Konsert huset

- △ Peler stoppet på fjell eller i morene
- ▽ Sondrboringer stoppet på stein, fjell eller i morene

**KONSERTHUSET**  
 OSLO B Profil E - E

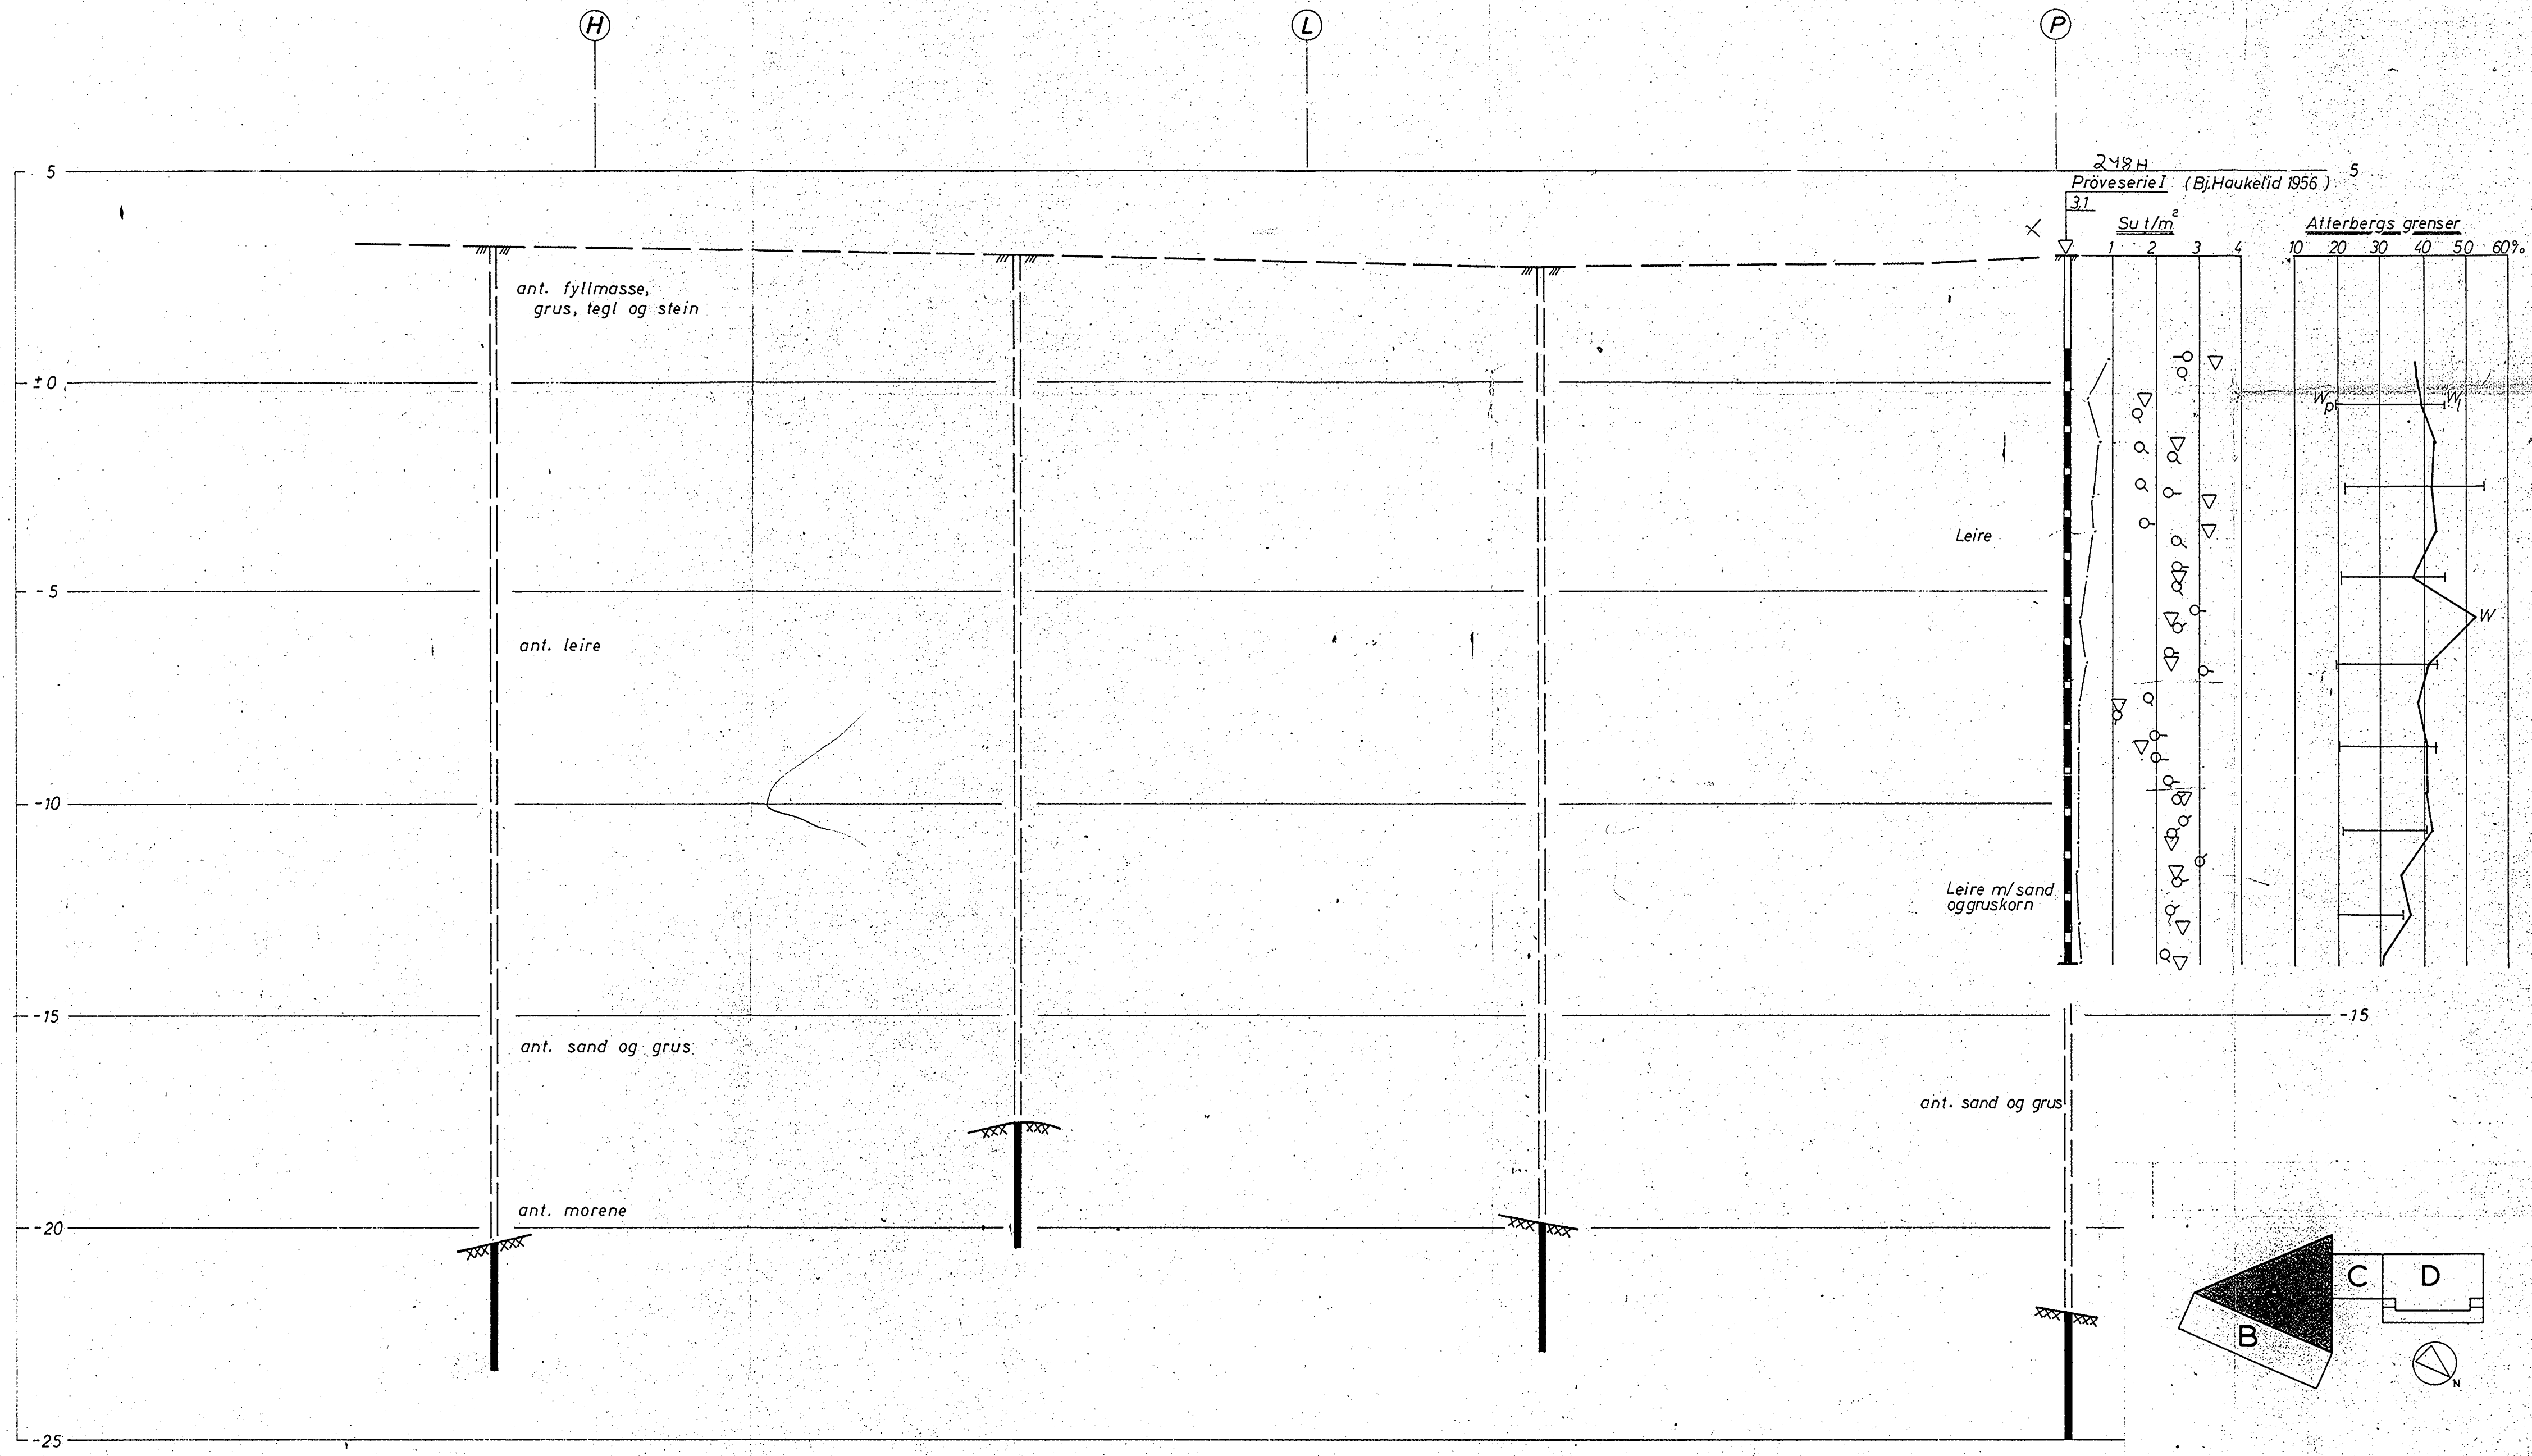
**KONSERTHUSET**  
OSLO A Profil C - C

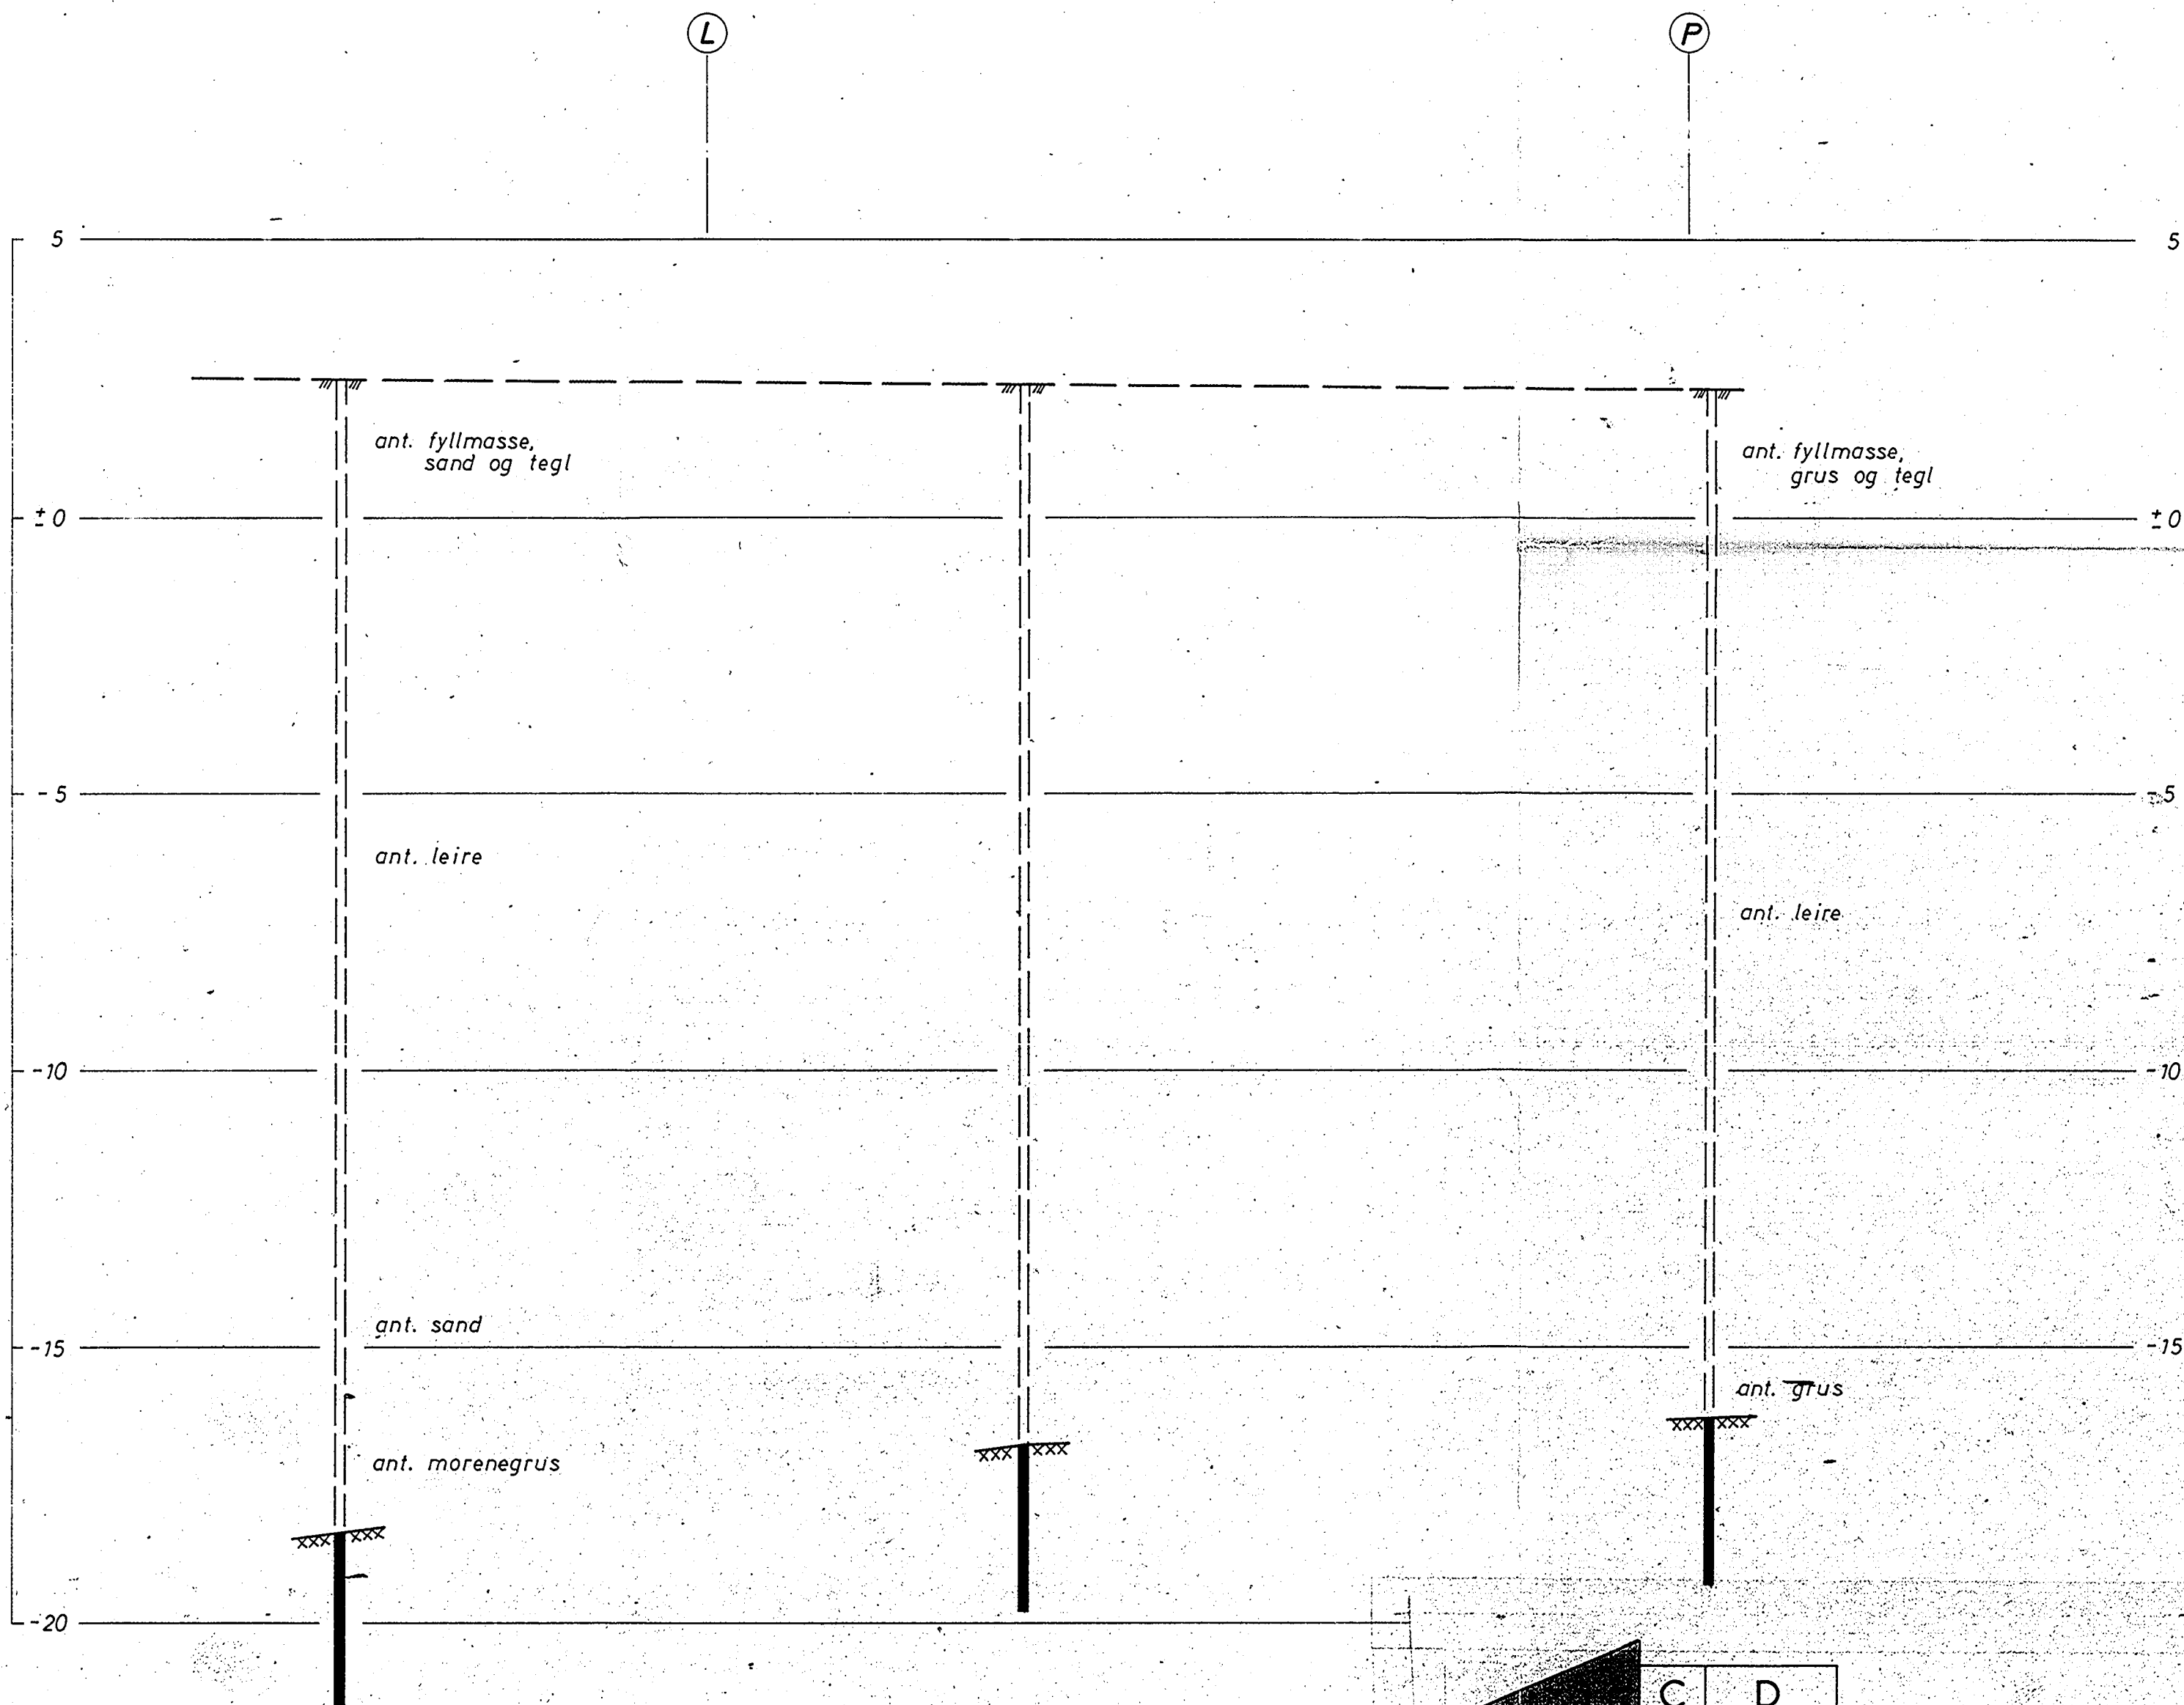
**KONSERTHUSET**  
 OSLO A Profil A - A

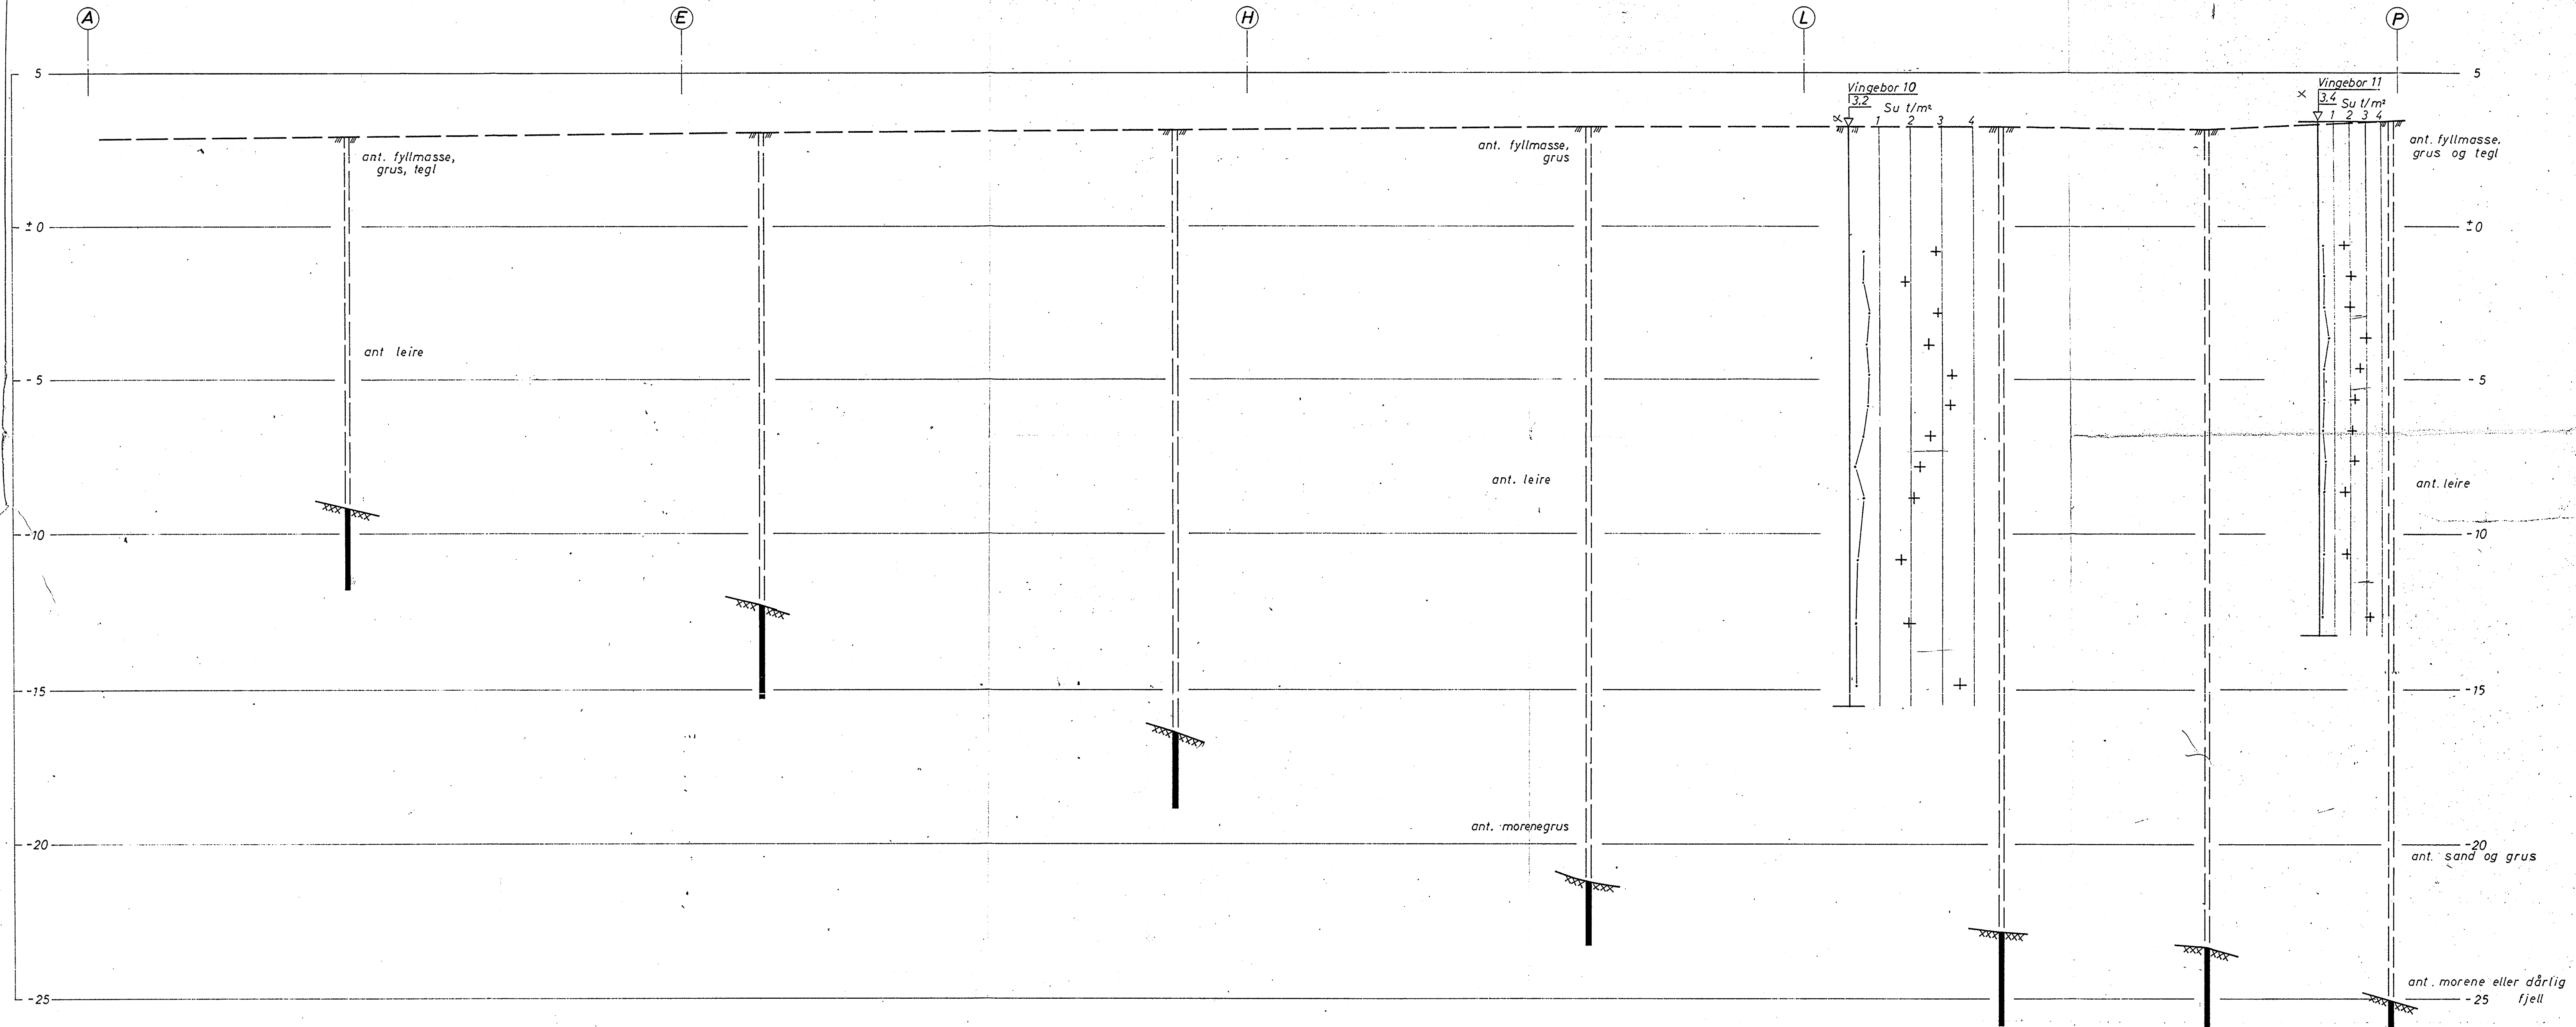
**KONSERTHUSET**  
 OSLO B Profil D - D

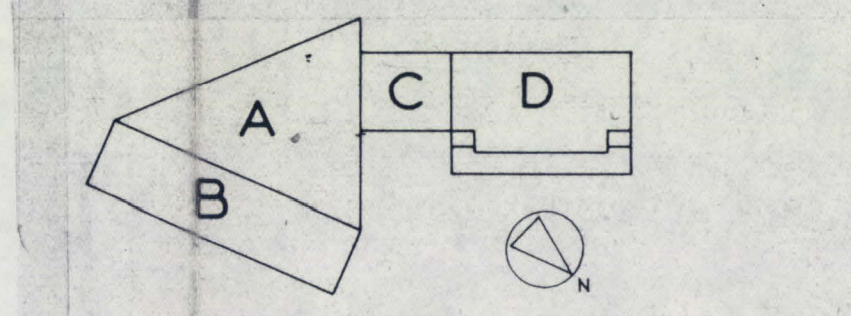
Profil langs tomtegrense mot IDUN

Kote og helning av fjell ved pilarfot (IDUN)  
 Akse 1-15 refererer seg til Norsk Teknisk Byggekontroll's tegninger over IDUN

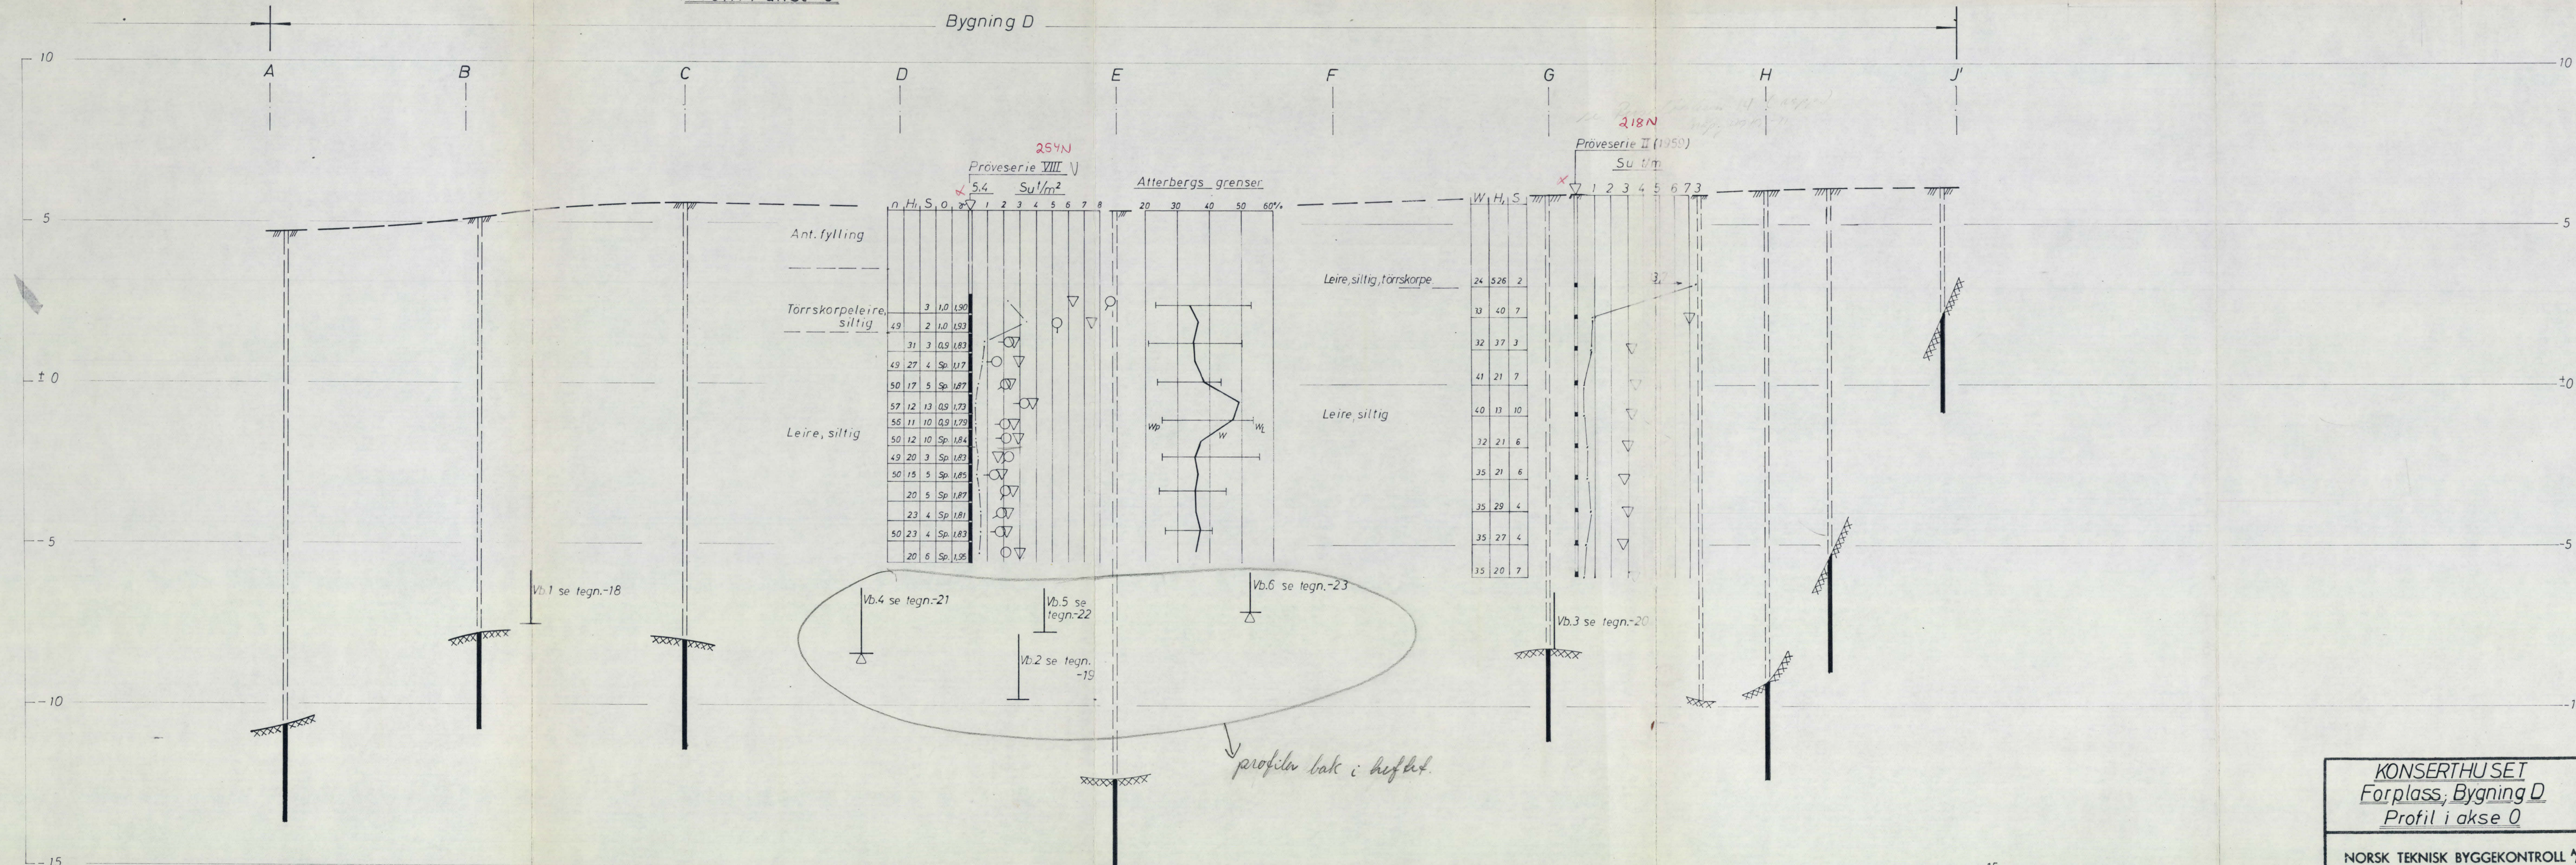
<b>KONSERTHUSET</b> Forplass, Bygning D Profil i akse 0	Målestokk	Tegn. TS	7-7-66
	1:100		
NORSK TEKNISK BYGGEKONTROLL AS JAN FRIIS	Erstatning for:	5422 -11	
	Erstattet av:

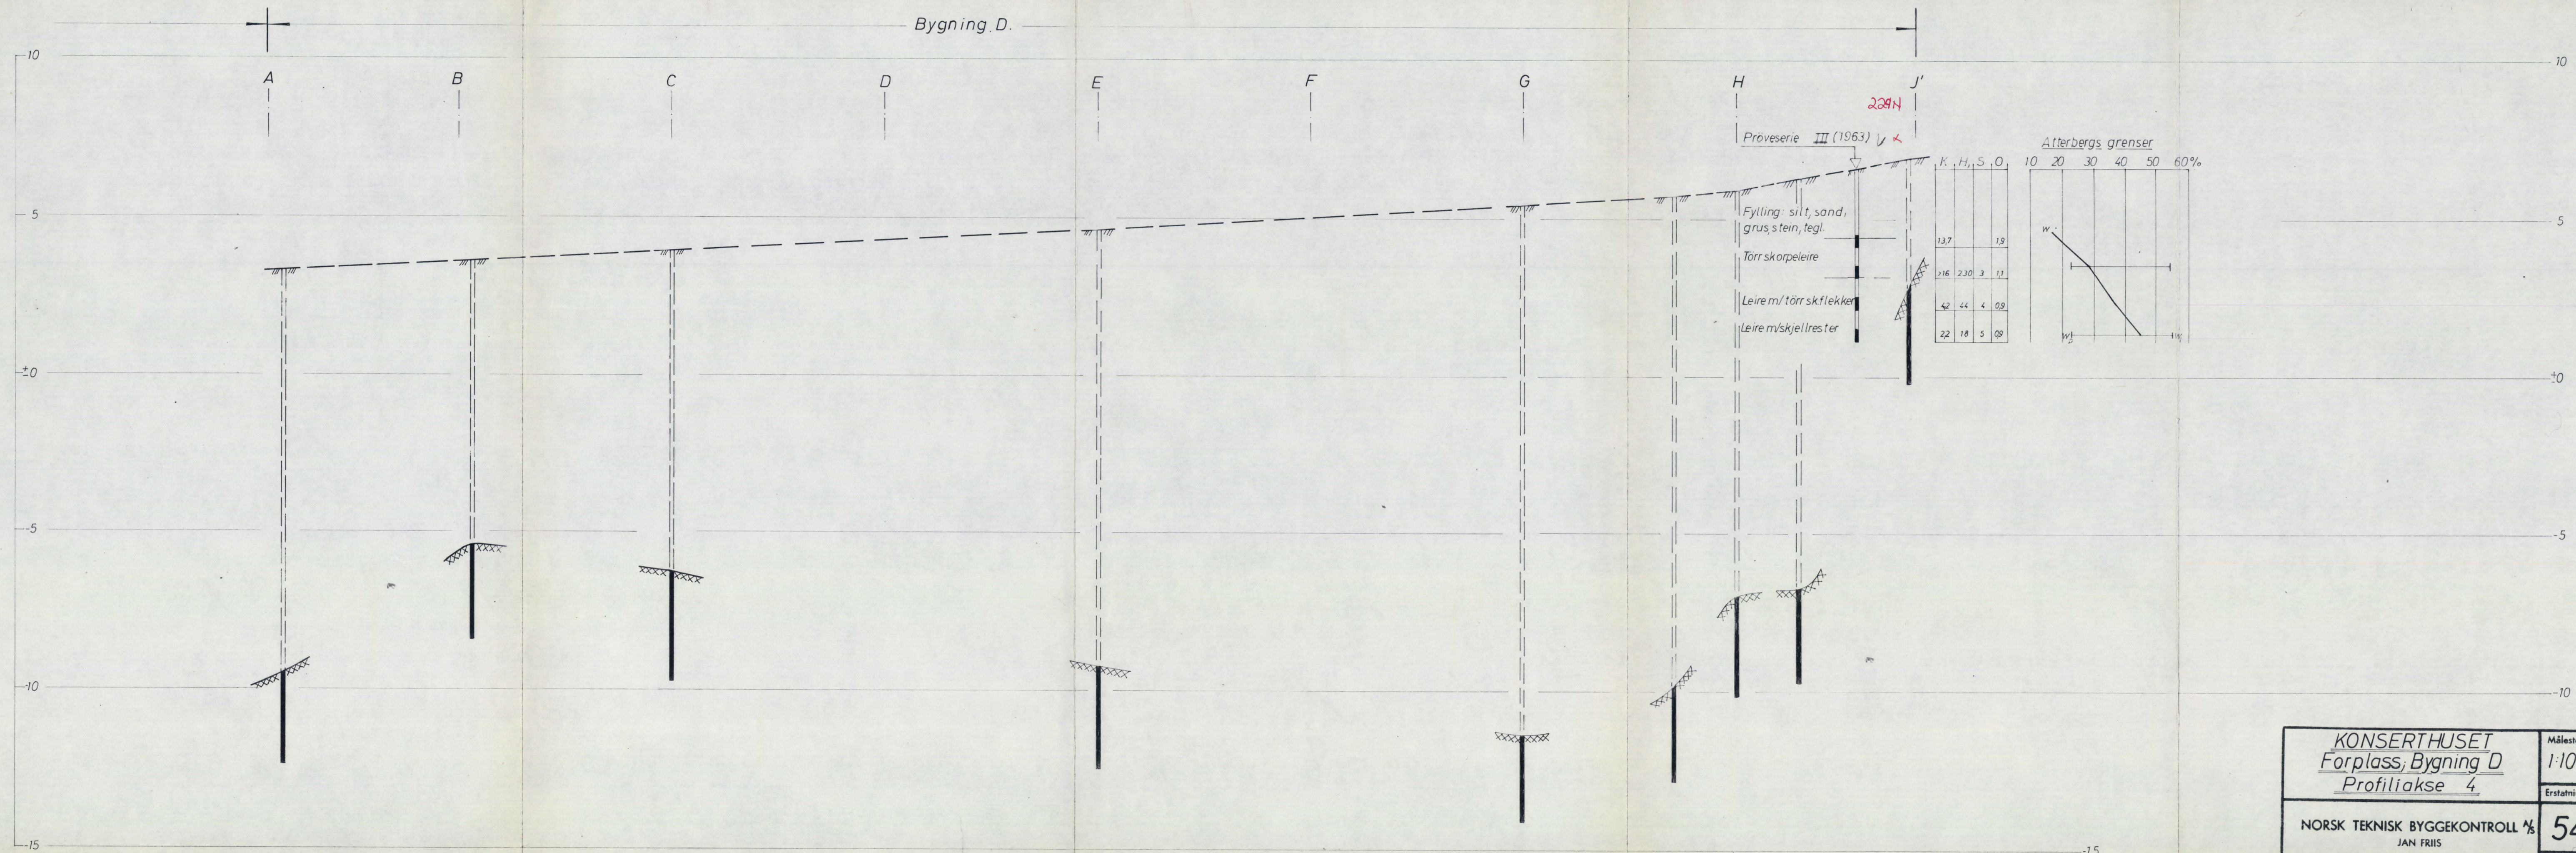
Profil i akse 4

<b>KONSERTHUSET</b> Forplass, Bygning D Profiliakse 4	Målestokk	Tegn. T.S.	7-7-66
	1:100		
NORSK TEKNISK BYGGEKONTROLL AS JAN FRIIS	Erstatning for:	5422-15	
	Erstattet av:

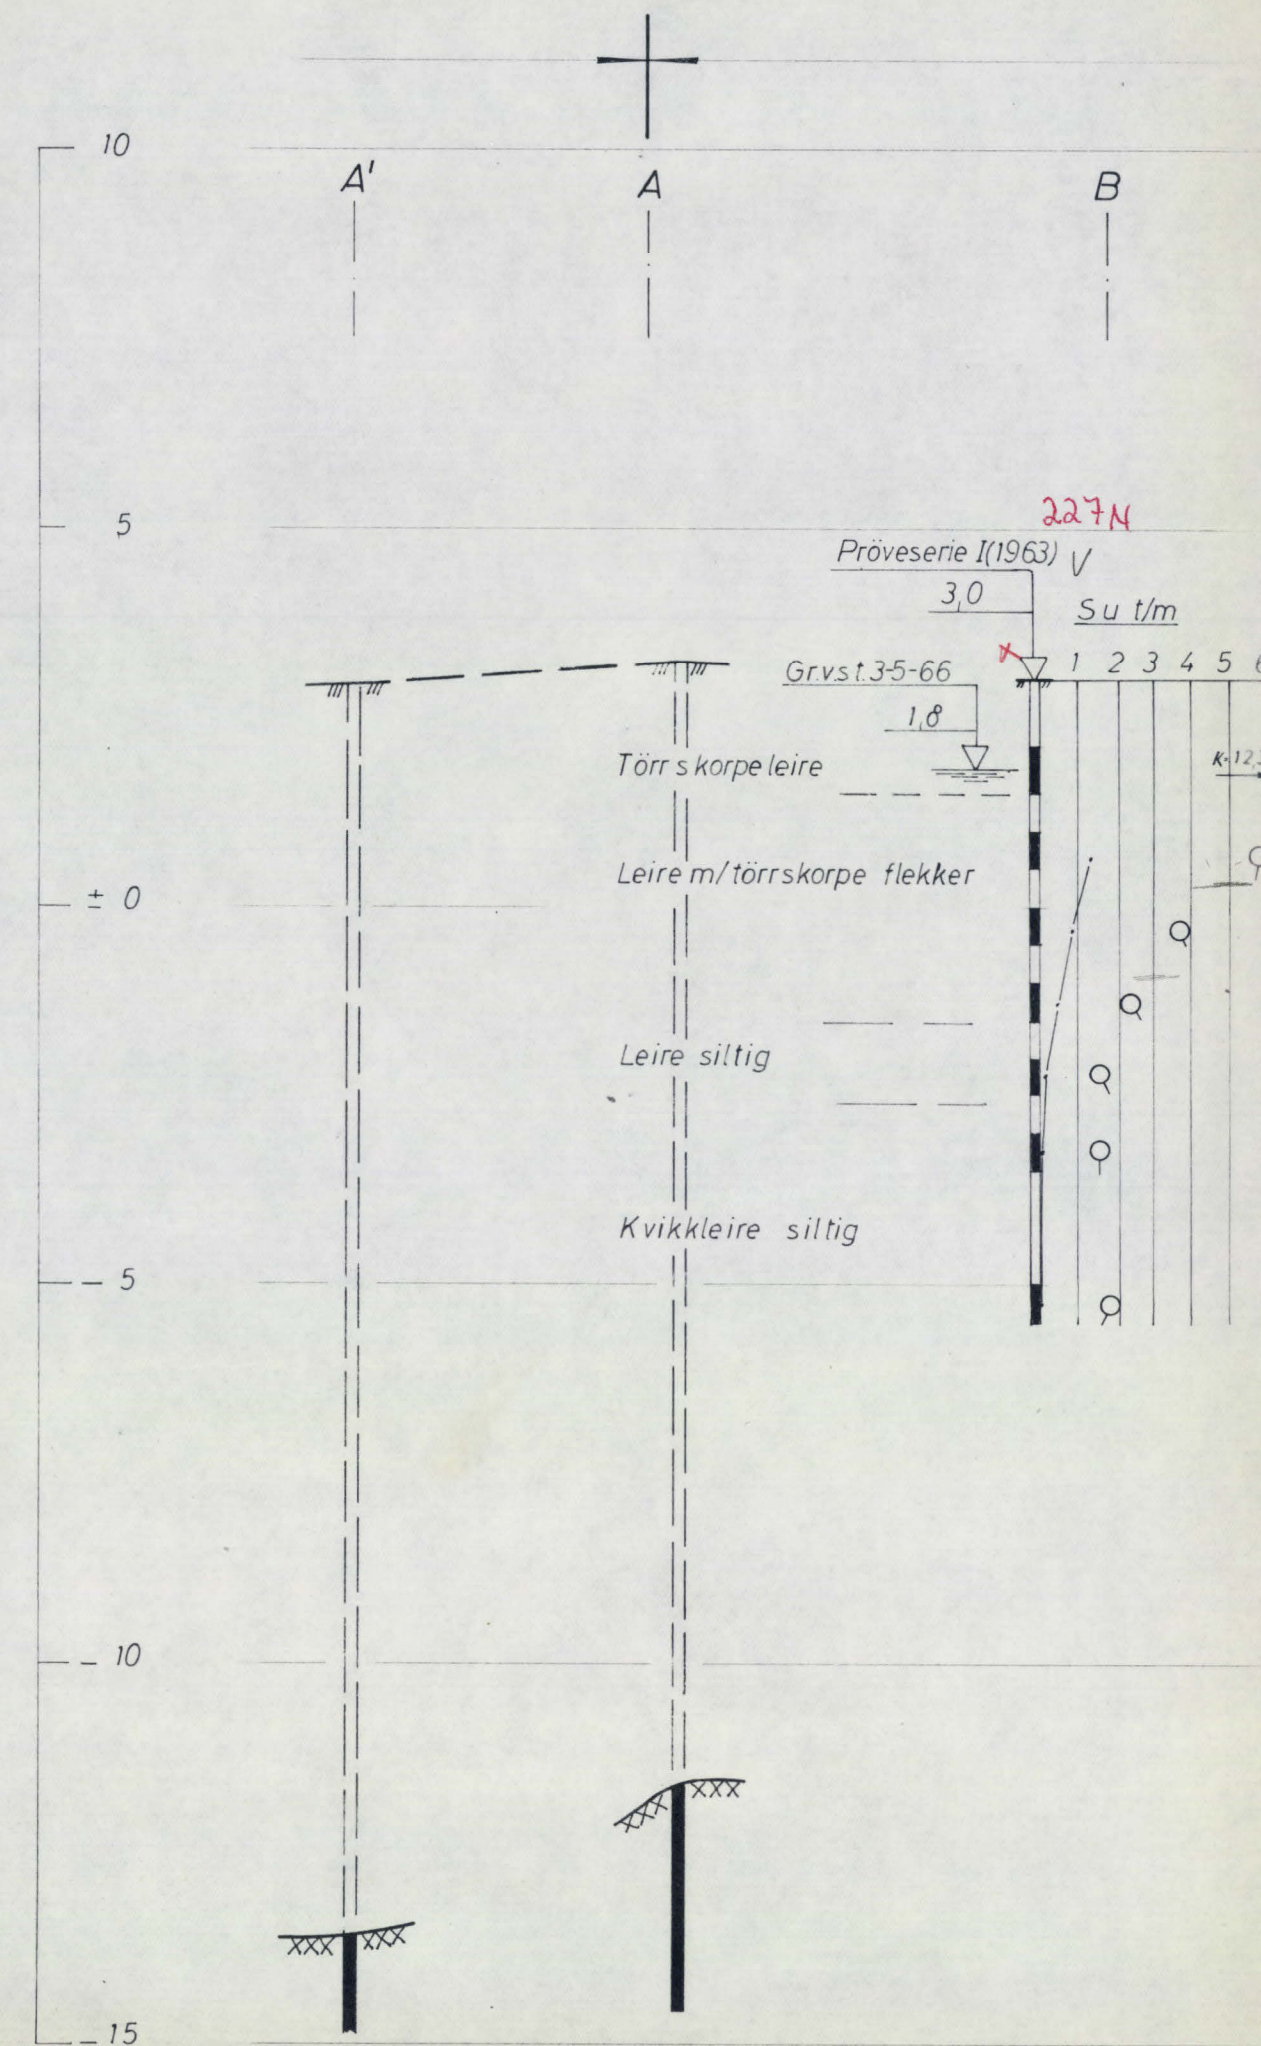
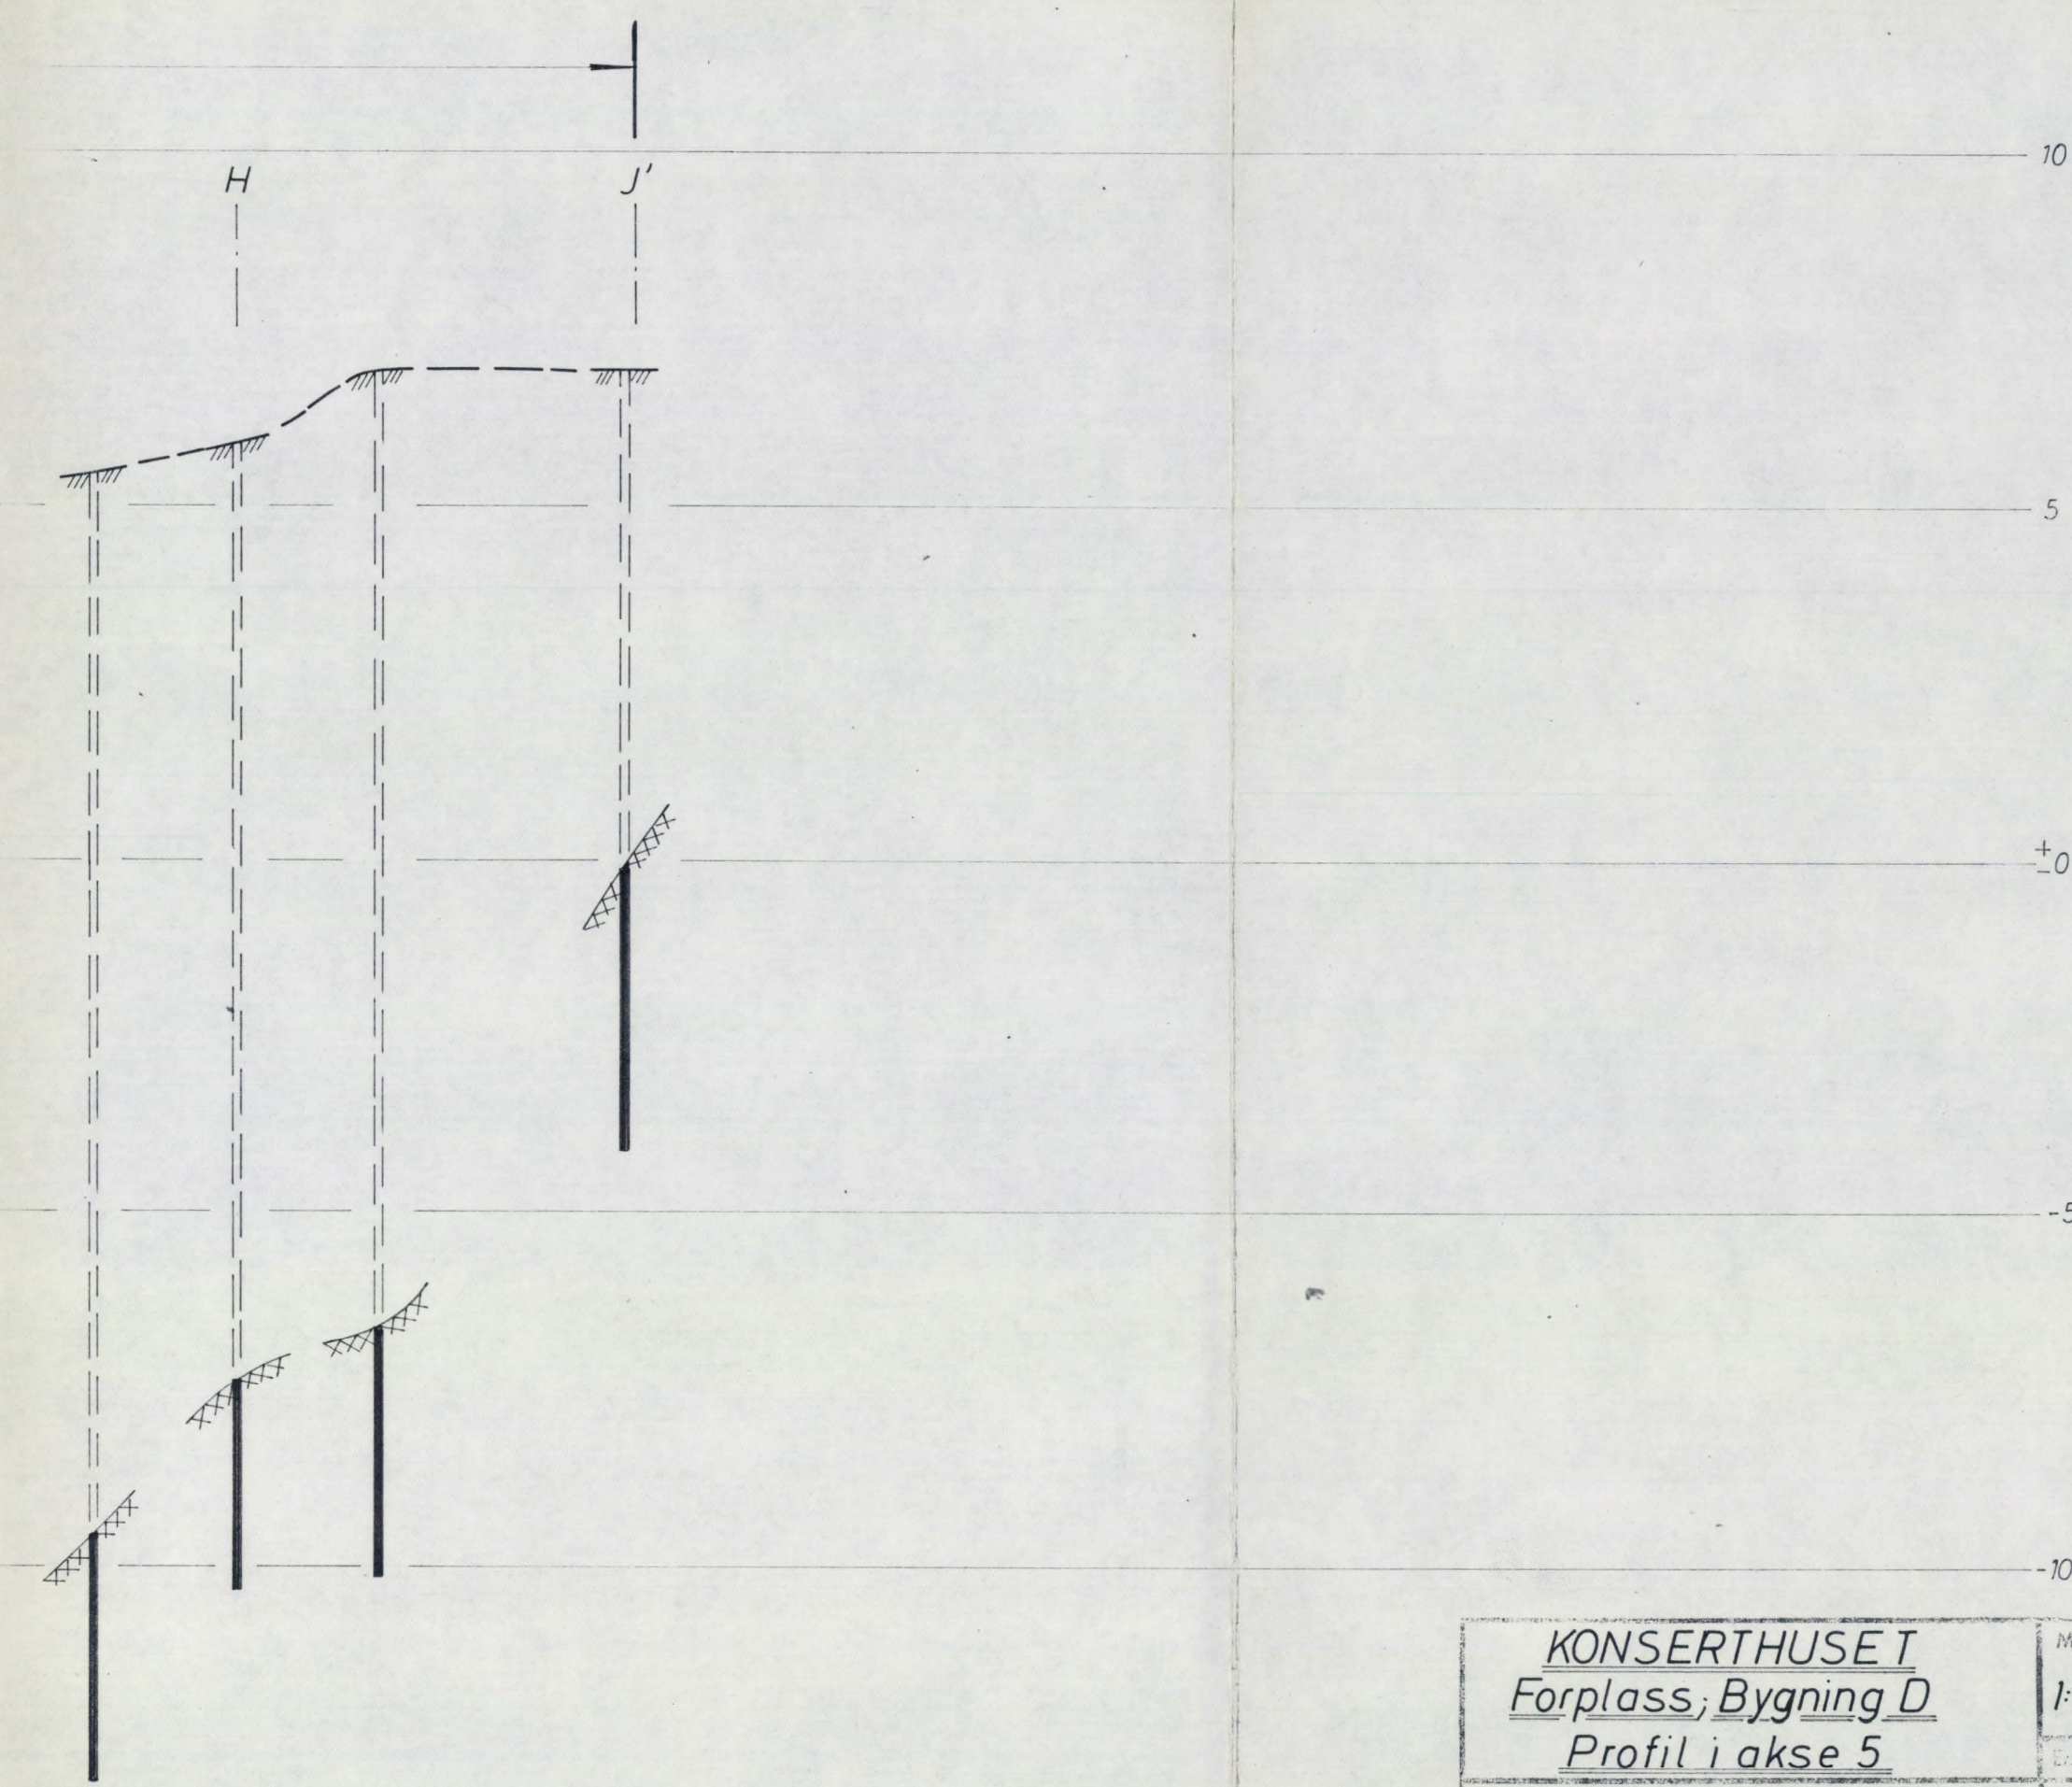
Atterbergs grenser

KONSERTHUSE I  
Forplass, Bygning D  
Profil i akse 5

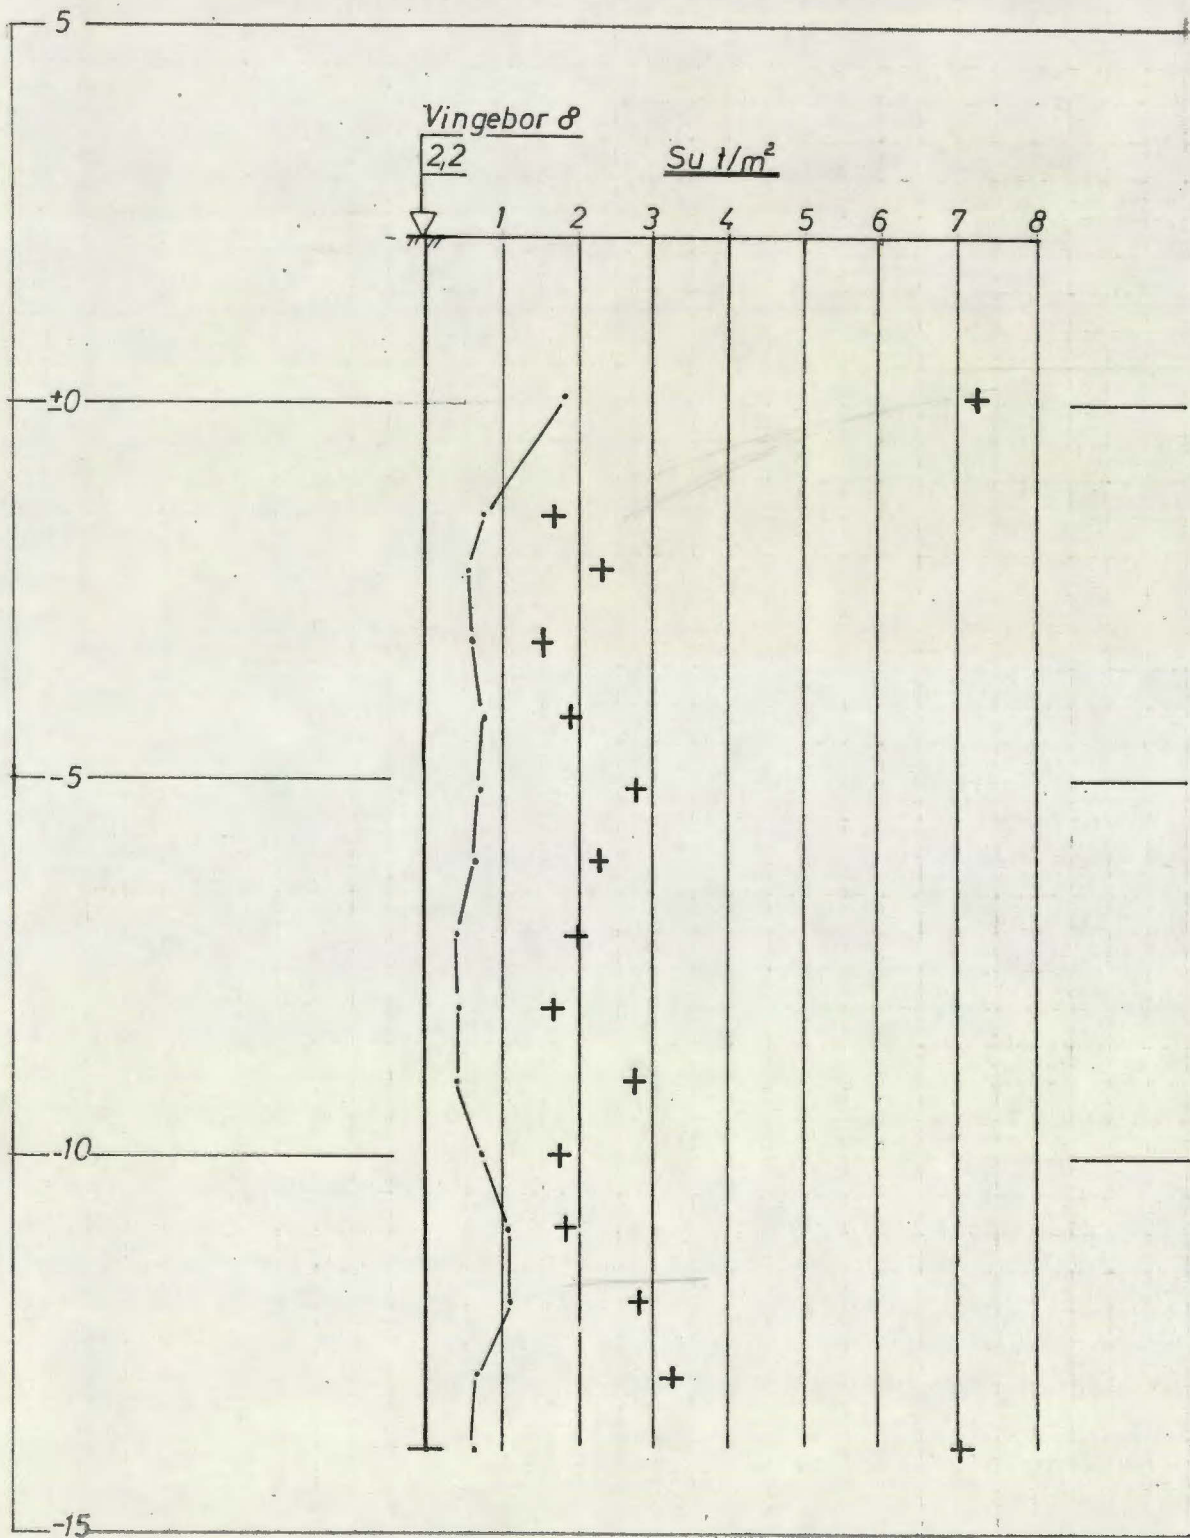
Nr.: 5422-8

Ang.: Vingeboring 8 (DGK. 1956)
