Konsert huset

- △ Peler stoppet på fjell eller i morene
- ▽ Sondrboringer stoppet på stein, fjell eller i morene

**KONSERTHUSET**  
 OSLO B Profil E - E

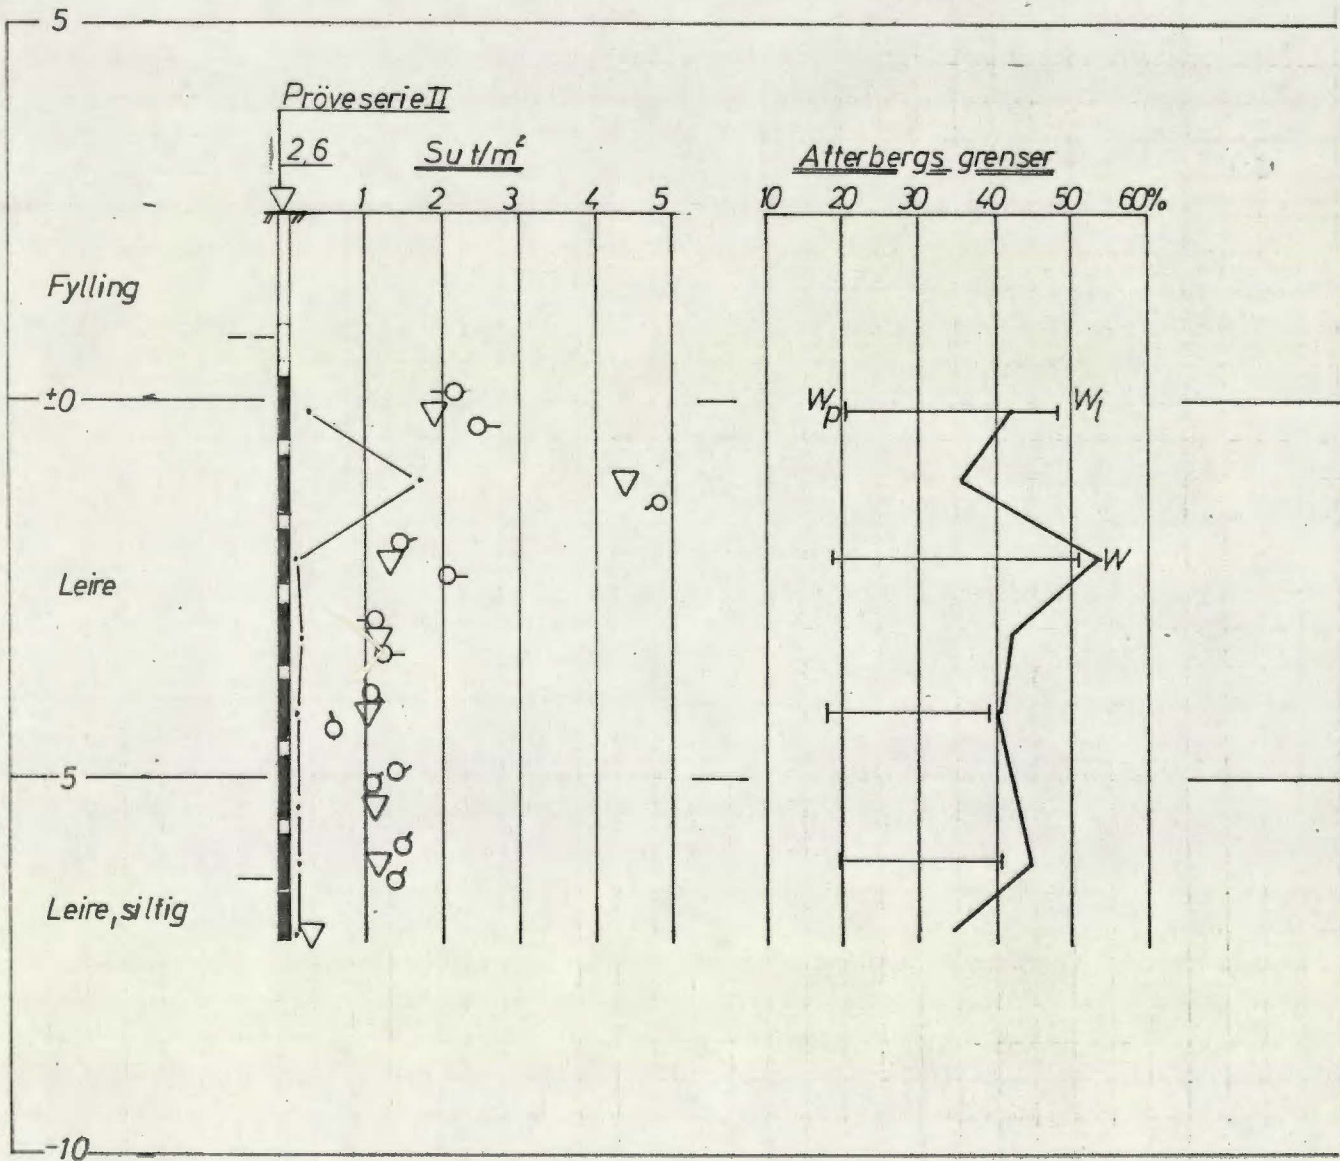
Nr.: 5422-9

Ang.: Pröveserie II (Bj. Haukelid 1956)

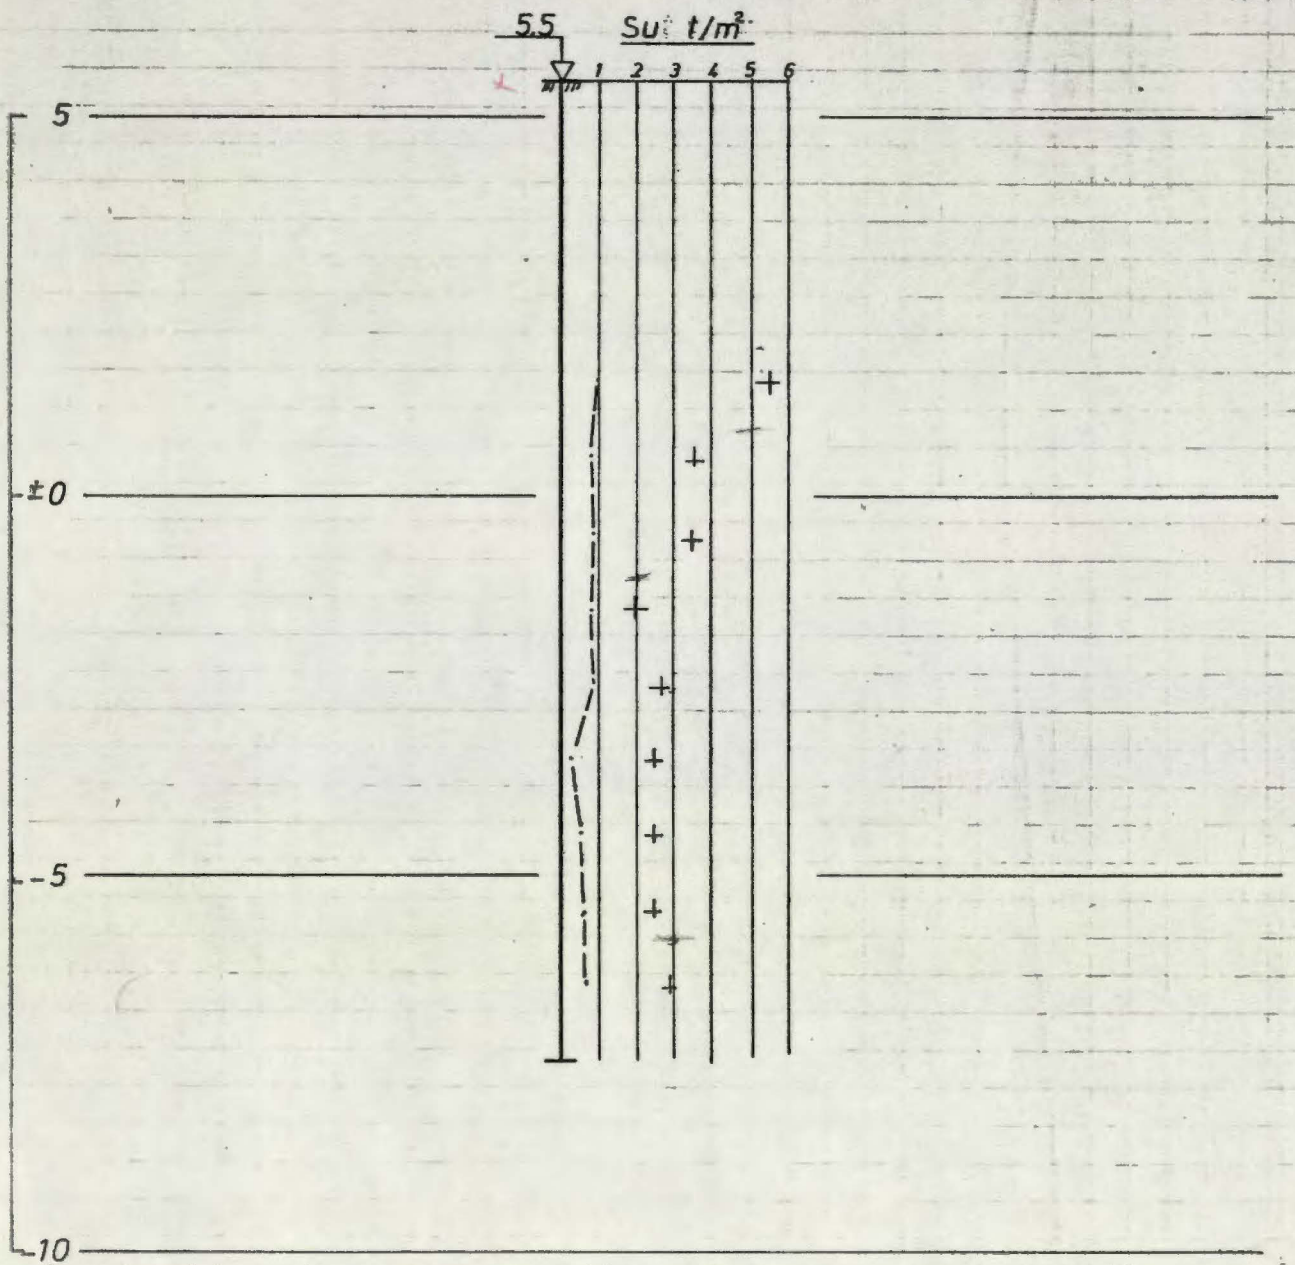
Nr.: 5422-18

Ang.: Vingeboring 1. ✓

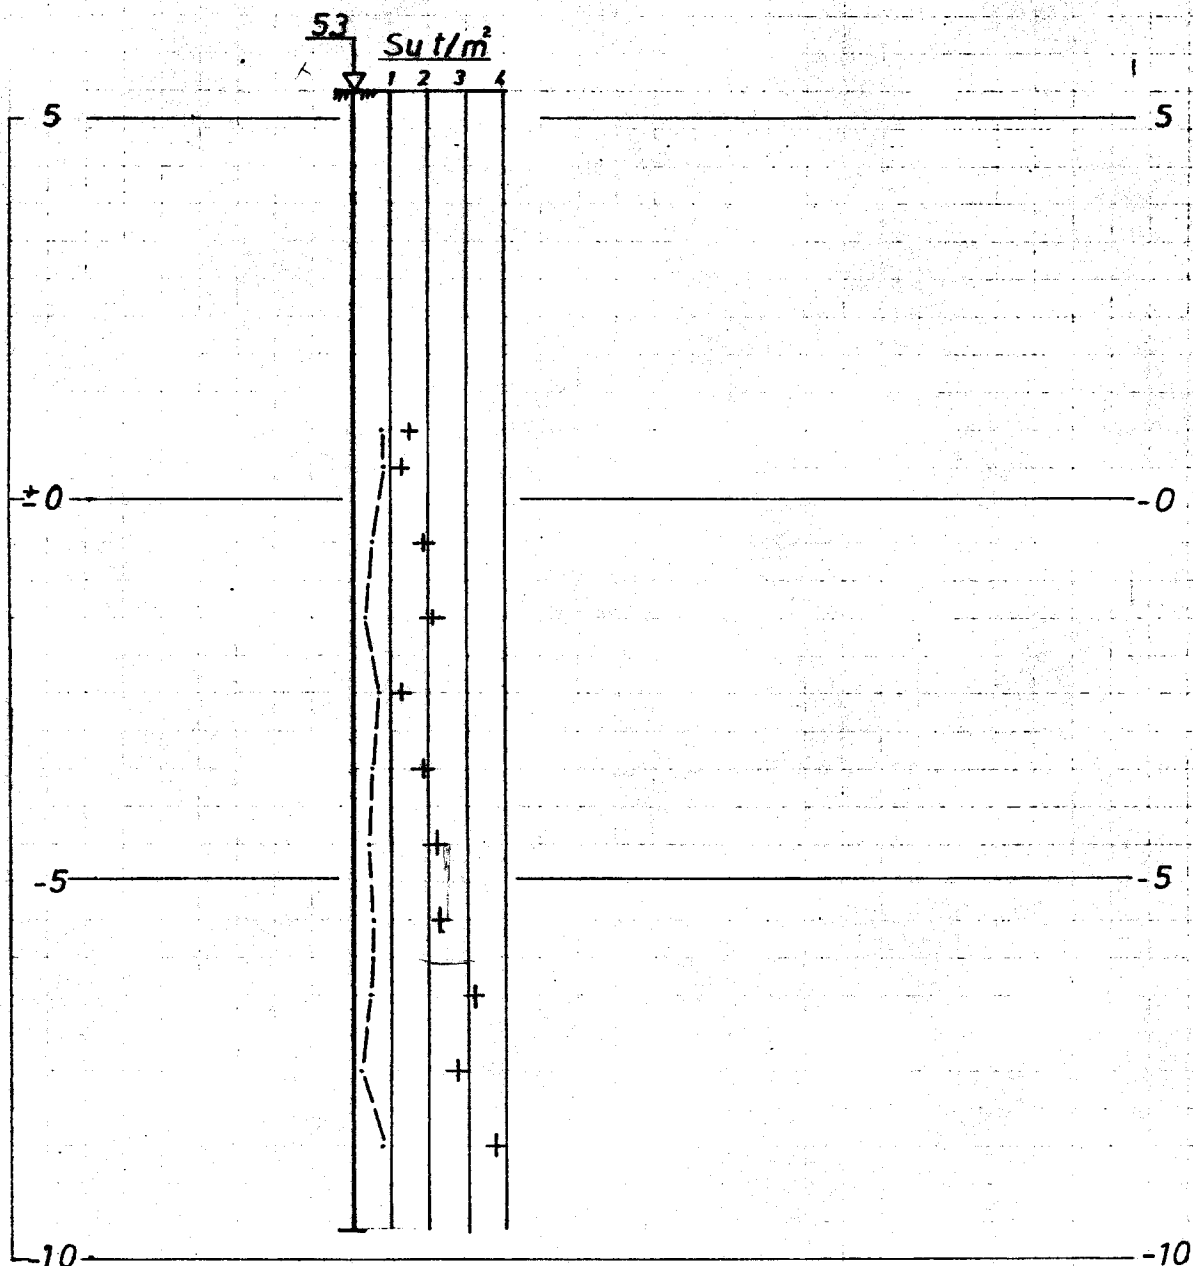
Nr.: 5422-19

Ang.: Vingeboring 2

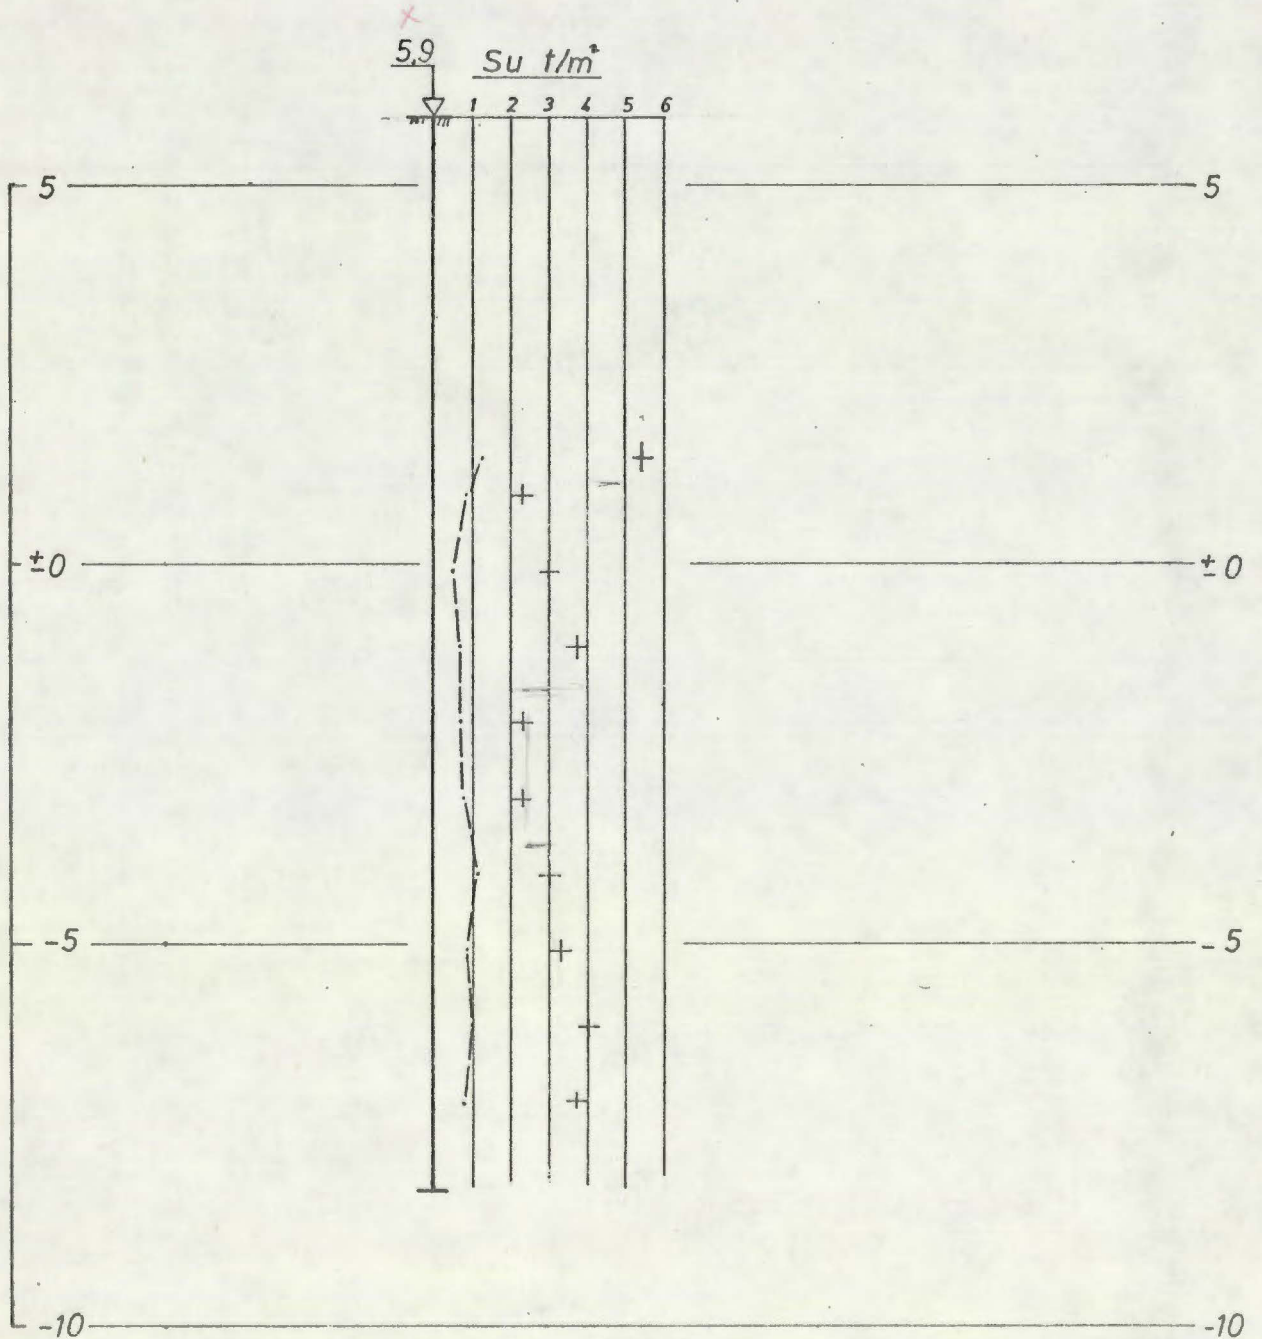
Nr.: 5422-20

Ang.: Vingeboring 3

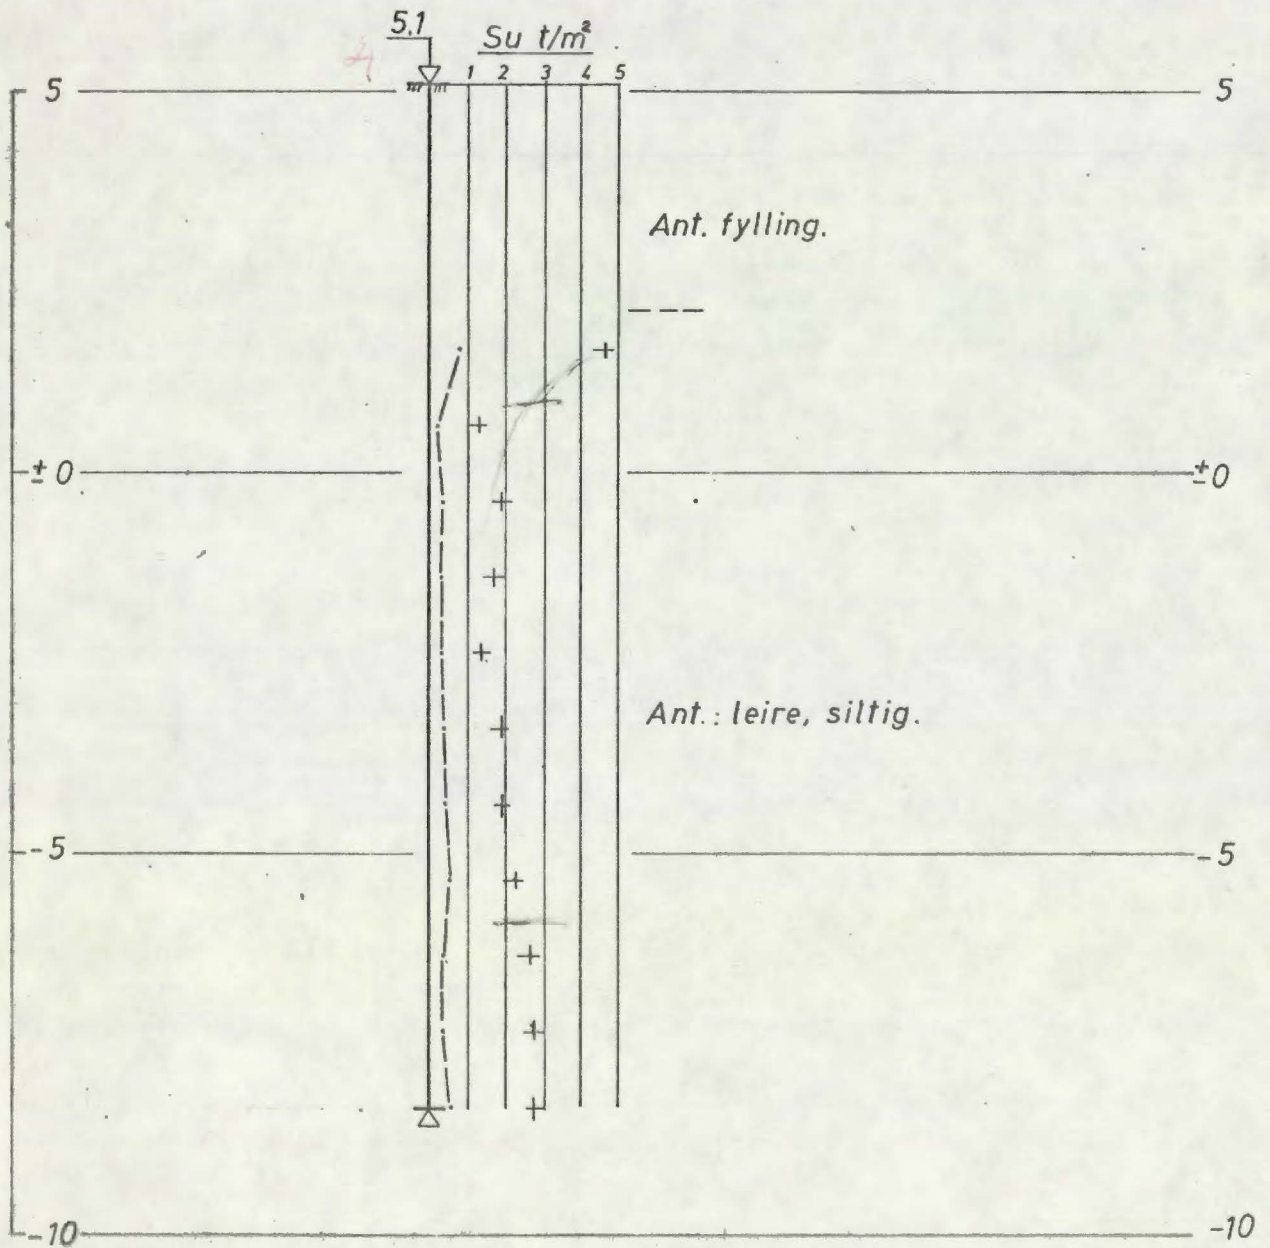
Nr.: 5422 - 21

Ang: Vingeboring 4

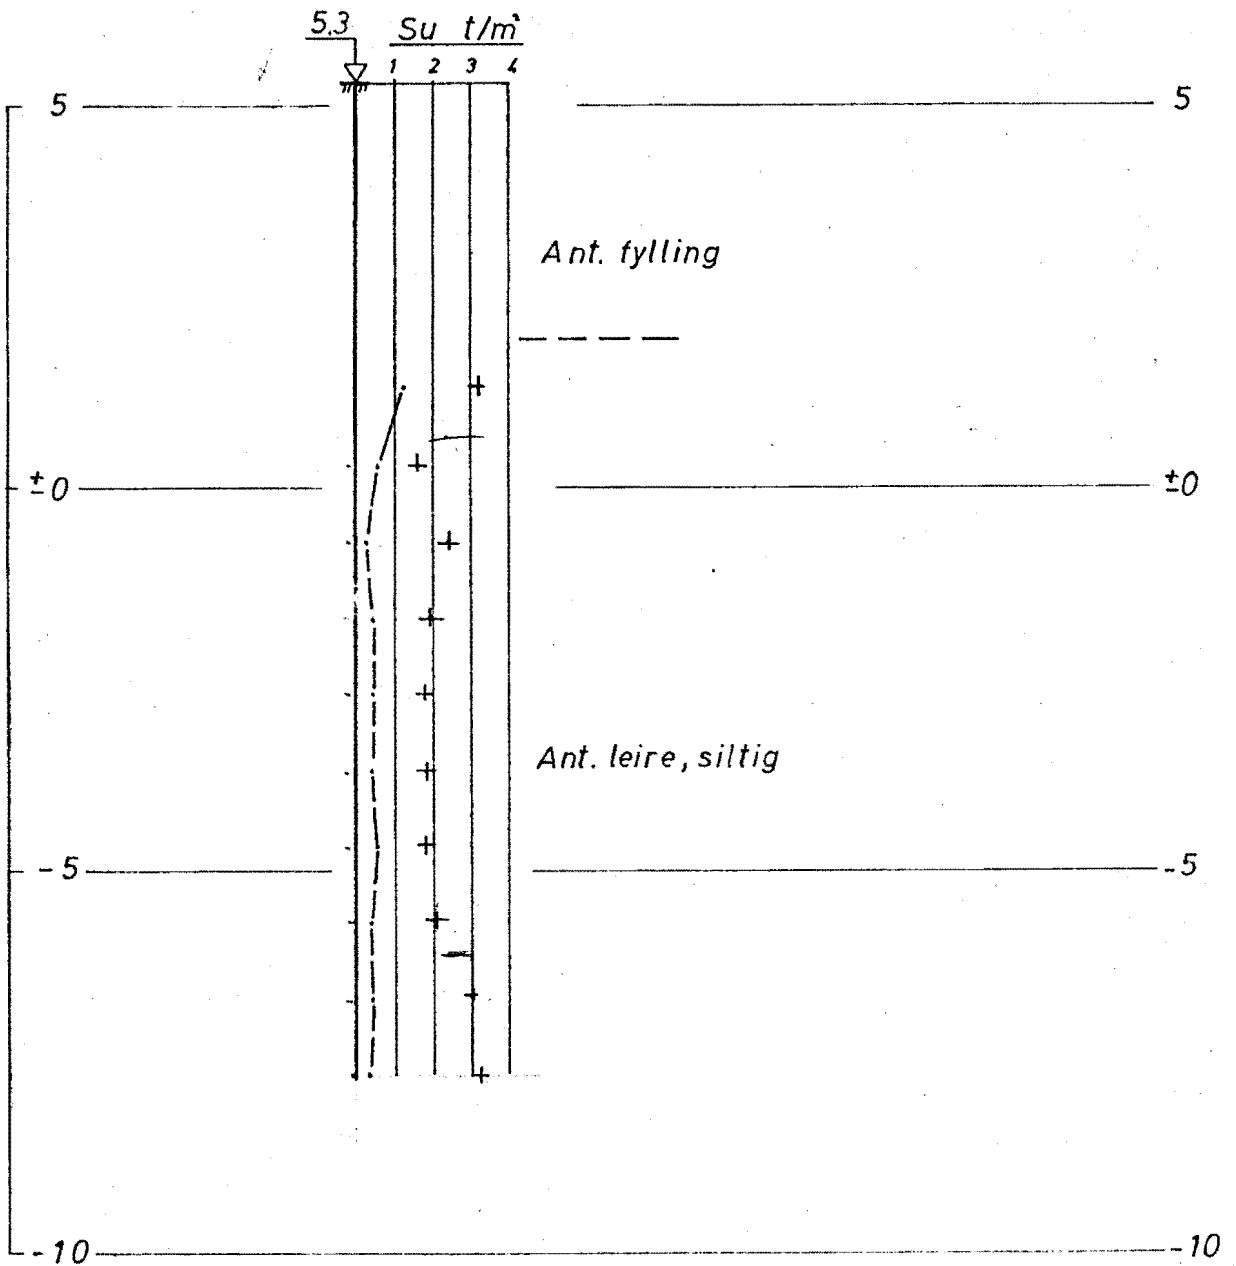
Nr.: 5422-22

Ang.: Vingeboring 5

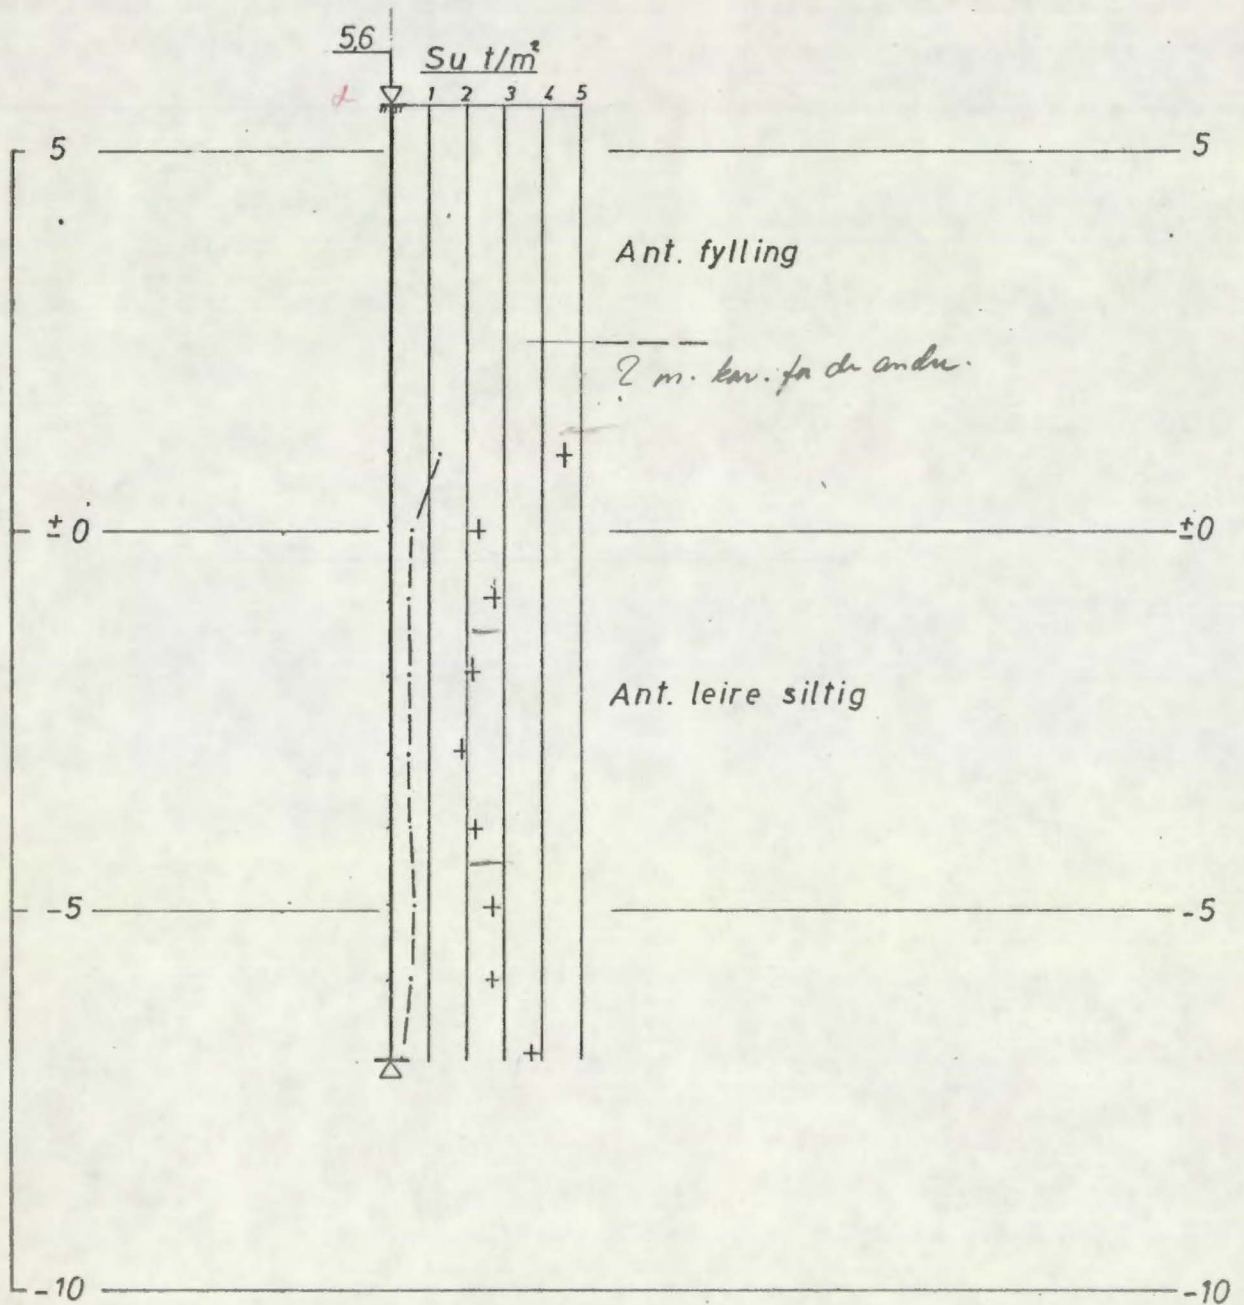
Nr.: 5422 - 23

Ang.: Vingeboring 6.

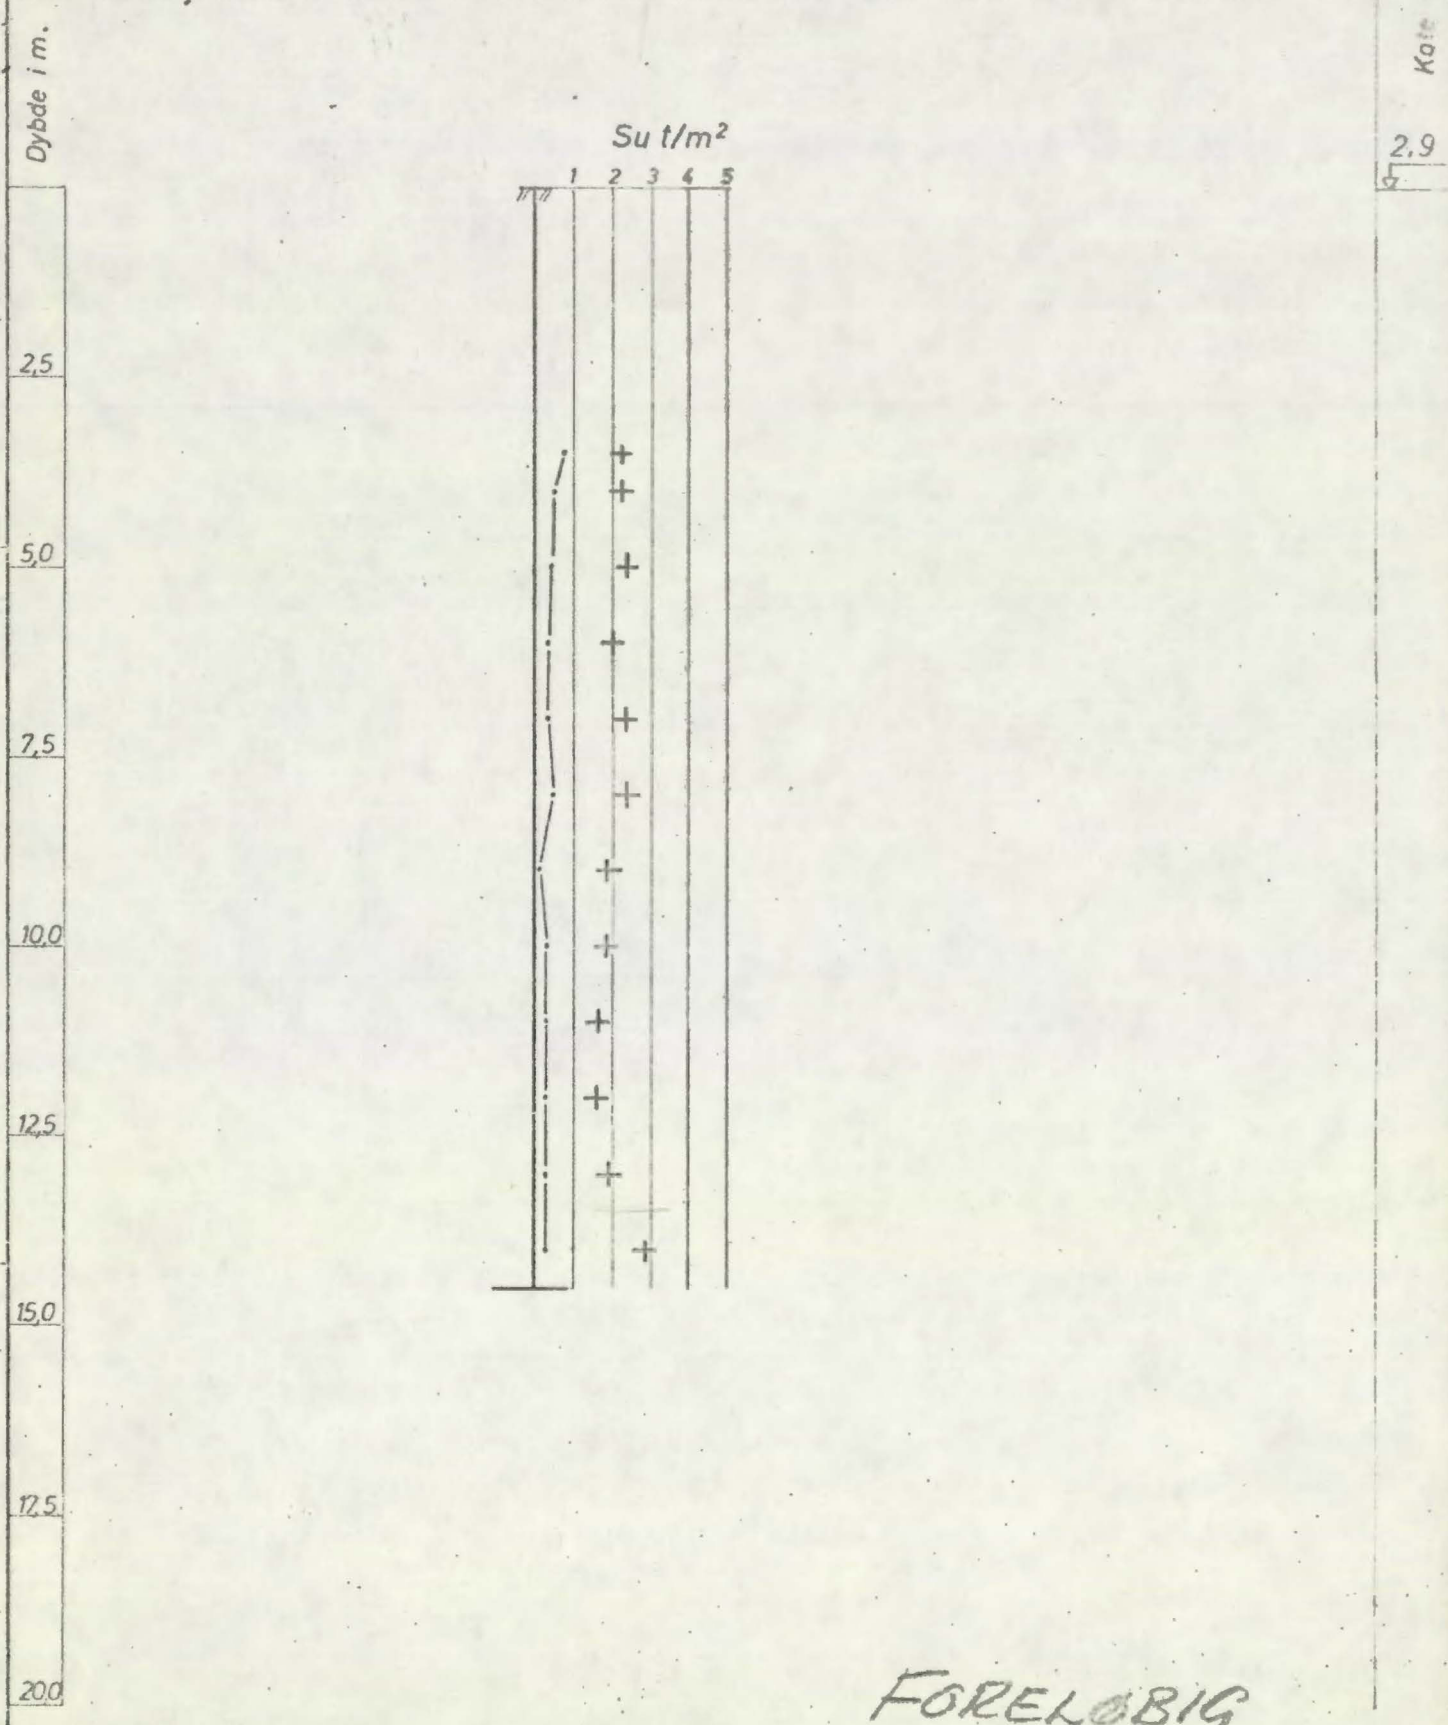
Nr.: 5422-27

Ang.: Vingeboring 9
