TILTAKSPLAN, miljø

Melkeveien Risbekken, Oslo

Prosjektnr.: 10900810410 Melkeveien Risbekken

Tiltaksplan, miljø, Melkeveien Risbekken, Oslo.

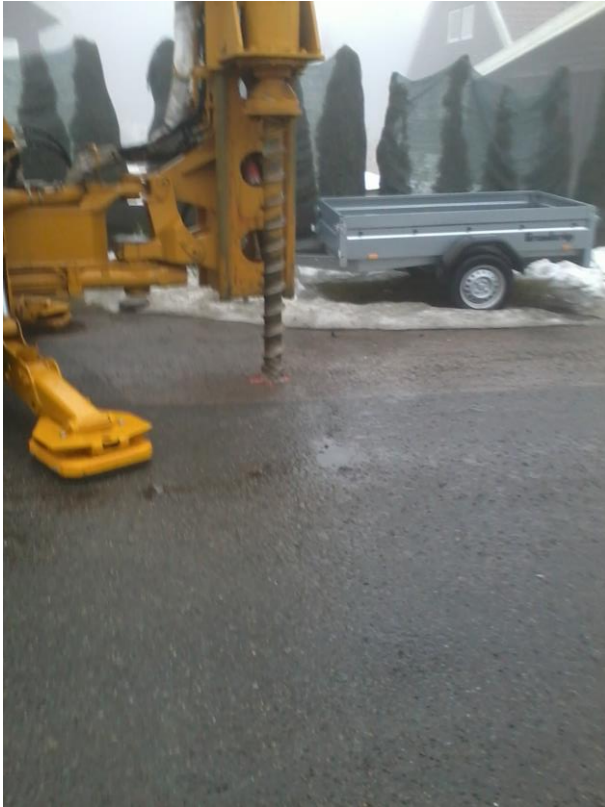
BR 1:

Topplaget i samtlige prøvepunkt bestod av asfalt. I B1 og B2 bestod grunnen fra asfalt og ned til ca. 0,5 meter oppfyllingsmasser av pukk og grus. Under pukklaget bestod grunnen av fyllmasser inneholdende hovedsakelig grov sand og stein. I B3 bestod grunnen under toppdekket av fyllmasser inneholdende sand og stein, men massene her var fuktige og det ble påtruffet antatt fjell på 1,0 meter. I B4 bestod grunnen av fuktige fyllmasser inneholdende hovedsakelig stein.
