| Dok.nr. UB.101414-000..... | Rev:..... |

SNØSKRED PÅ DOVREBANEN KM 305,020
Gk 4010

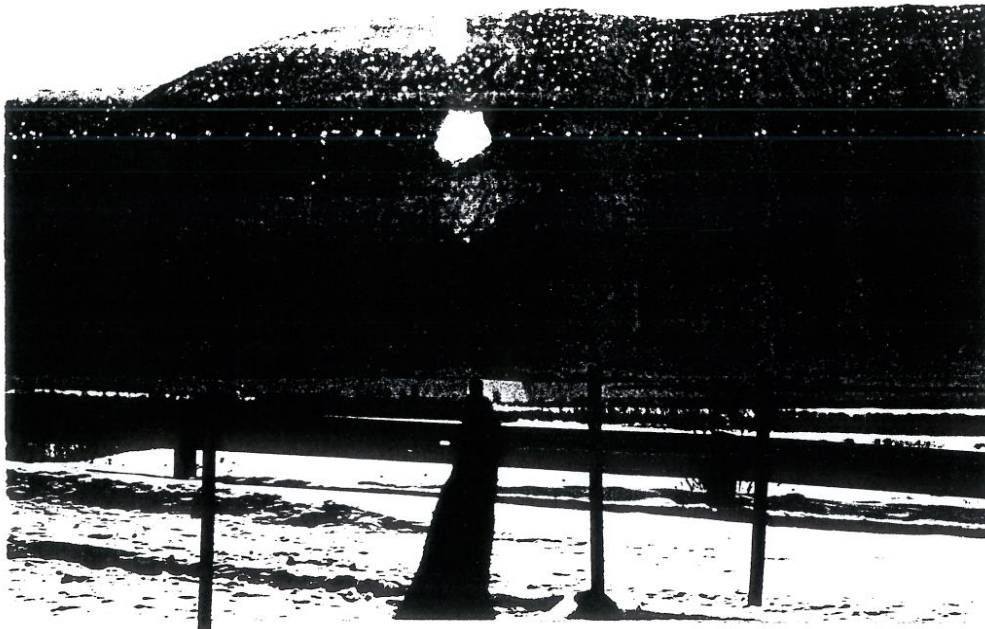
Foto 14.3.79.

4 snøras hadde gått i området. Disse er merket av og kan følges i terrenget. Lengst til venstre det som berørte jernbanen 10.3.79.

I samme området har det gått flere ras av samme type (bilag 2 og 4). Disse rasene har ikke berørt jernbanen og de er ikke tidfestet nøyaktig. I forhold til jernbanens kilometering:

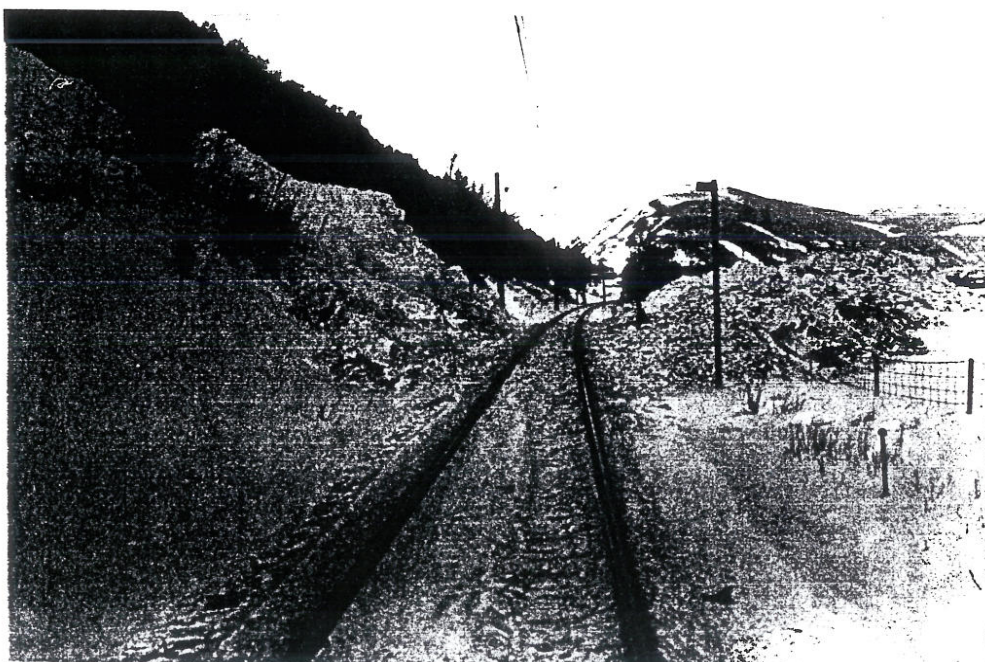
Sporet var fylt opp til 70cm under kjøreledningen.

Lørdag 10. mars 1979 ca. kl. 16.00 gikk det et snøskred ved km 305,020 på Dovrebanen. Naboer varslet NSB og fikk stanset toggangen. Skredet dekket jernbanesporet i 4,5 m høyde, og det ble satt inn en gravemaskin og en bulldozer i ryddearbeidet. Sporet var klart igjen etter 7 timer, men det oppsto store forsinkelser på både nord- og sydgående tog.
