VURDERING AV DEFORMASJONER AV FUNDAMENTER

TROSTEBEKK (1)

PRESTHAGEN (2)

Grunnundersøkelser

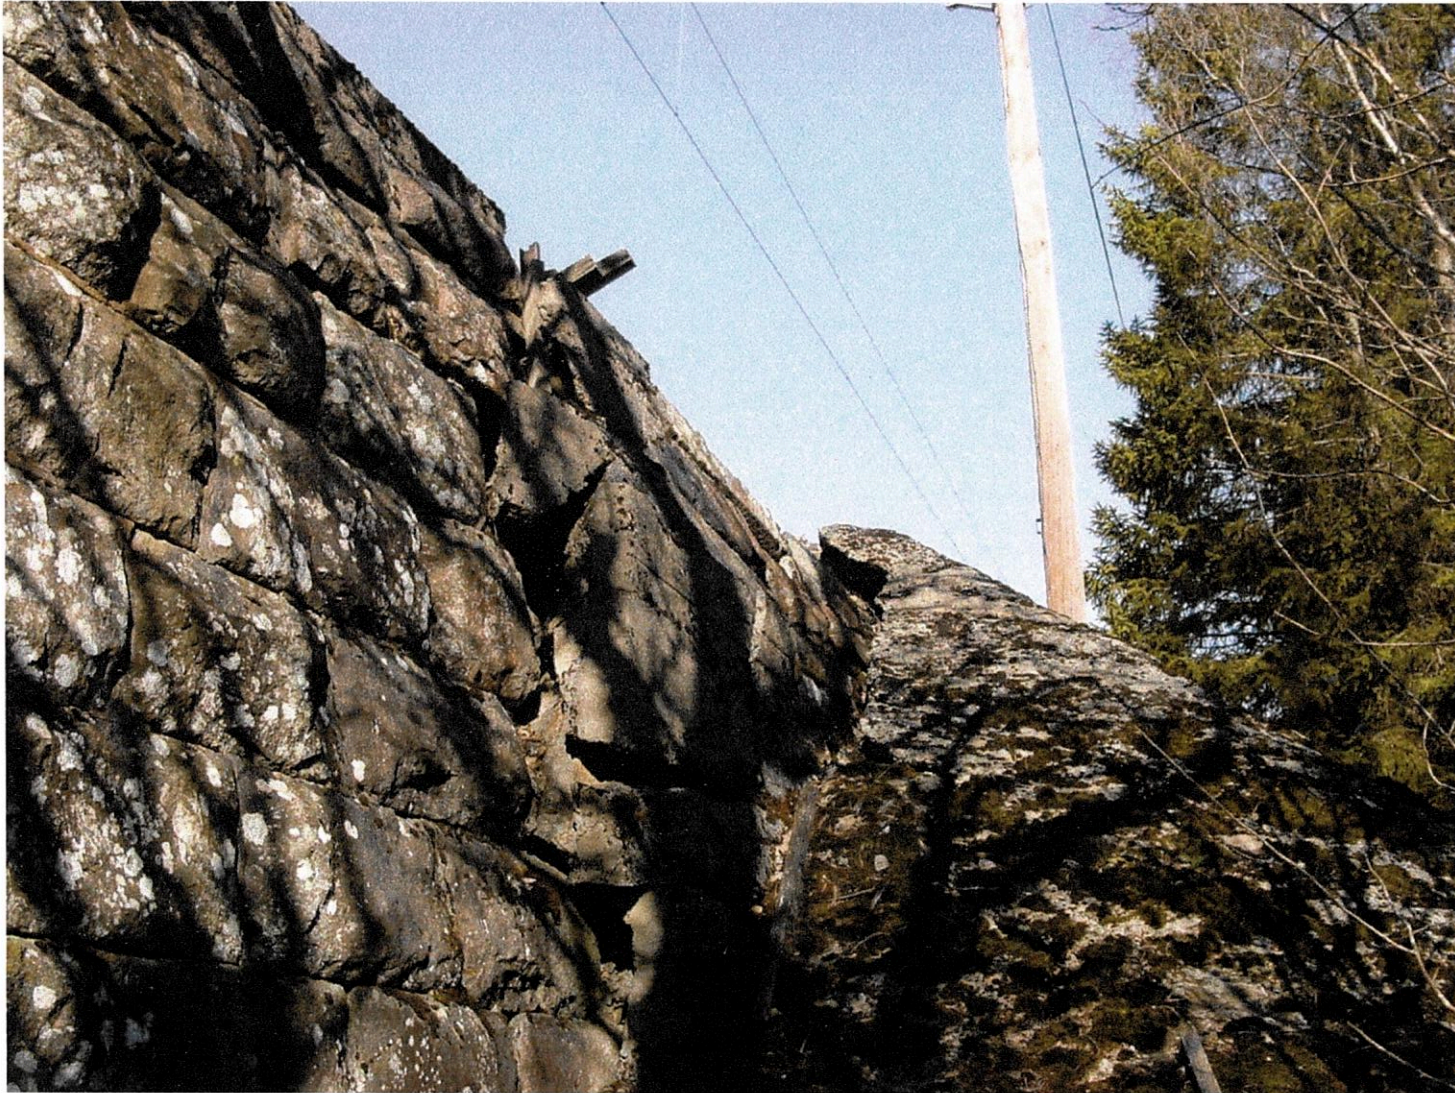
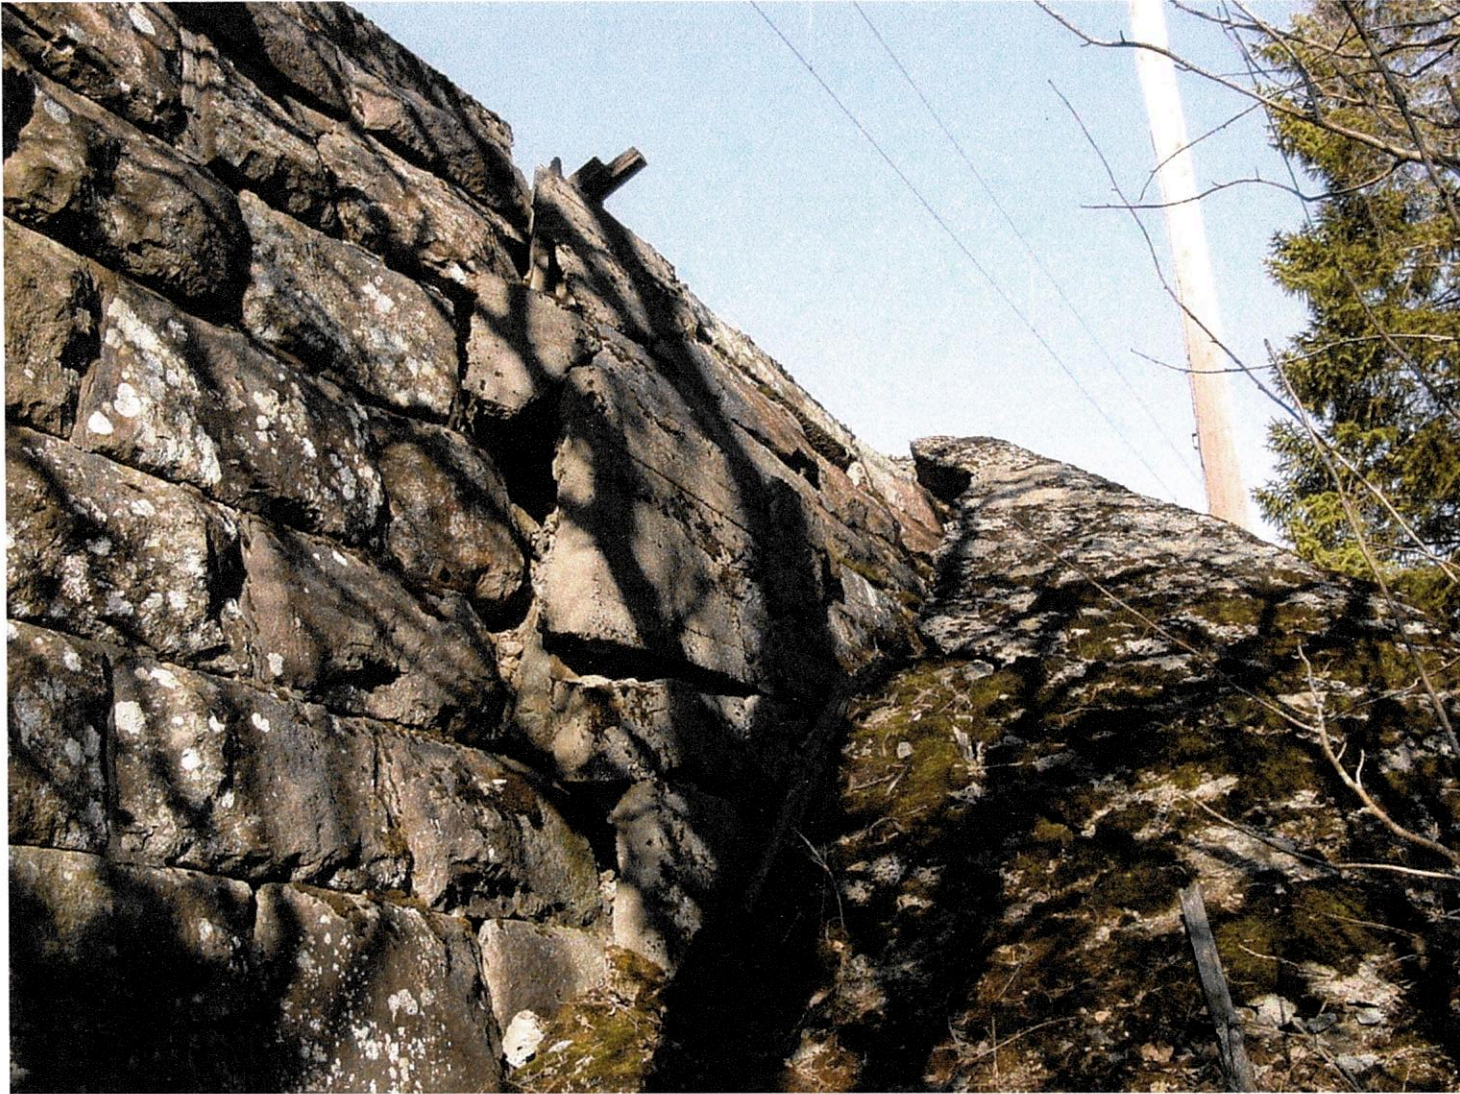
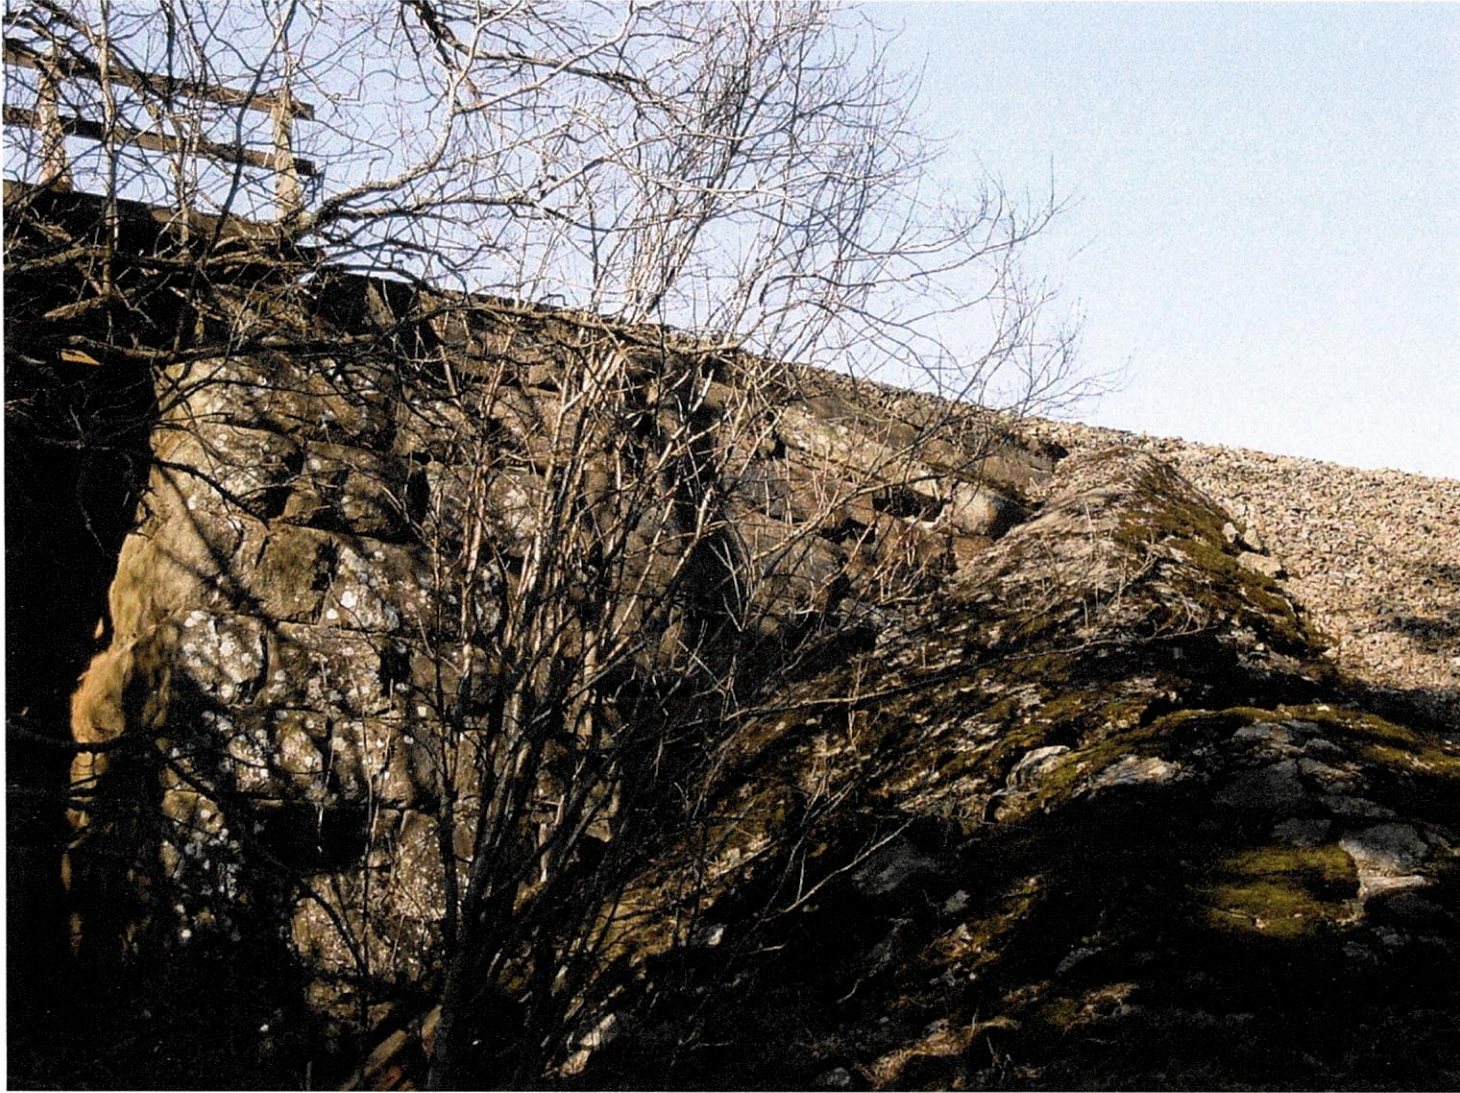
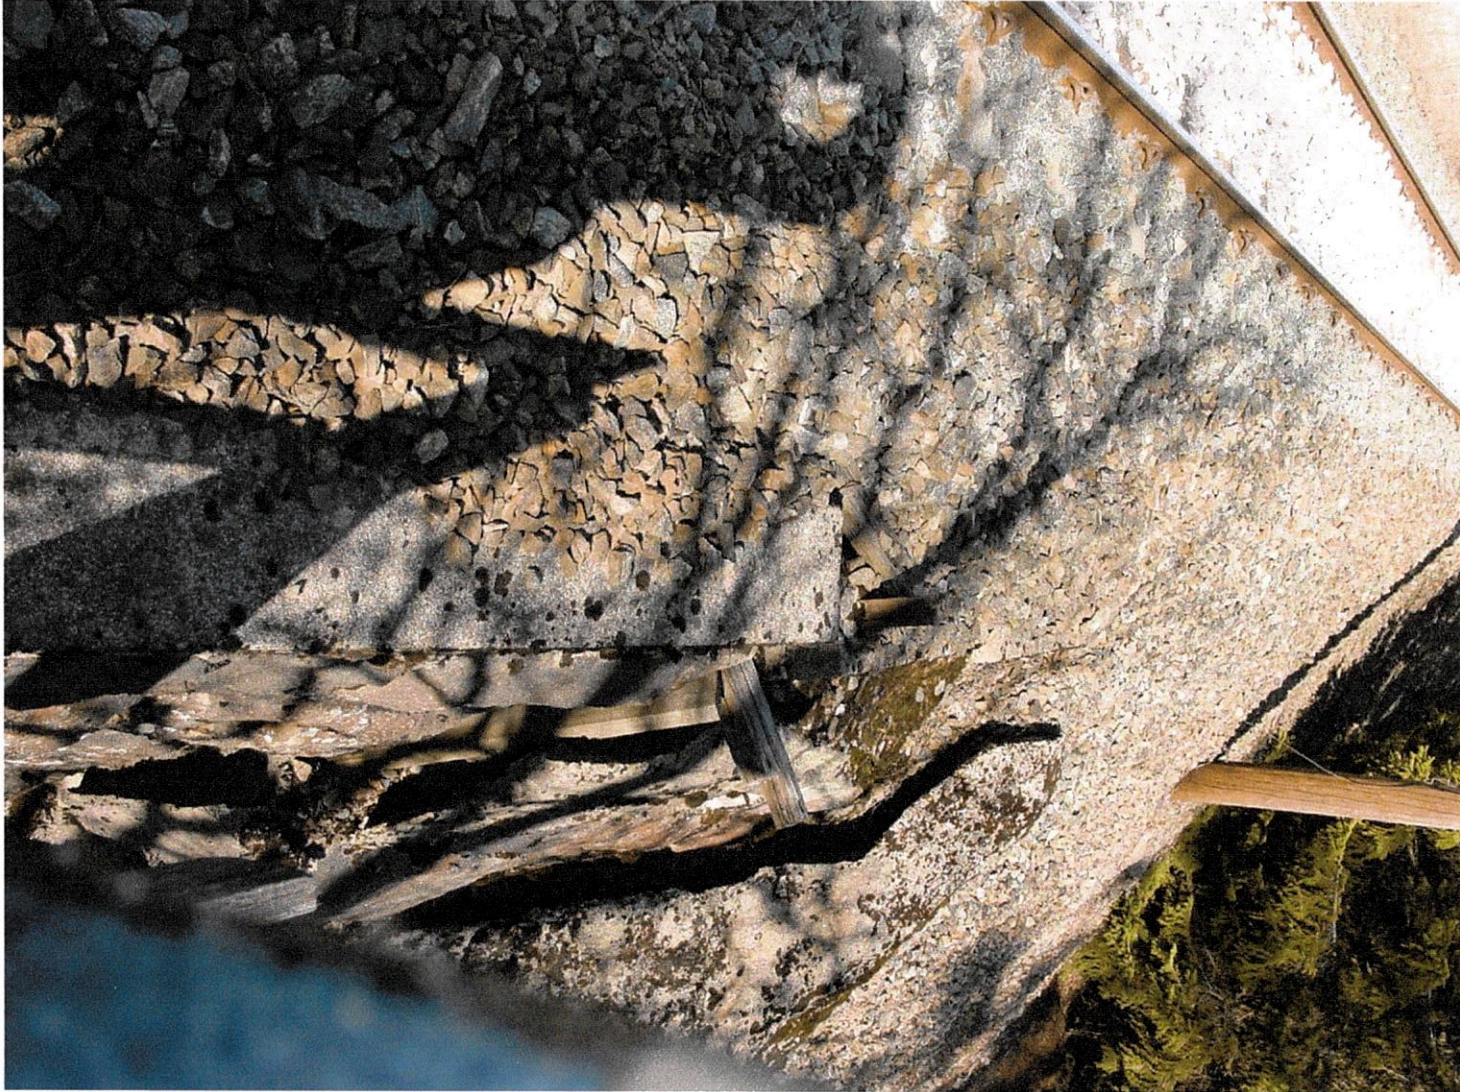
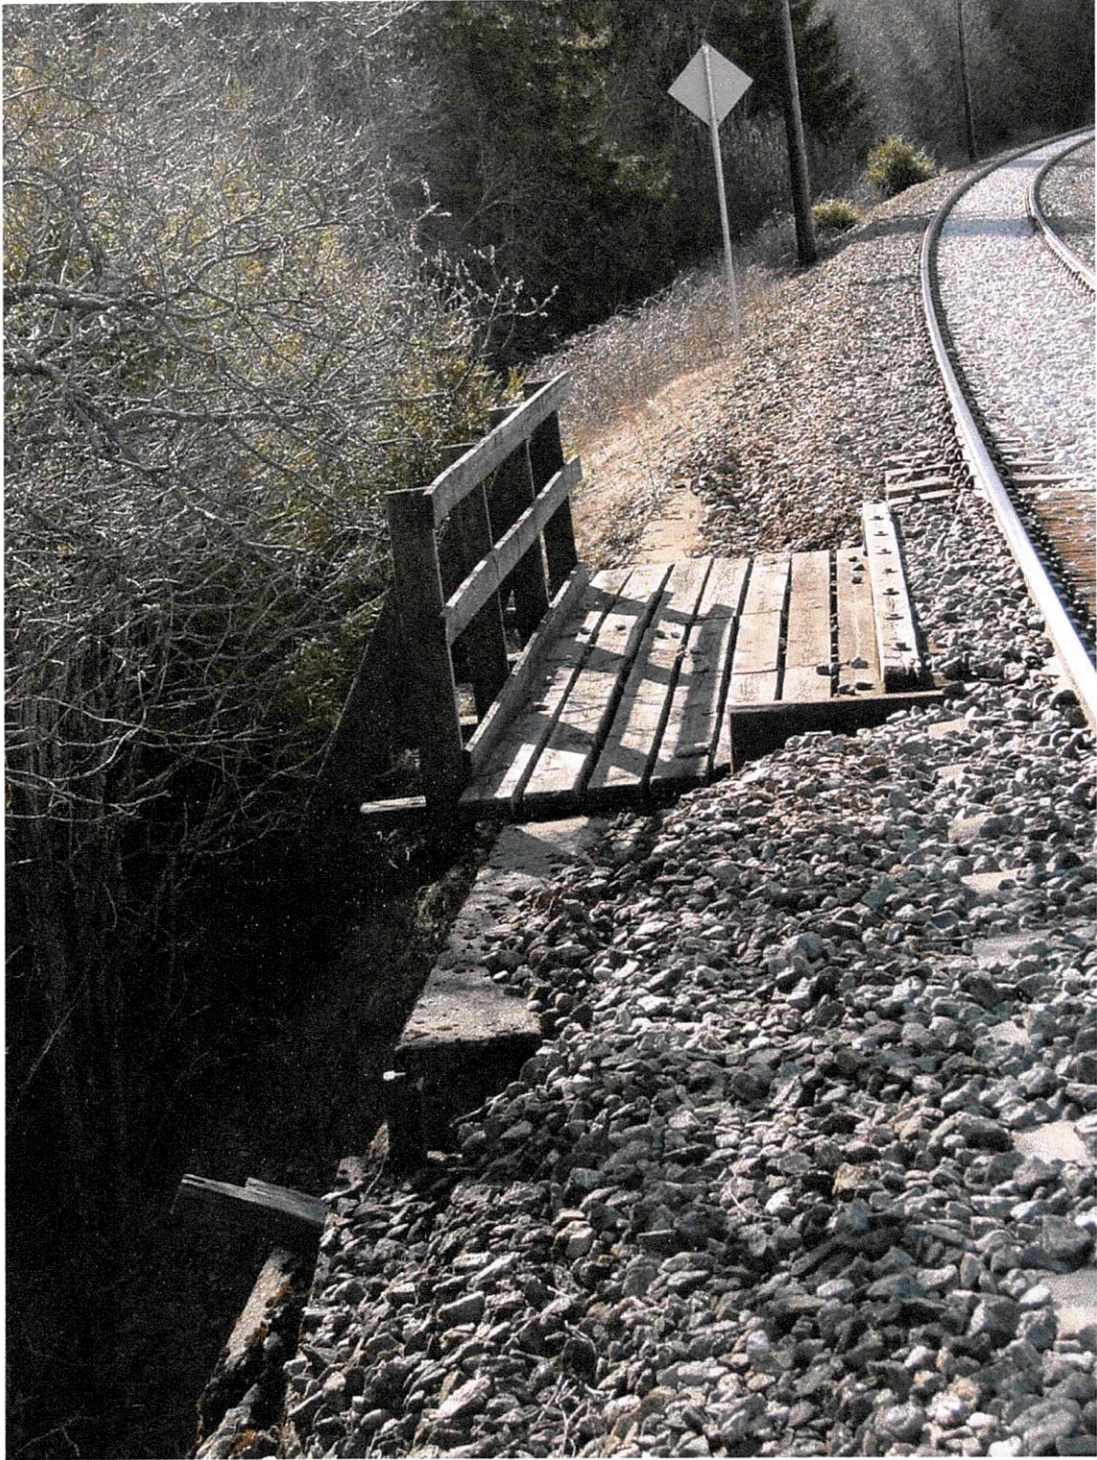
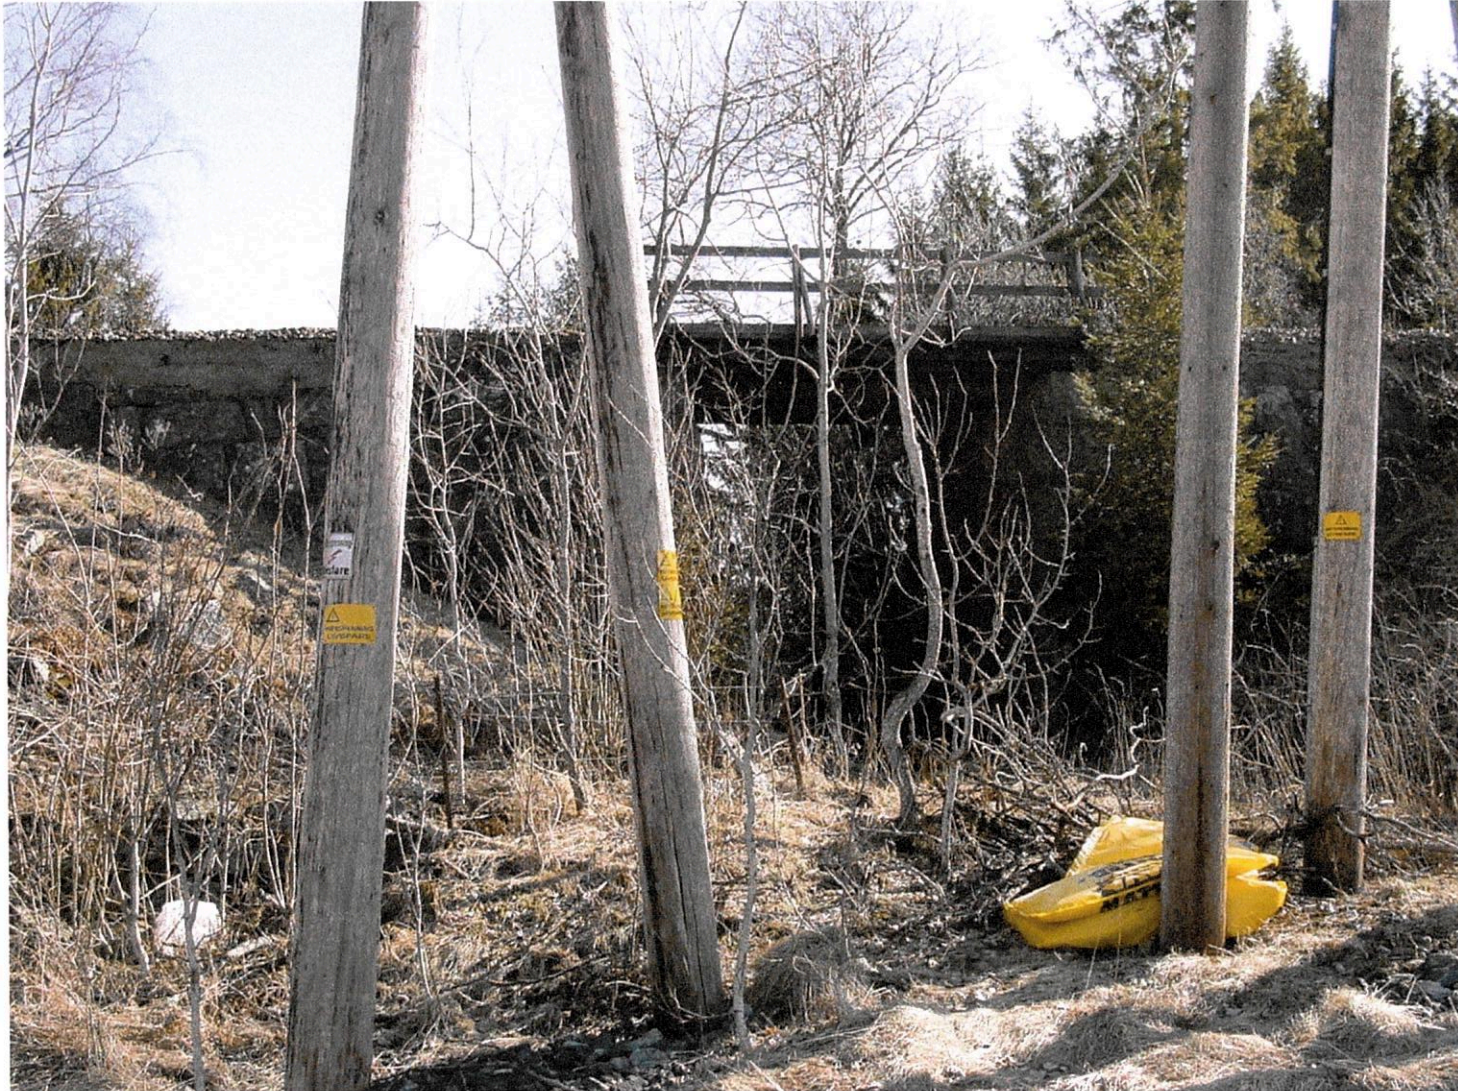
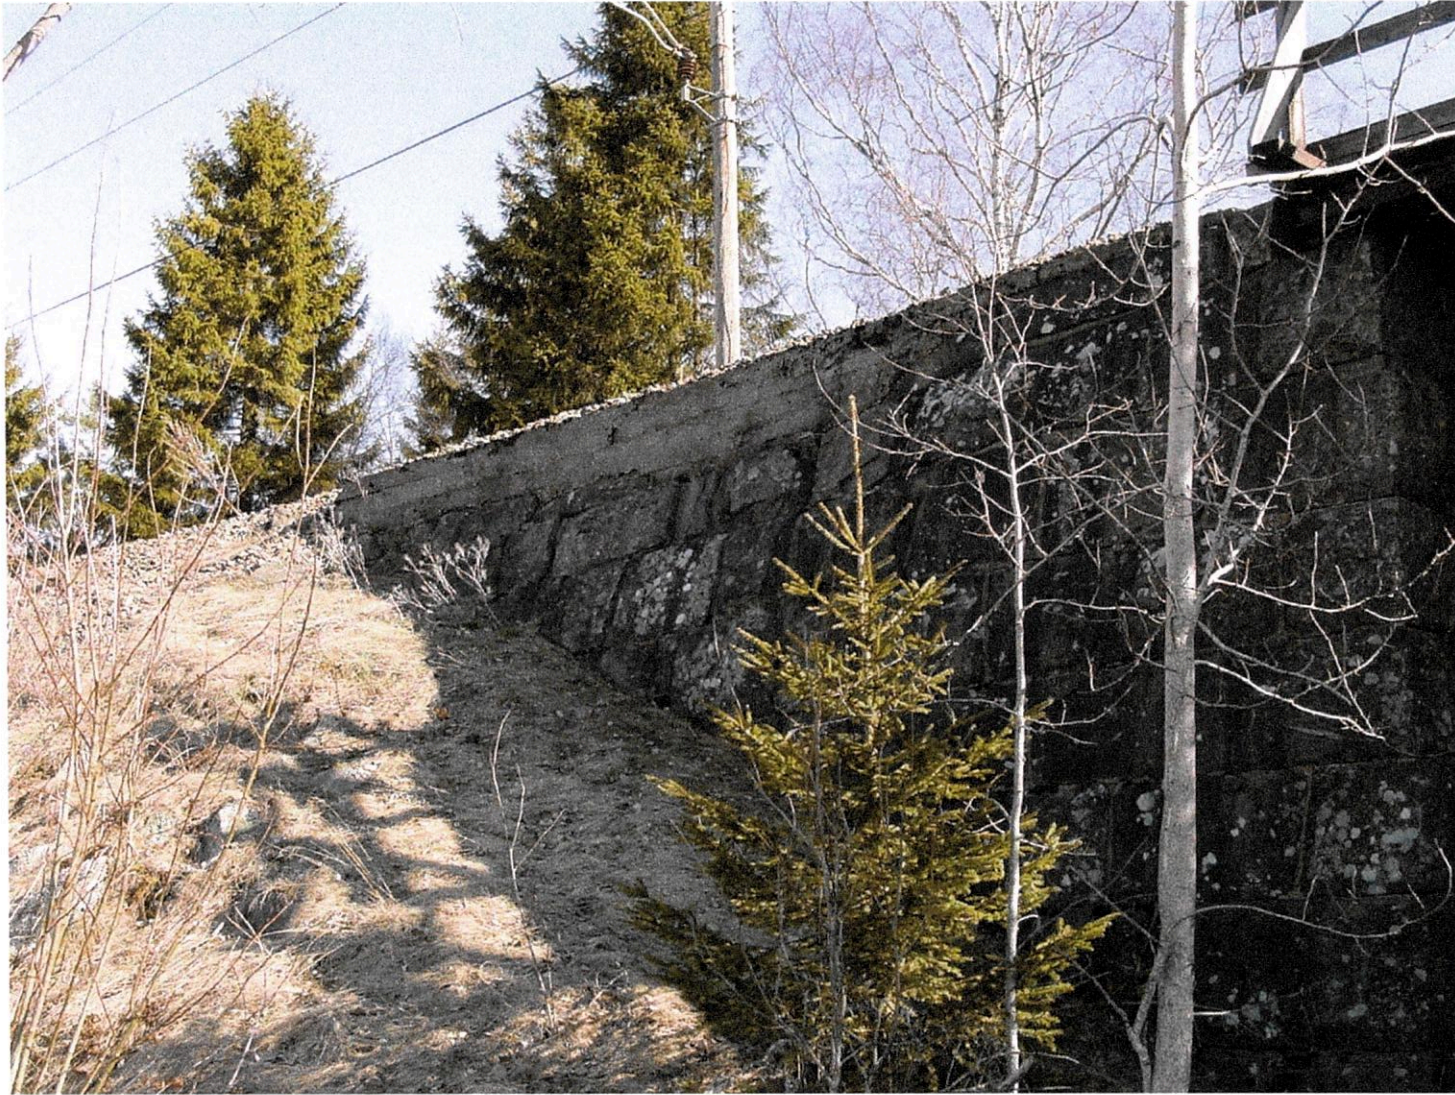
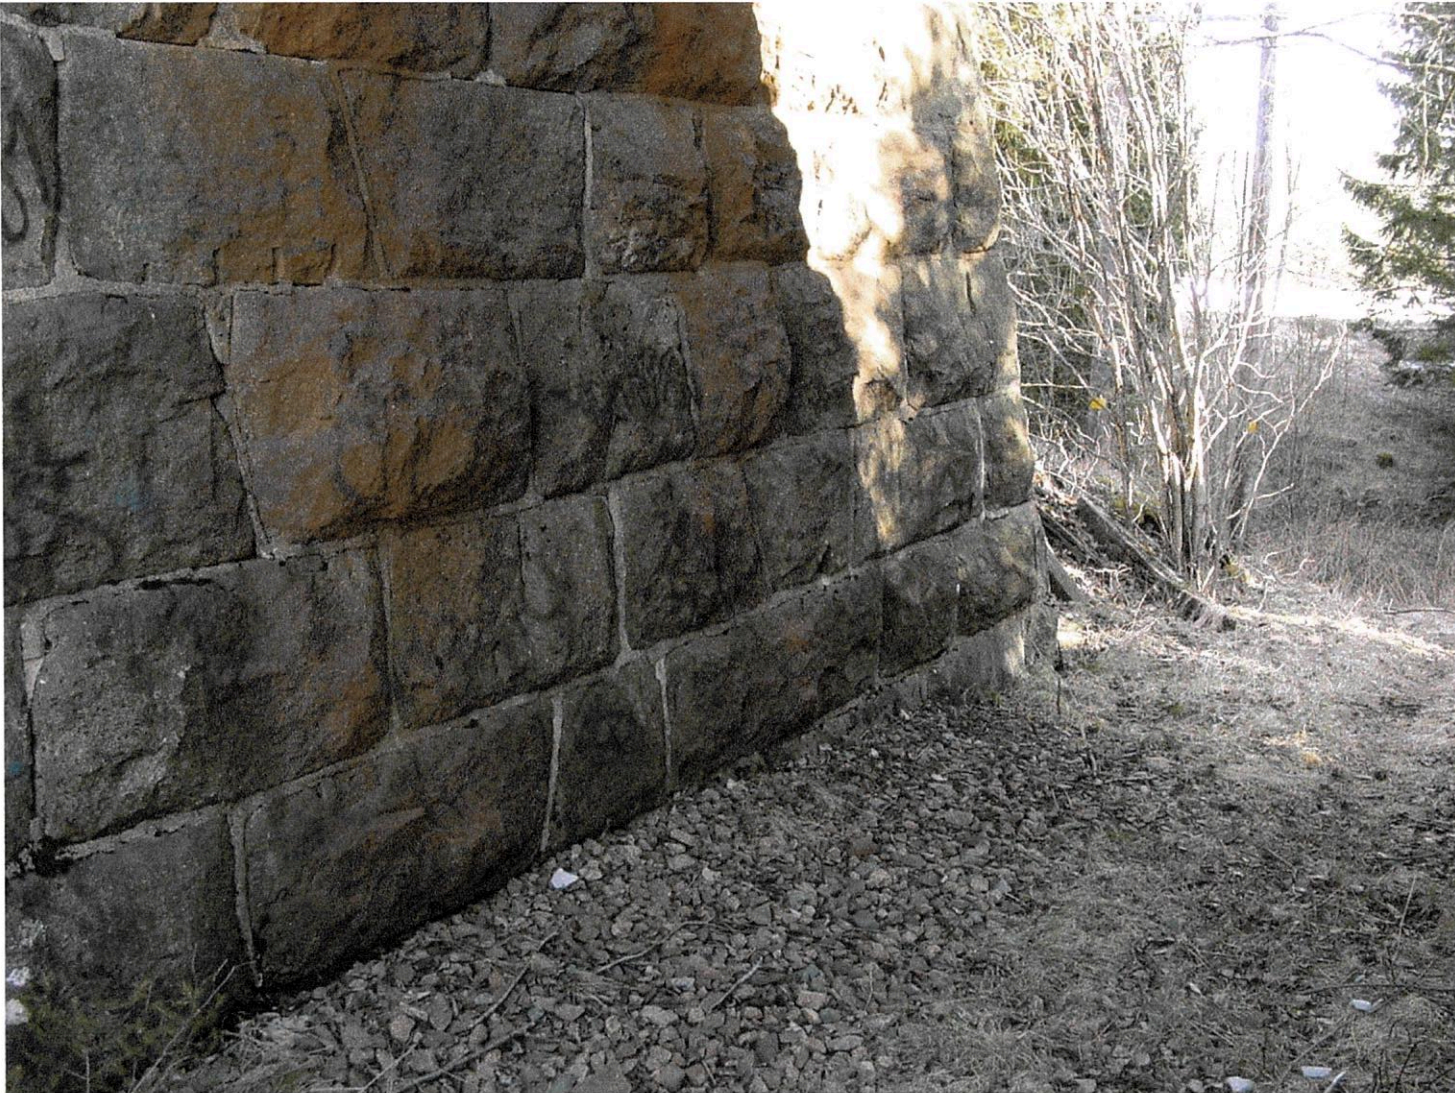
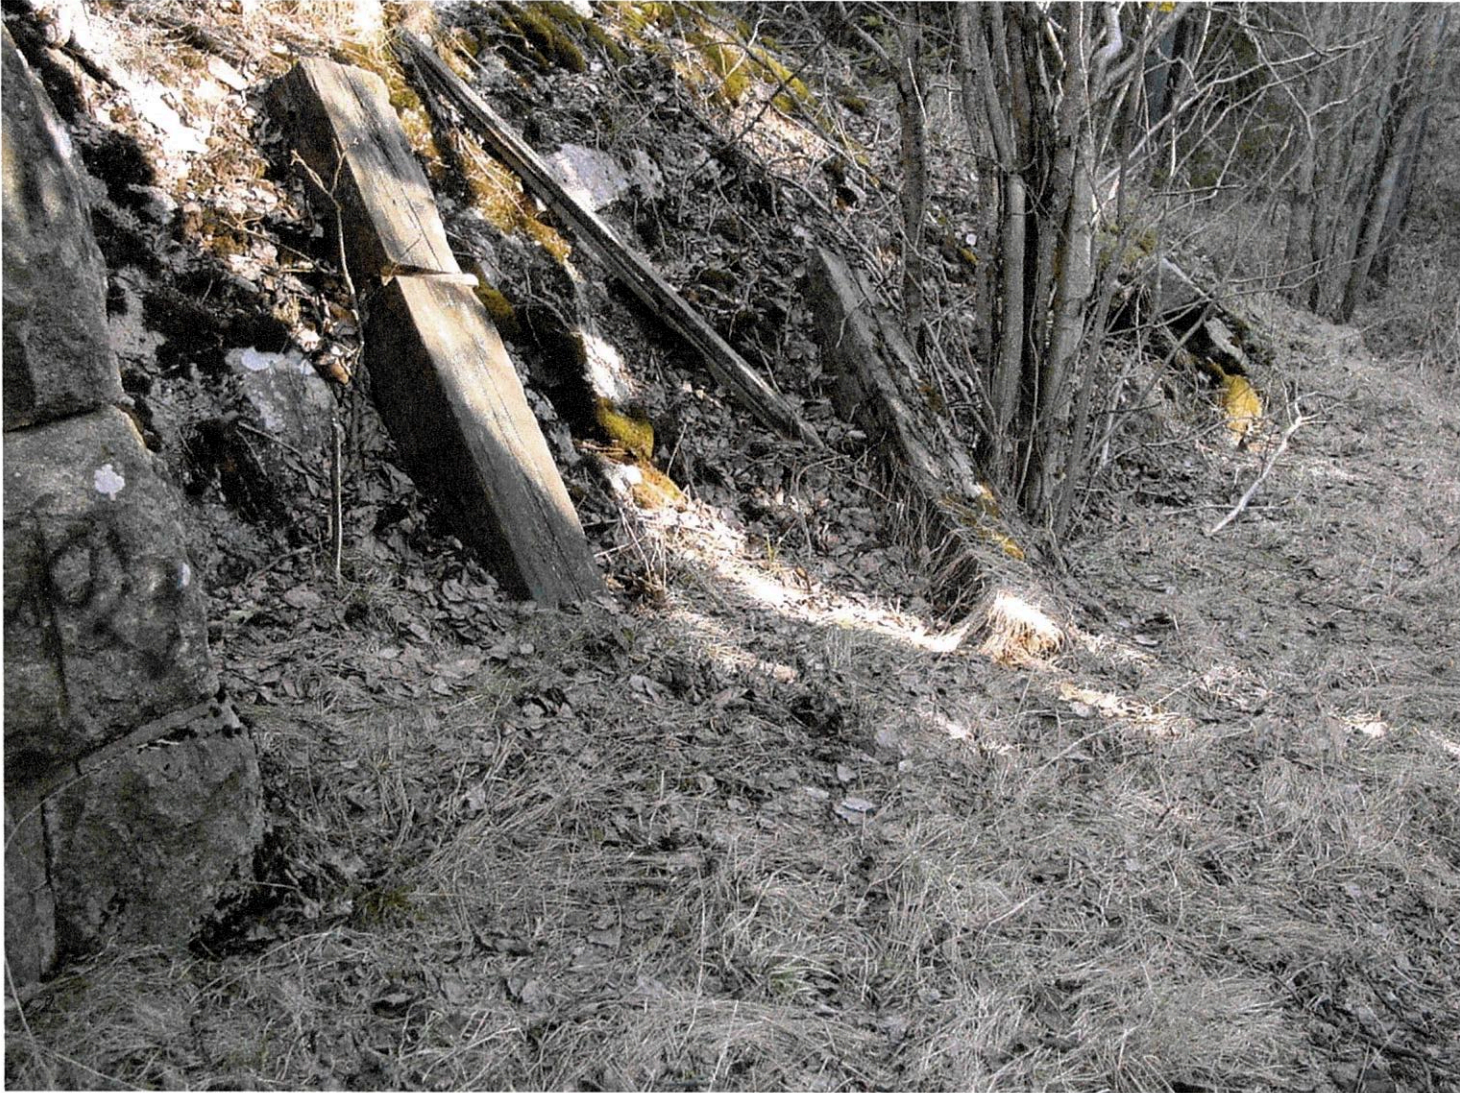
Trostebekk (1)
kun 50.3

Skadene som ble besikket består i at på venstre side, 4-5 m bak fronten på fundamentet nærmest Oslo har blokkene i 4-5 m² av fundamentveggen løsnet og er forskjøvet ut fra fundamentet. Dette er en gammel skade som har vært reparert før ved å legge på en støp over det deformerte partiet. Deformasjonene fortsetter imidlertid. Det er ikke registrert deformasjoner på sporet. Kjegla har bare moderate deformasjoner og fundamentene for øvrig er i god stand.

Vi mangler en fullstendig historisk utvikling, men skaden er første gang nevnt ved brukkontroll i 1992. Skaden anses ikke å være farlig for sporet på kort sikt, men partiet bør sikres for å stoppe videre utvikling.

Grunnen til undersøkelsen er at øvre del av landkarene er skadet på begge undergangene. På Trostebekk er øvre del av landkaret på venstre side av fundamentet nærmest Oslo "presset" ut ca 20-30 cm i horisontal retning på tvers av kjøreretningen. Skaden ligger i øvre del av landkaret ca 3m bak landkar-fronten, dvs. mellom kjeglen og landkar-fronten. Dette er en gammel skade som er "lappet" med betongpåstøp tidligere.

Vi har vurdert aktuelle tiltak for å stoppe videre utvikling. Den rimeligste løsningen vil trolig være å montere horisontale stag gjennom fylling. Vi anser imidlertid en støttemur ved foten av kjegla som skal holde på plass en støttefylling med slakere helning enn i dag på utsiden av det deformerte partiet, som en bedre løsning. Ved sistnevnte løsning anses det som en fordel å kjenne grunnforholdene. Vi har ikke resultater fra tidligere grunnundersøkelser i det aktuelle området i vårt arkiv.

Vi foreslår at første skritt i denne saken er å utføre grunnundersøkelser. Dette blir en enkel undersøkelse innenfor rammen av det som tidligere er avtalt.
