VURDERING AV DEFORMASJONER AV FUNDAMENTER

TROSTEBEKK (1)

PRESTHAGEN (2)

Grunnundersøkelser

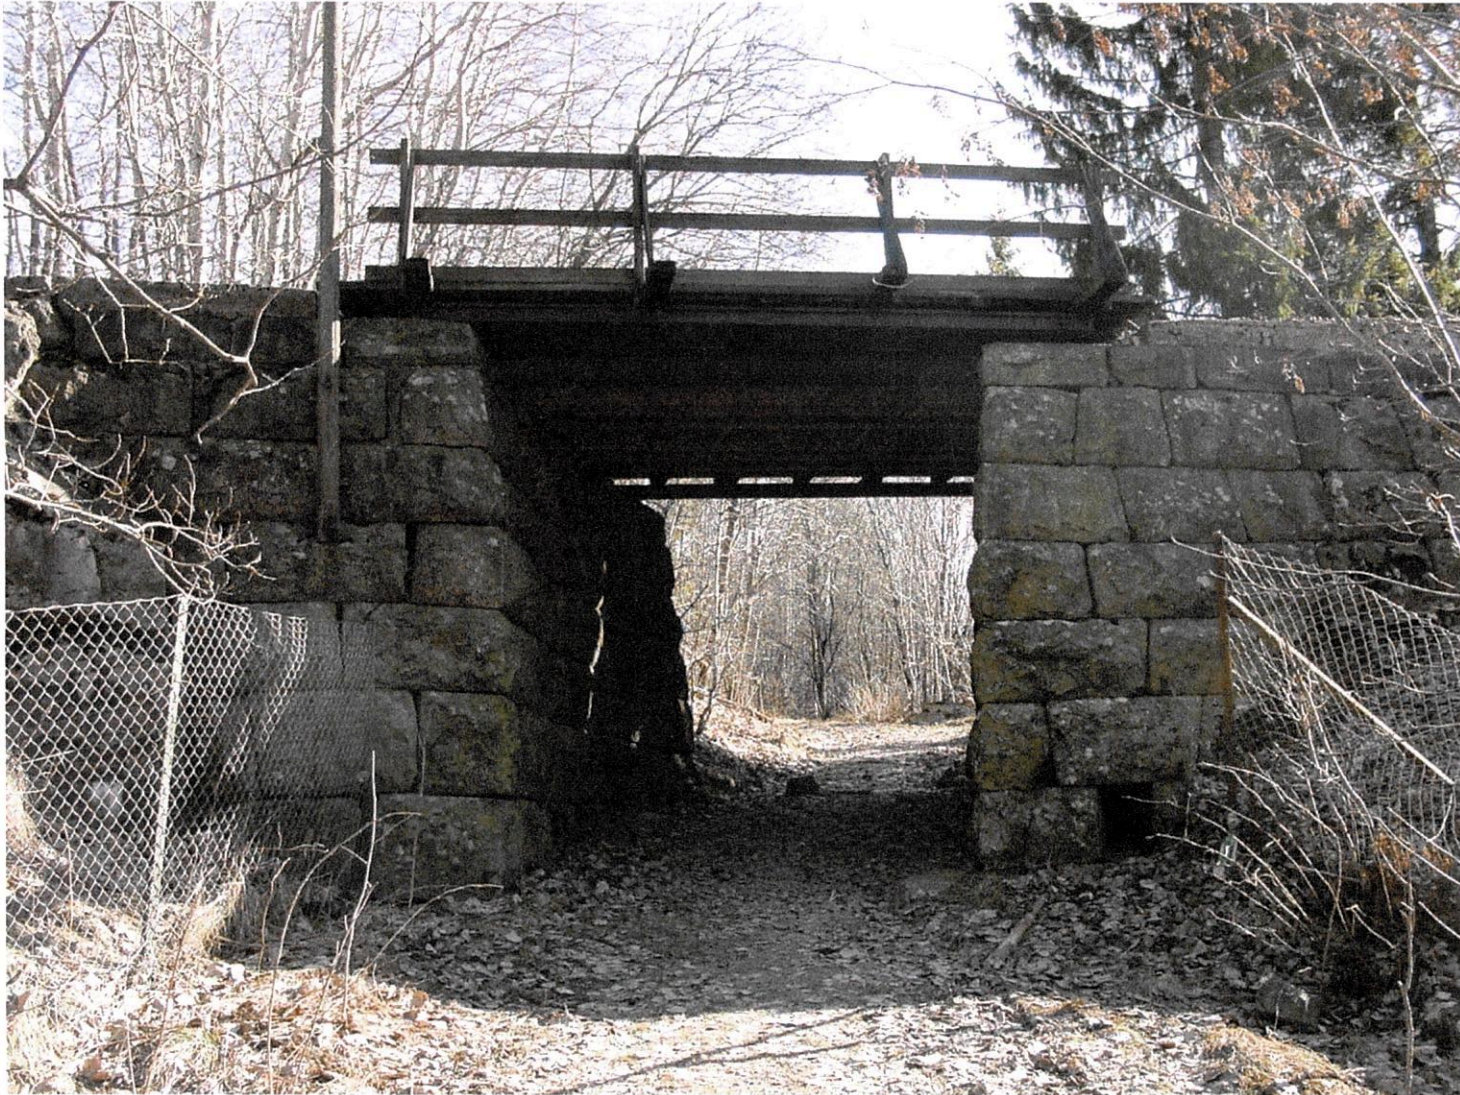
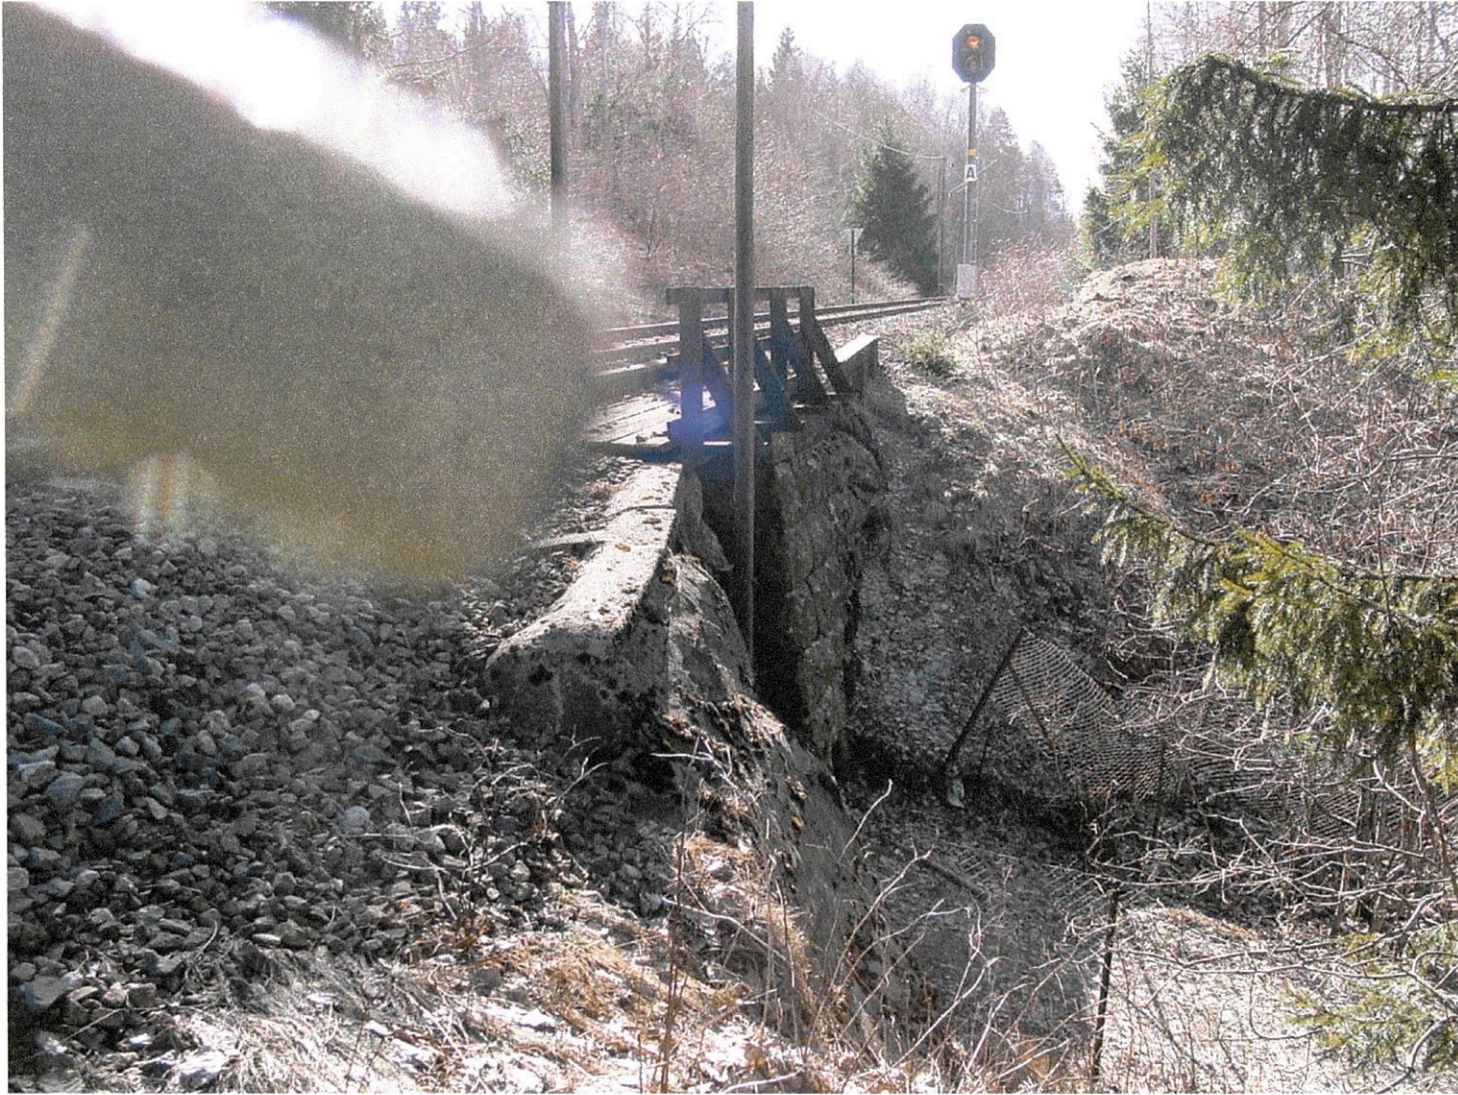
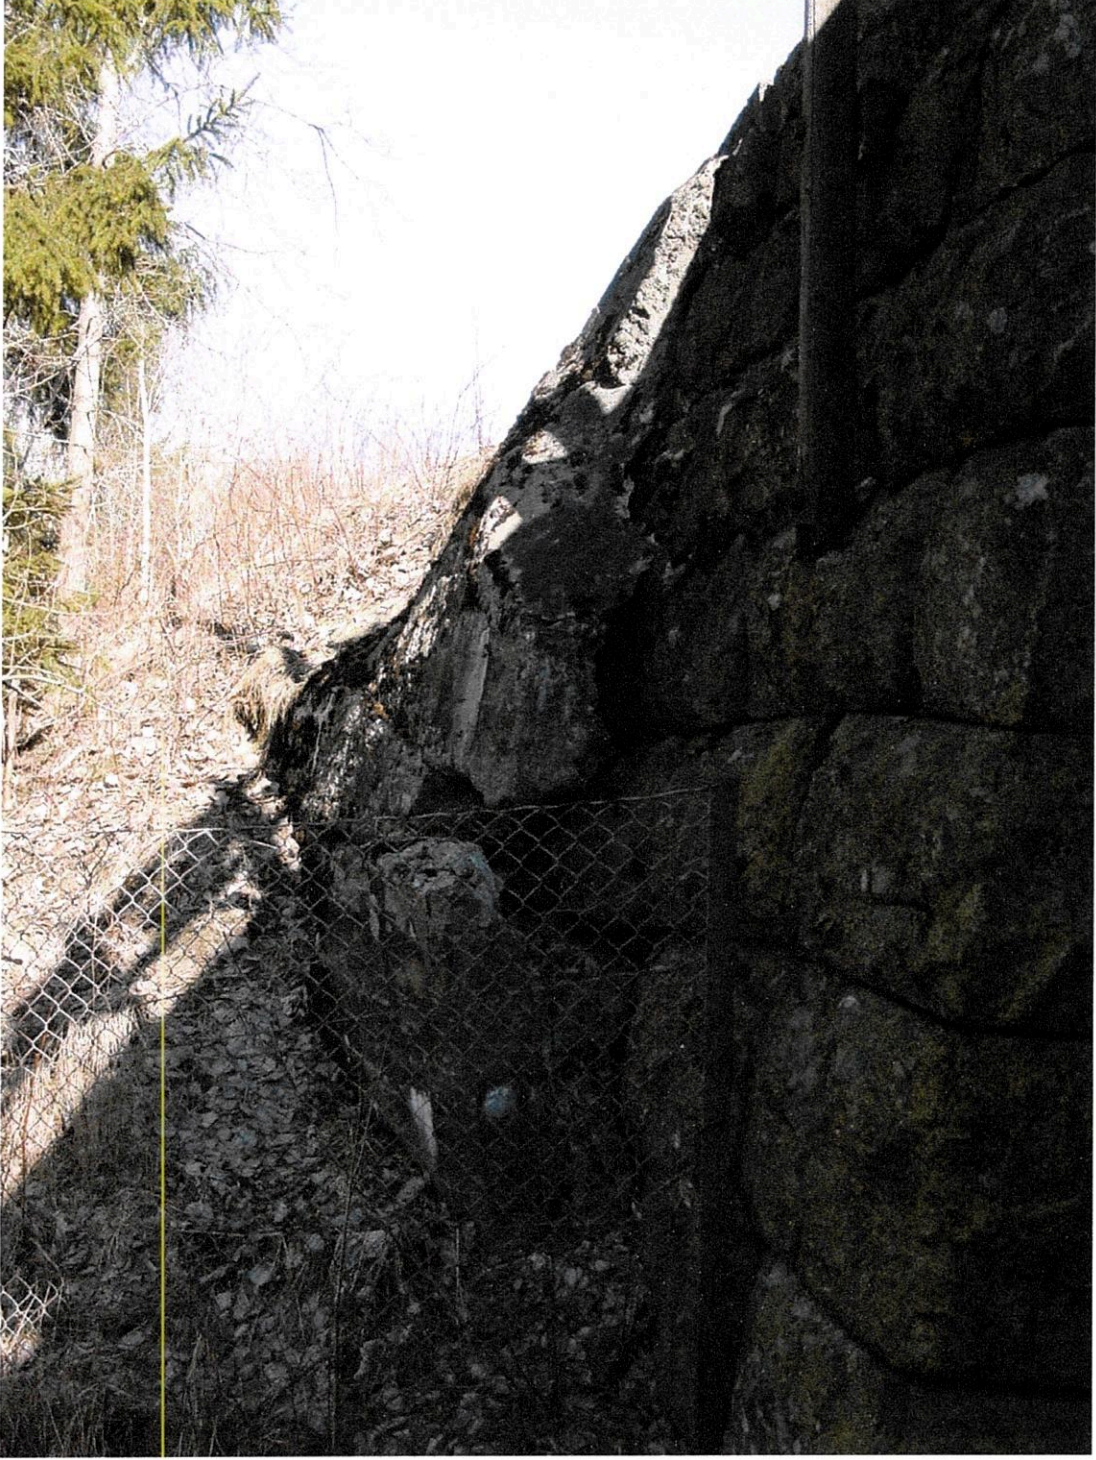
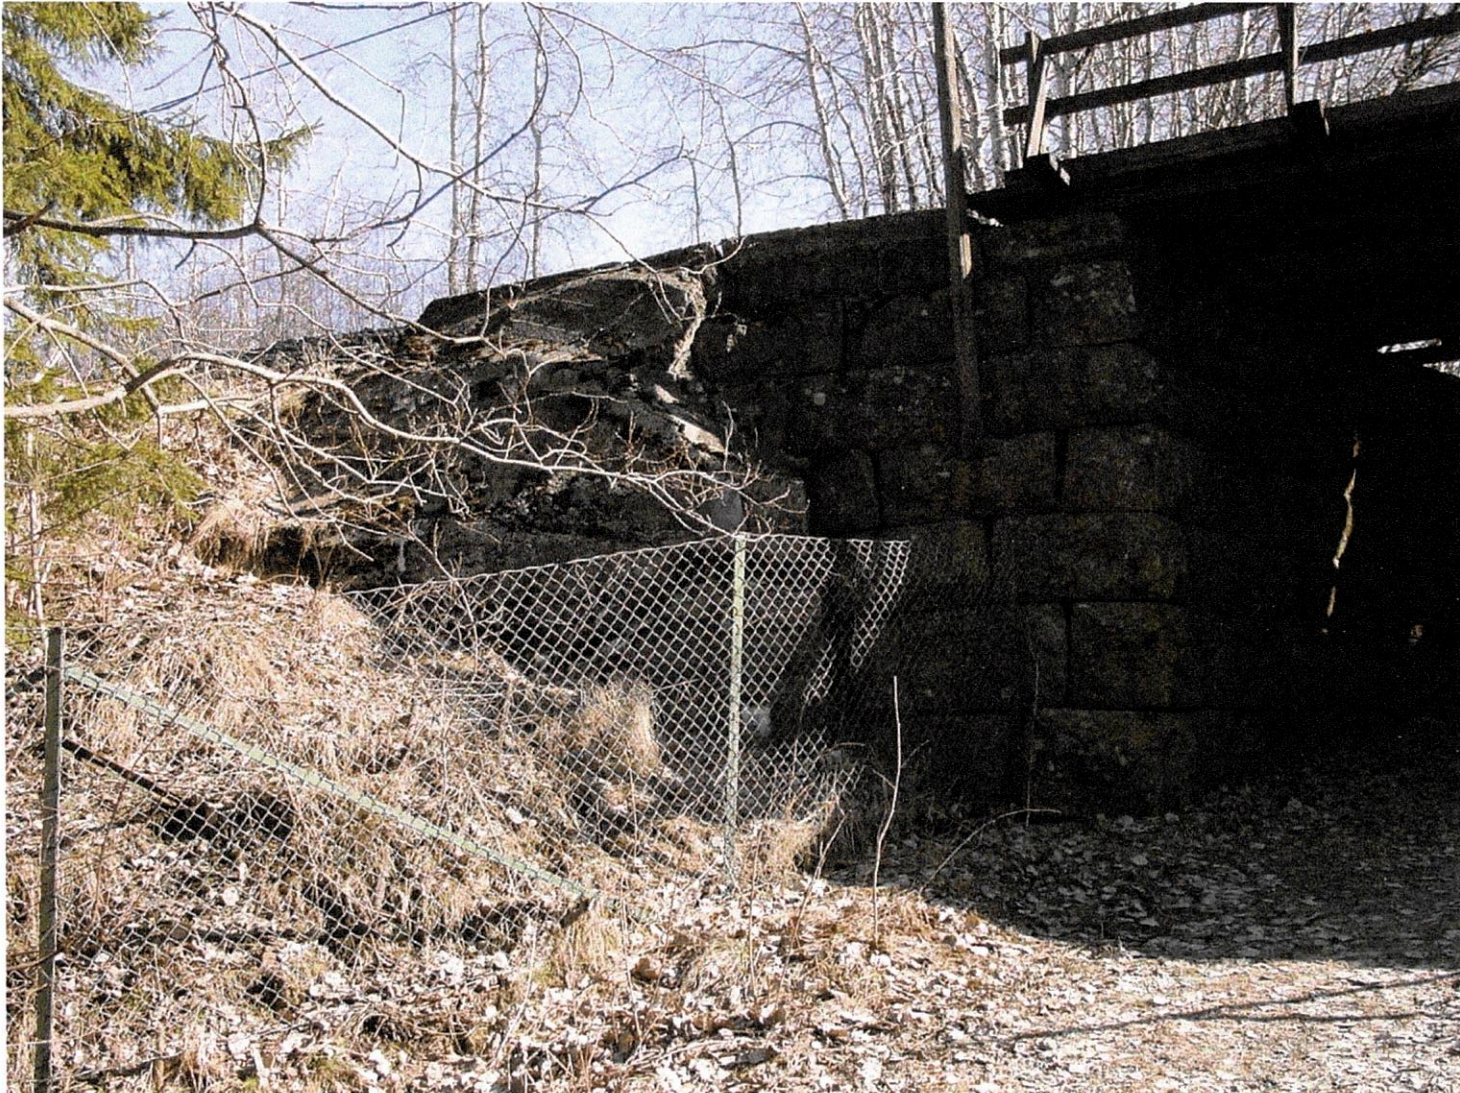
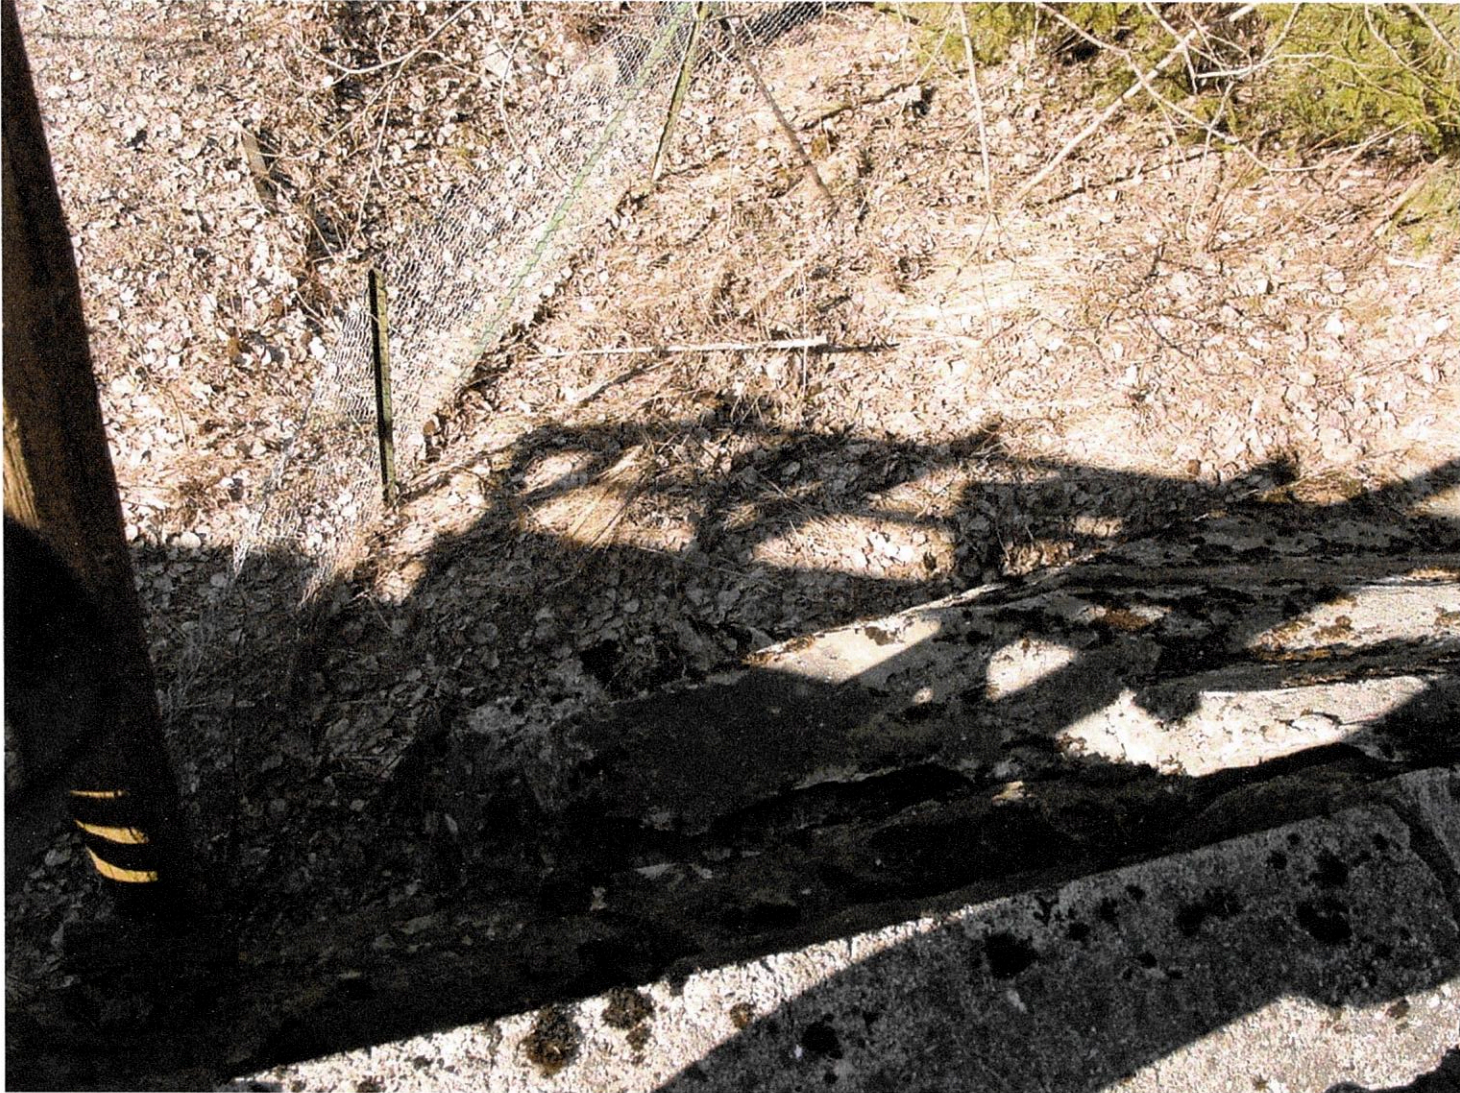
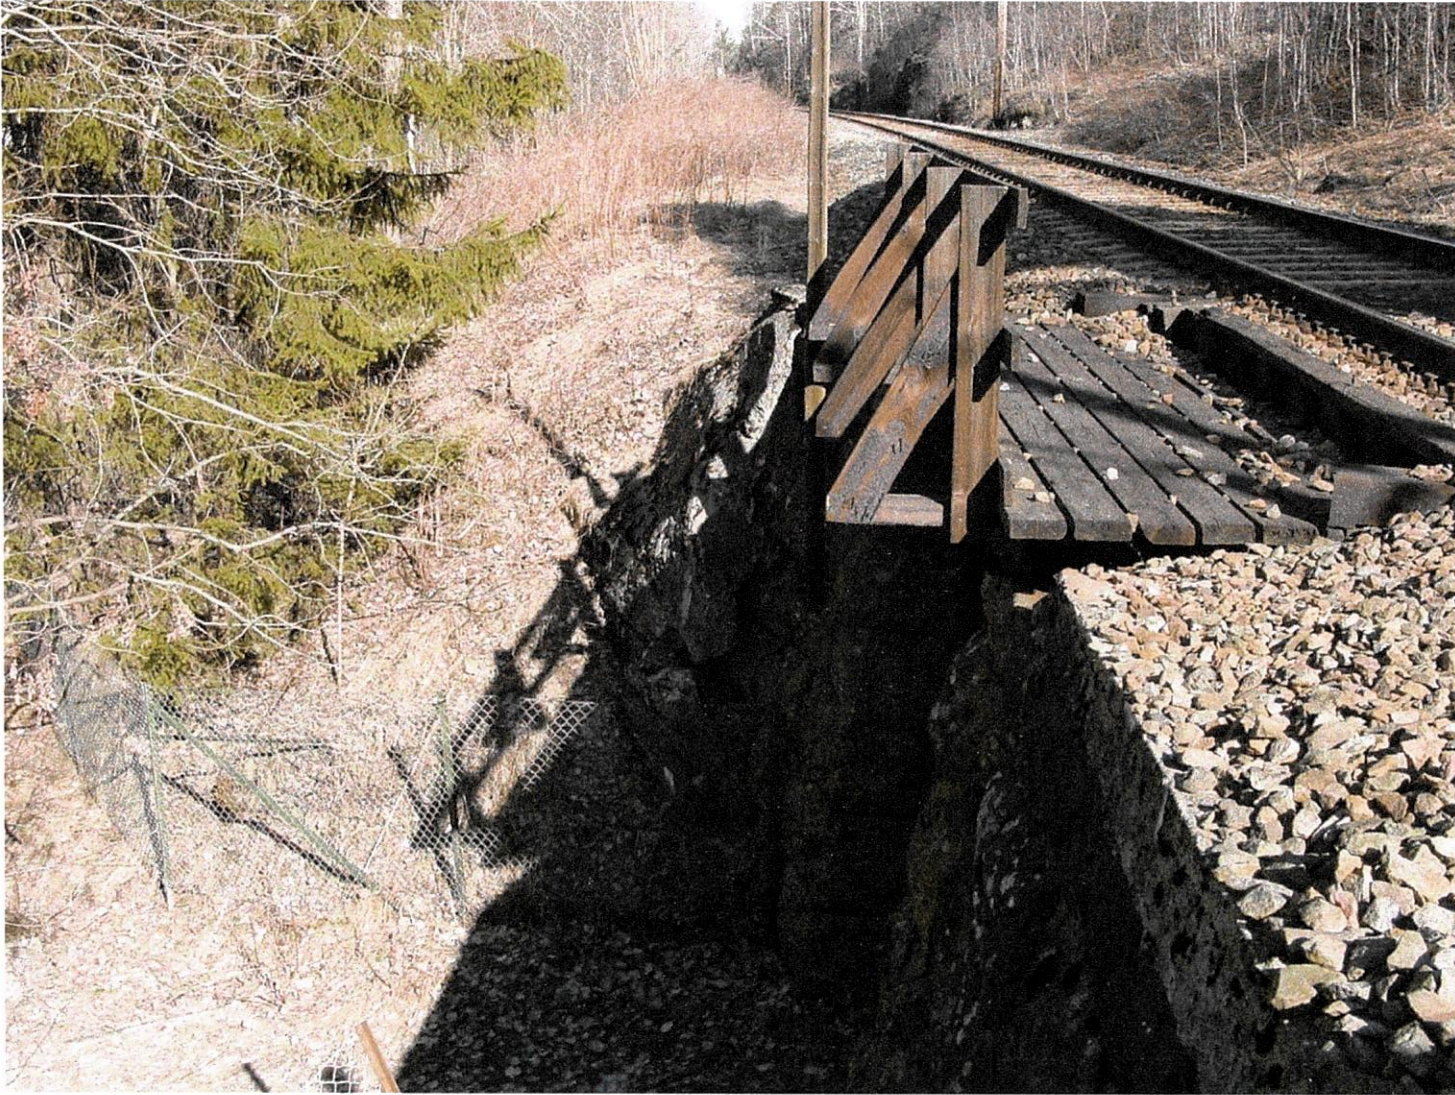
Pres khagen (2)
km 51.8

Skadene som ble besiktiget på denne brua består i at på høyre side, 4-5 m bak fronten på fundamentet nærmest Oslo har blokkene i 4-5 m² av fundamentveggen løsnet og er forskjøvet ut fra fundamentet. Dette er en gammel skade som har vært reparert før ved å legge på en støp over det deformerte partiet. Deformasjonene fortsetter imidlertid. Det er ikke registrert deformasjoner på sporet. Kjegla har bare moderate deformasjoner og fundamentene for øvrig er i god stand.

På Presthagen er store deler av høyre side på landkaret "presset" ut ca 3m bak landkar-fronten. Forskyvningen er ca 40-50 cm horisontalt ut til siden. Dette er også en gammel skade som er "lappet" med betongpåstøp tidligere.

Som det fremgår av ovenstående er det mye den samme type skade på begge bruene. Vi vil også foreslå samme type tiltak på begge bruene, dvs. at også her er det behov for grunnundersøkelser som grunnlag for prosjektering av en støttemur.
