Angår: En fylling ved km 79.¹⁰²~~340~~ som stadig er i bevegelse.

Fyllinger mellom Smörstein og Holm, Vestfoldbanen.

R a p p o r tangående grunnundersøkelse for fyllinger på Vestfoldbanen.

UROLIG FYLLING, km 79,12

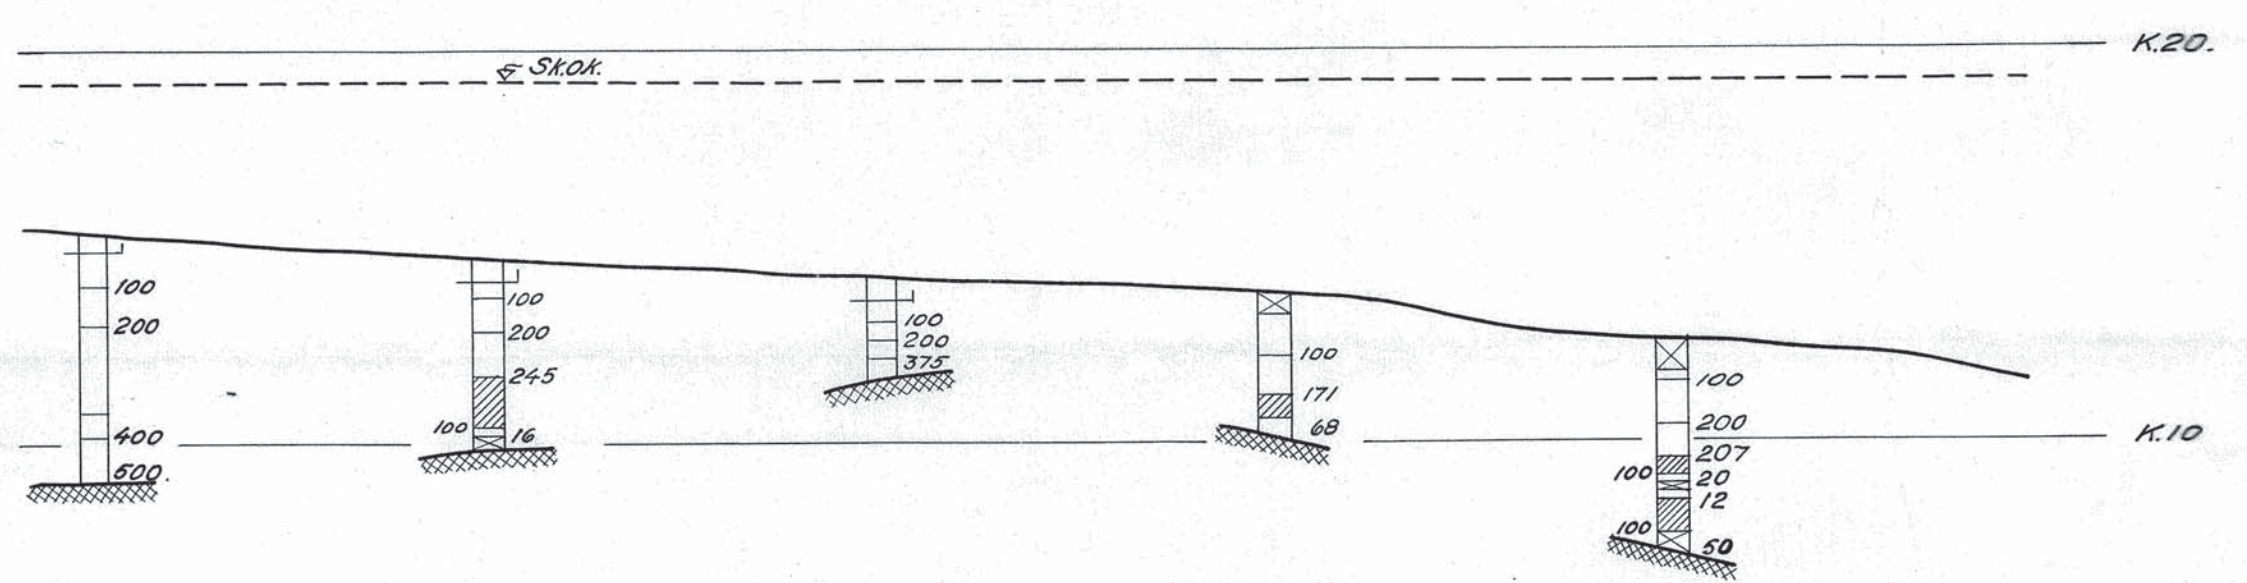
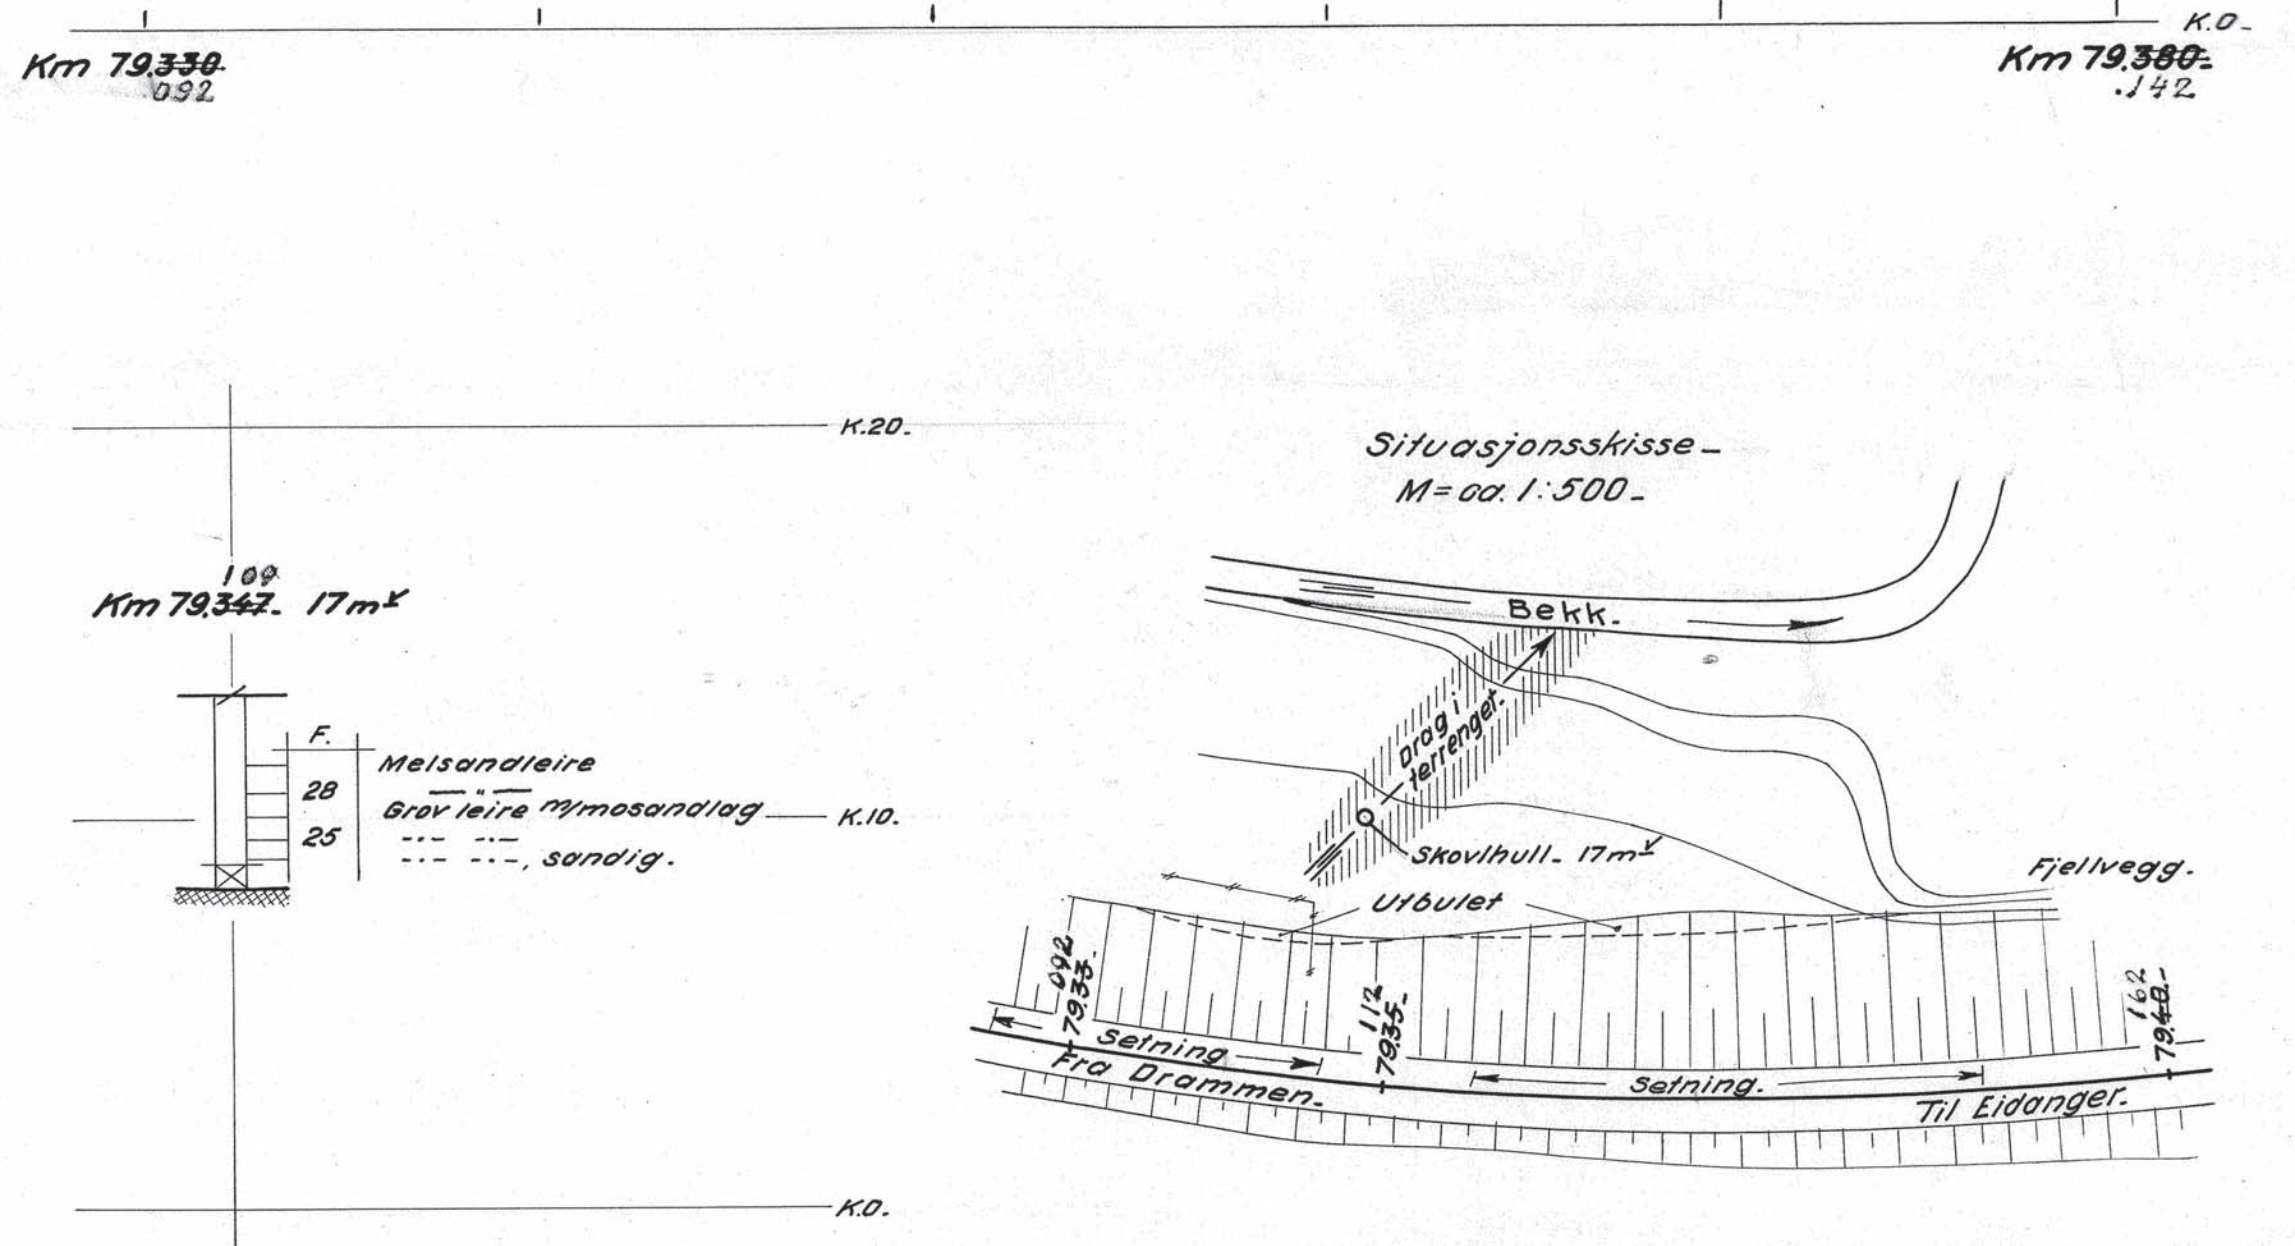
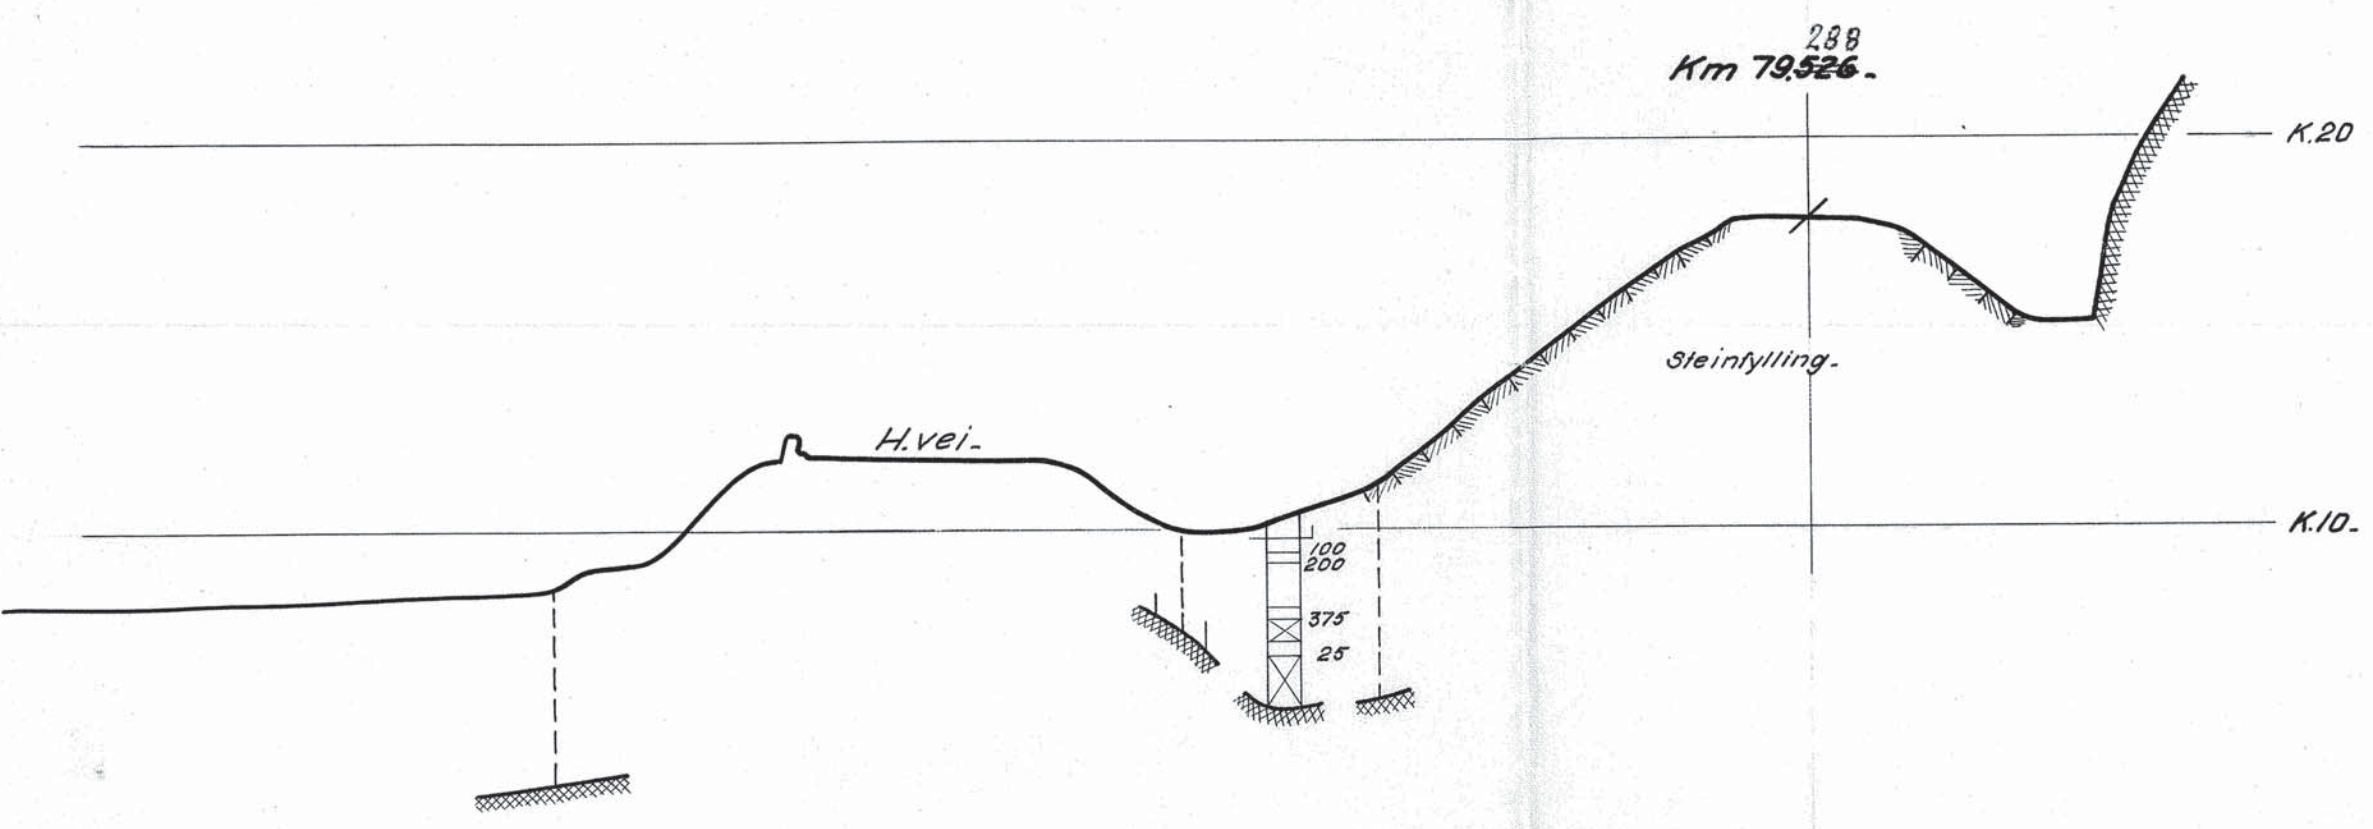
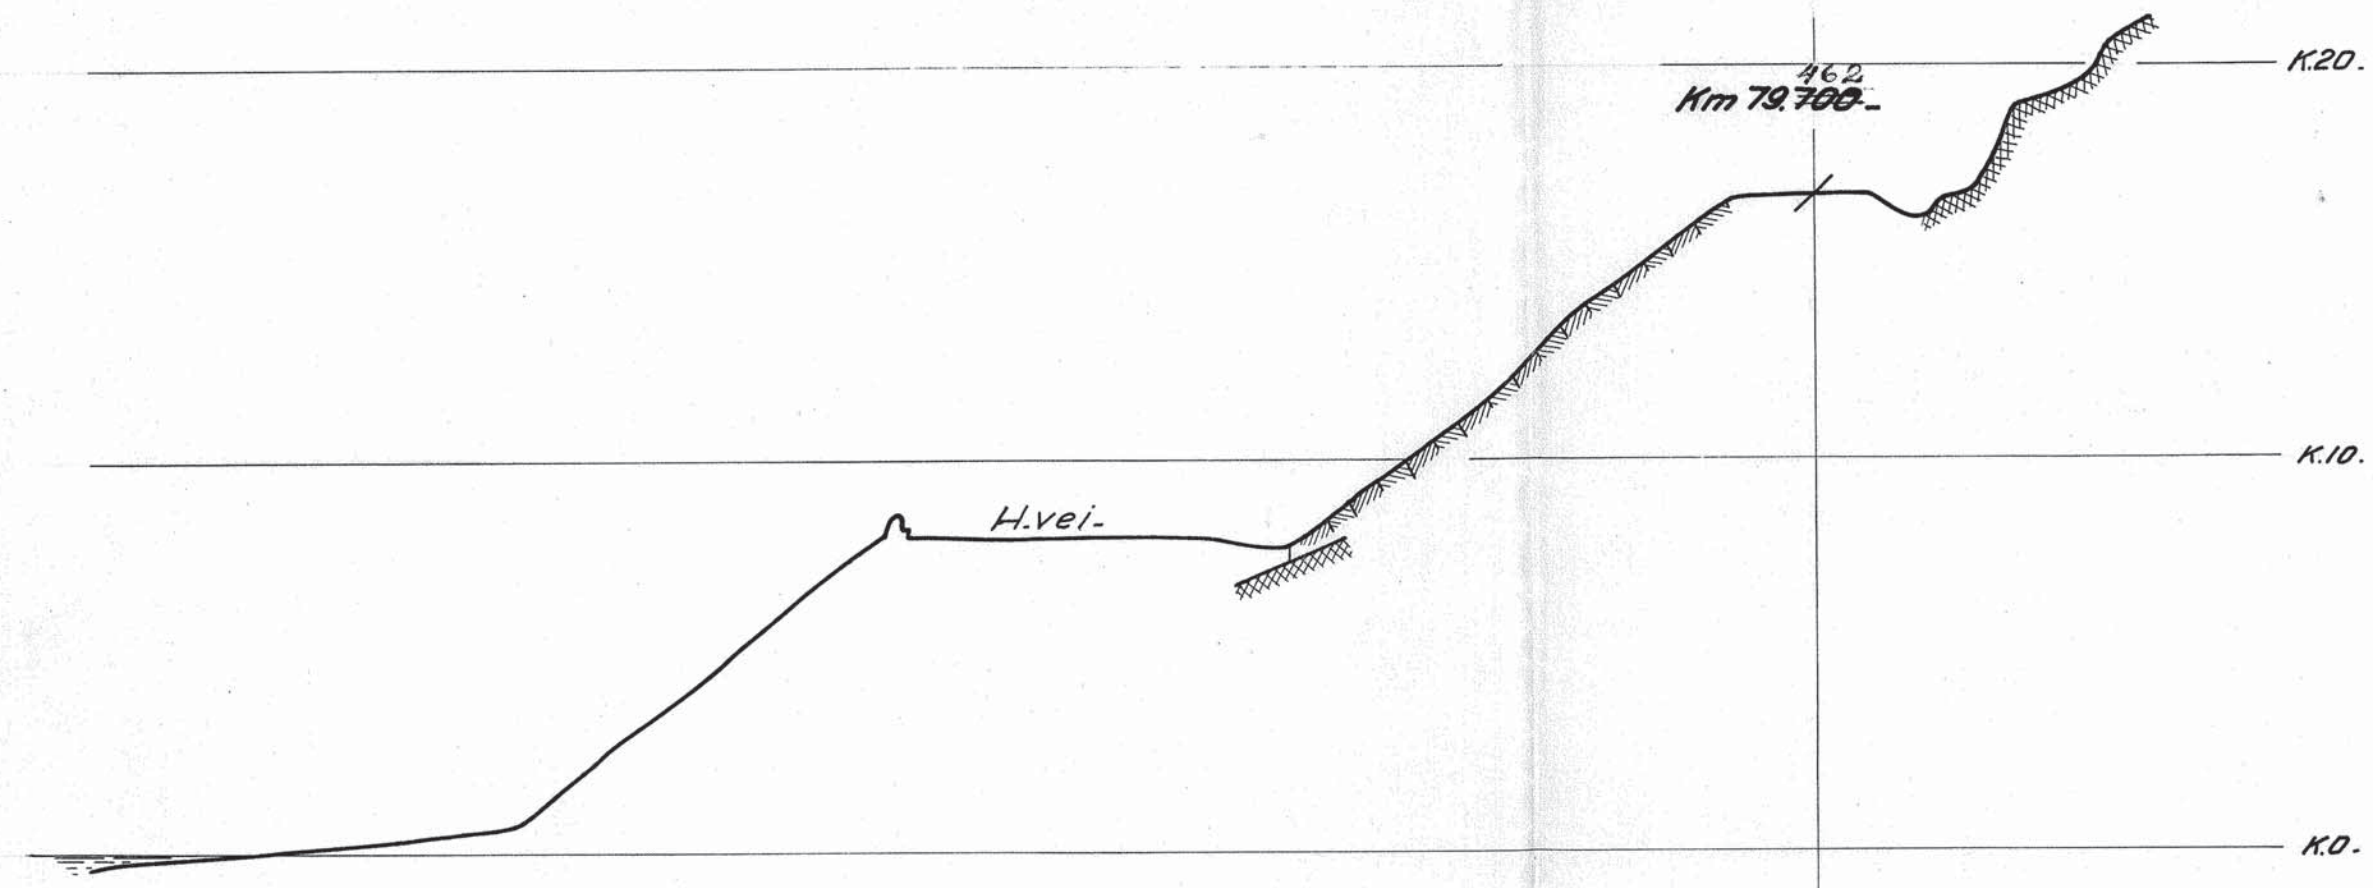
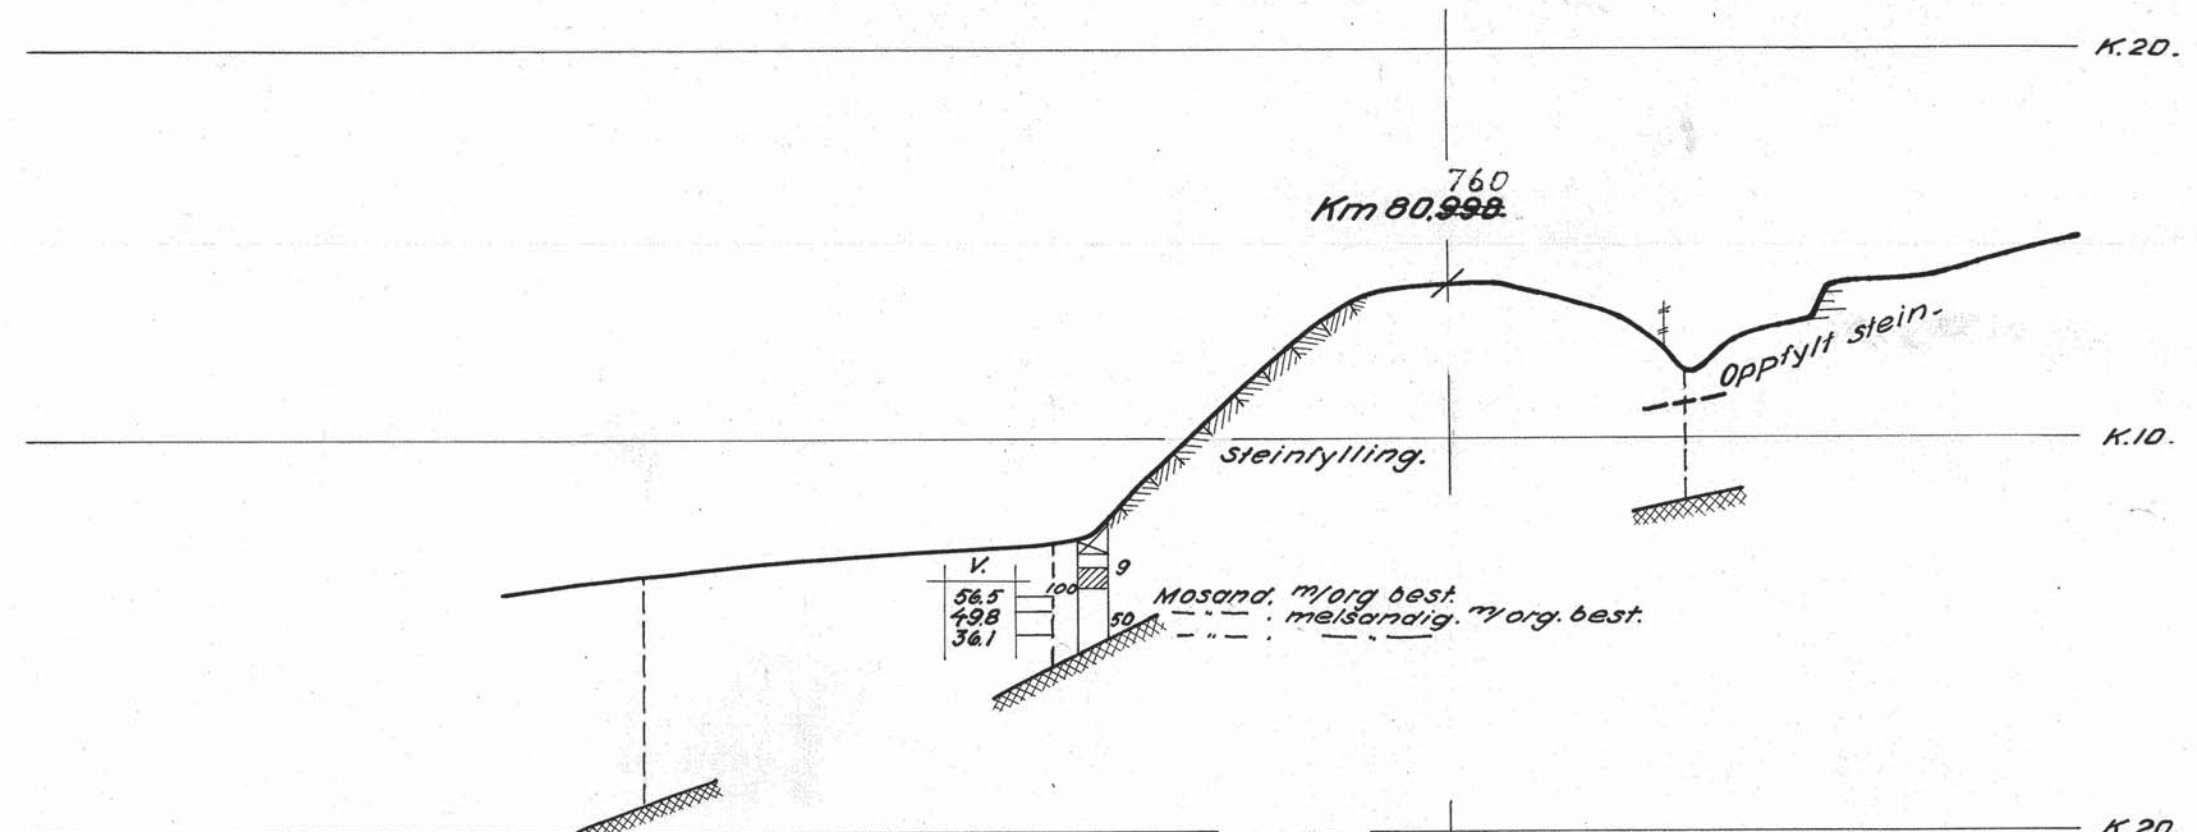
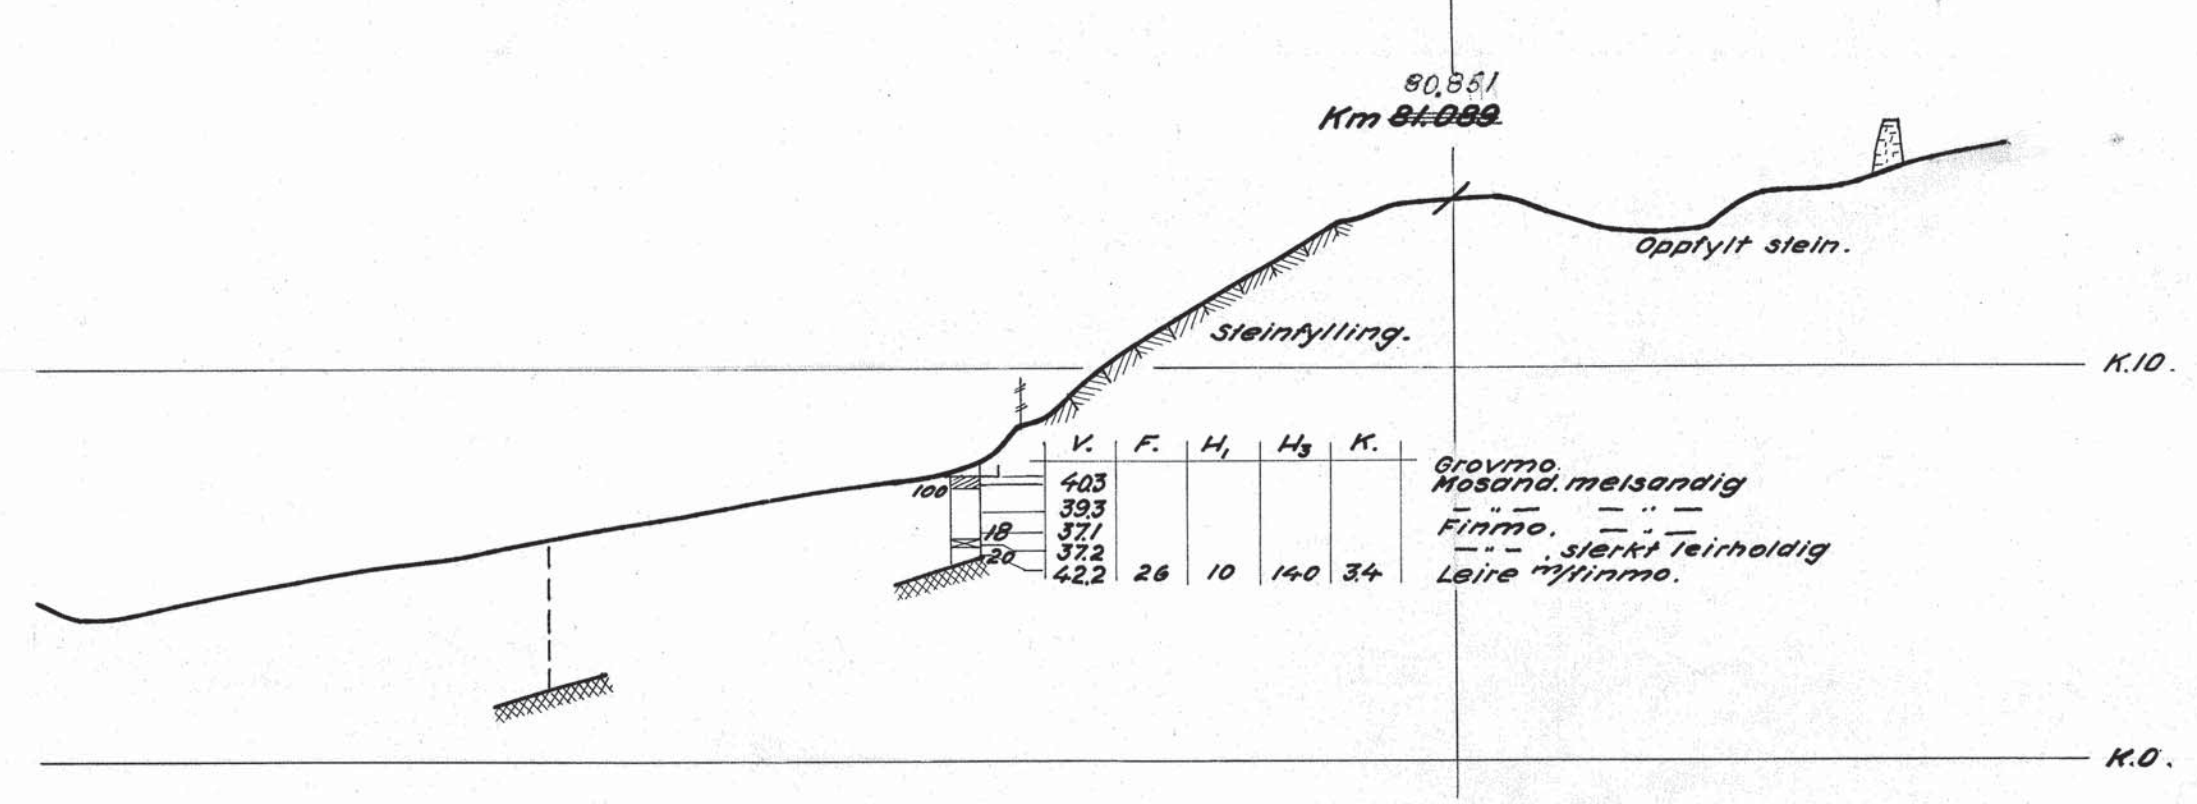
VESTFOLDBANENS OMB. 092 Fyllinger Km 79,335-79,377 og 79,526-81,089	Målestokk 1:200	Boret: Trac. K. S. Skaven/Kuy.	G.R. K. S.
Norges Statsbaner — Banedirektøren Geotekniske kontor Oslo 8/1 - 1940	Erstatning for: GK 331	Erstatlet av: A. K. Rosenlund	Format A 1/52

Lengdeprofil mellom km 79,336-10 m^x, og km 79,570-13 m^x.

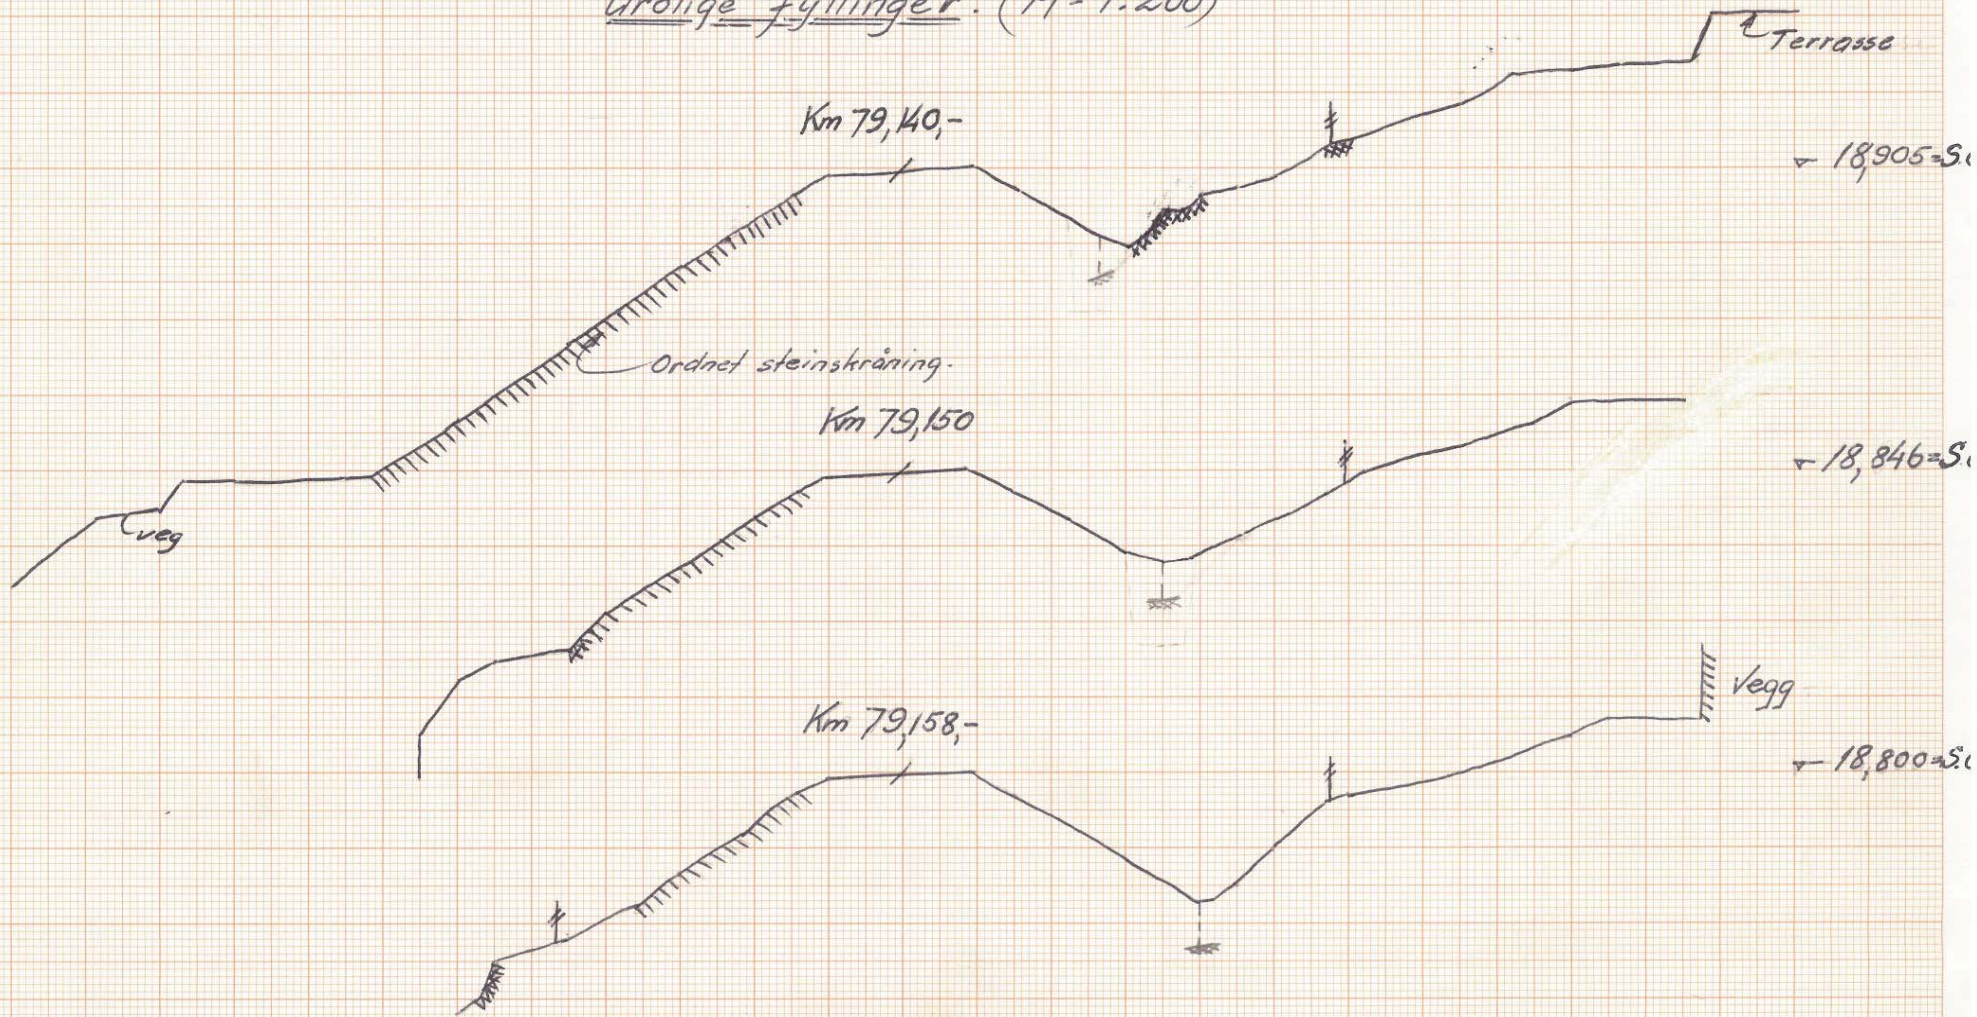
Urolige fyllinger. (M = 1:200)

Lengdeprofil M=1:200

Forslag til utbedring: Punkt km 79,125-79,134 (skravert felt) graves til fjell. Deretter fylles forsenkningene med betong slik at o.k. betong dannes bunn av grift. Griftetømmes stigelet med ridd. På strek km 79,136 til innløp av strek km 79,156 legges 9" felvakkør med jærne skjiter. Fjellene må rustes fra km 79,145 til strek. slik at blakkromme ^{kan} omhylles med græs. Griften gjenfylles og planeres til vanlig lørgrift. Rørgriftens fall bli ca 17‰ (stigelet med ridd)
