HAMAR STASJON
DRIFTSBYGNING

Tegning Gk. 3148

HAMAR STASJON
DRIFTSBYGNING OG GODSHUS

**HAMAR STASJON
TOALETT- OG TILFLUKTSROM
OSLO-TRONDHEIM KM 126,0**

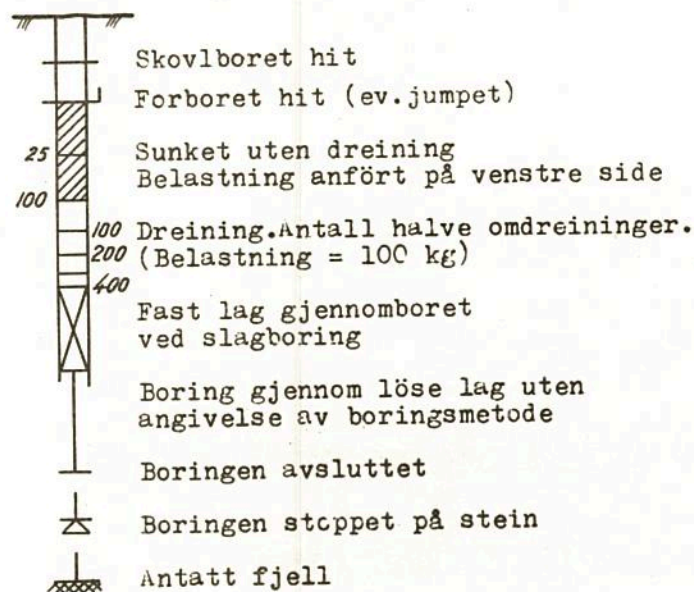
Dreiesondering. (H.M. 1:200)

Boringene har gitt fjellappell i borhol 1, 4, 5 og 6 i dybder varierende fra 1,40 i borhol 6 til 4,60 i borhol 4. Oppå fjellet ligger et svært fast morenelag. De øverste 2-3 m består av gamle fyllmasser. Antatt grense for fyllmasser går fram av tegning Gk. 3148. Fyllmassene består hovedsakelig av sand, grus og stein med noen forurensninger av organiske materialer og slagg.

Fundamentene må overalt føres ned til fast morene, men ikke nærmere fast fjell enn 0,5 m. Der hvor fjellet ligger høgt må dette sprenges bort til nivå for fundamentunderkant pluss 0,5 m. Fundamentene settes her på ei 0,5 m tjukk pute av komprimert grus, som skal være dobbelt så bred som fundamentsålen.

Fundamentsålens bredde kan settes til 0,5 m, men belastningen må ikke under noen omstendigheter overstige 40 t/m².

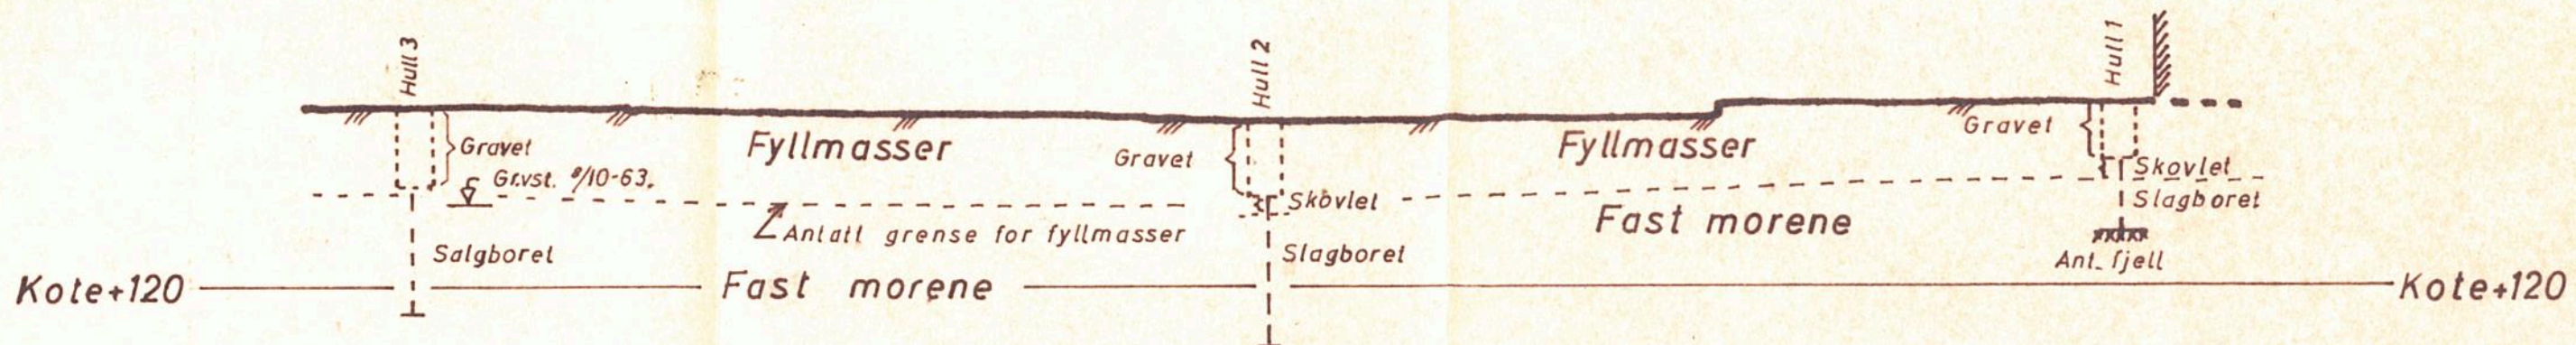
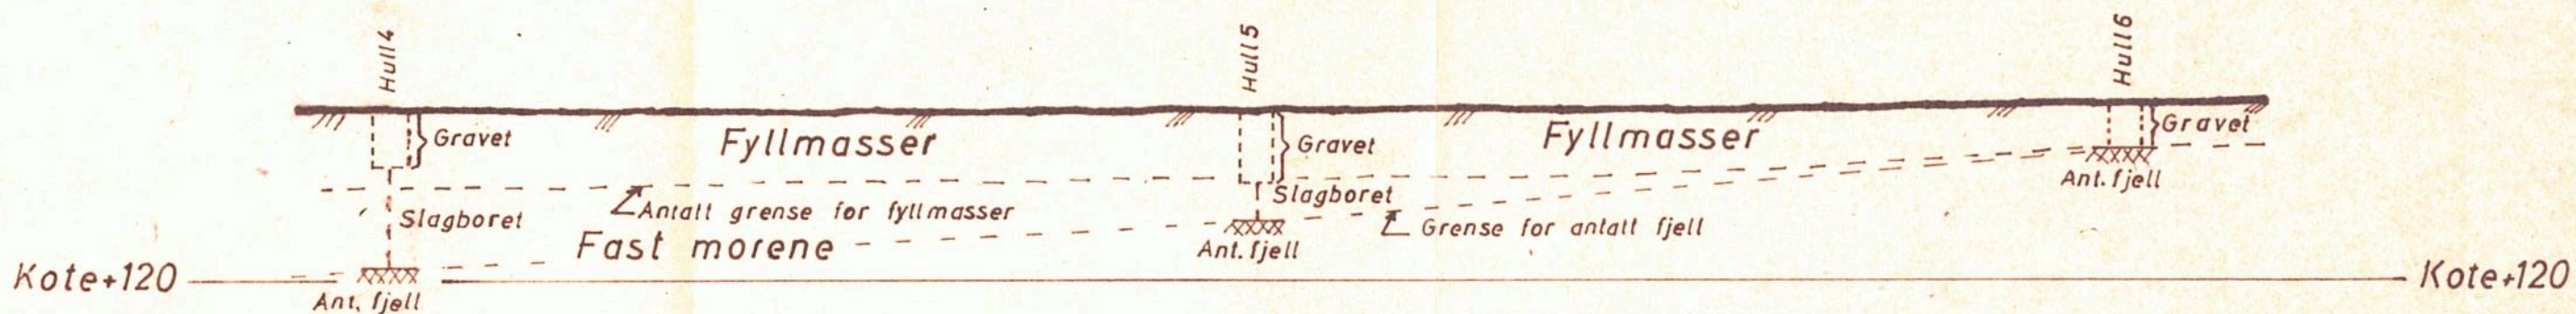
Situasjon M=1:500

Det er foretatt oppgraving og slagboring på 6 steder som vist på situasjonsplan tegning Gk. 3148.

Fyllmassene består hovedsakelig av sand, grus, stein, glassbiter og noen små partier med slaggbiter. Fyllmassene er sterkt kvabbig.
