# R.856 PEDER MORSETS VEG 3

GRUNNUNDERSØKELSER  
GEOTEKNISK VURDERING

Oppdragsgiver: BYGGESAKSKONTORET		Oppdrag v/:	
Oppdrag: R.856 PEDER MORSETS VEG 3 VURDERING AV RAS I BYGGEGROP OG FUNDAMENTERING AV BOLIGHUS. Sted, dato: Trondheim 17.10.91			
UTM- referanse: NR 682 263		Sted: Heimdal	
Emneord: ras	leire	bæreevne	setninger
Feltarbeid utført: oktober -91	Antall tekstsider: 4	Antall bilag: 5	
<b>Sammendrag:</b> <p>På eiendommen Peder Morsets veg 3 hadde en gravd ut for oppføring av kjeller for et bolighus da graveskråningen på sørsiden av gropa gled ut. Rasmassen er senere gravd ut og erstattet med steinmasser.</p> <p>Grunnen består av leire, som er bløt fra 2 til 5 meter under terreng.</p> <p>Utgraving til ca 3 meter under terreng ville beregningsmessig være forsvarlig. Ved graving ned til 5 meter måtte en forvente utglidning, med mindre en grov med slake skråninger, 1:1,5 eller slakere. Opplysninger om utgravd og tilbakefylt masse tyder på at det ble gravd dypere enn 5 meter under originalt terreng.</p> <p>Når tomten nå er oppfylt med steinmasser vil det være mulig å oppføre den planlagte boligen på tomta.</p> <p>Kåre Sand</p>

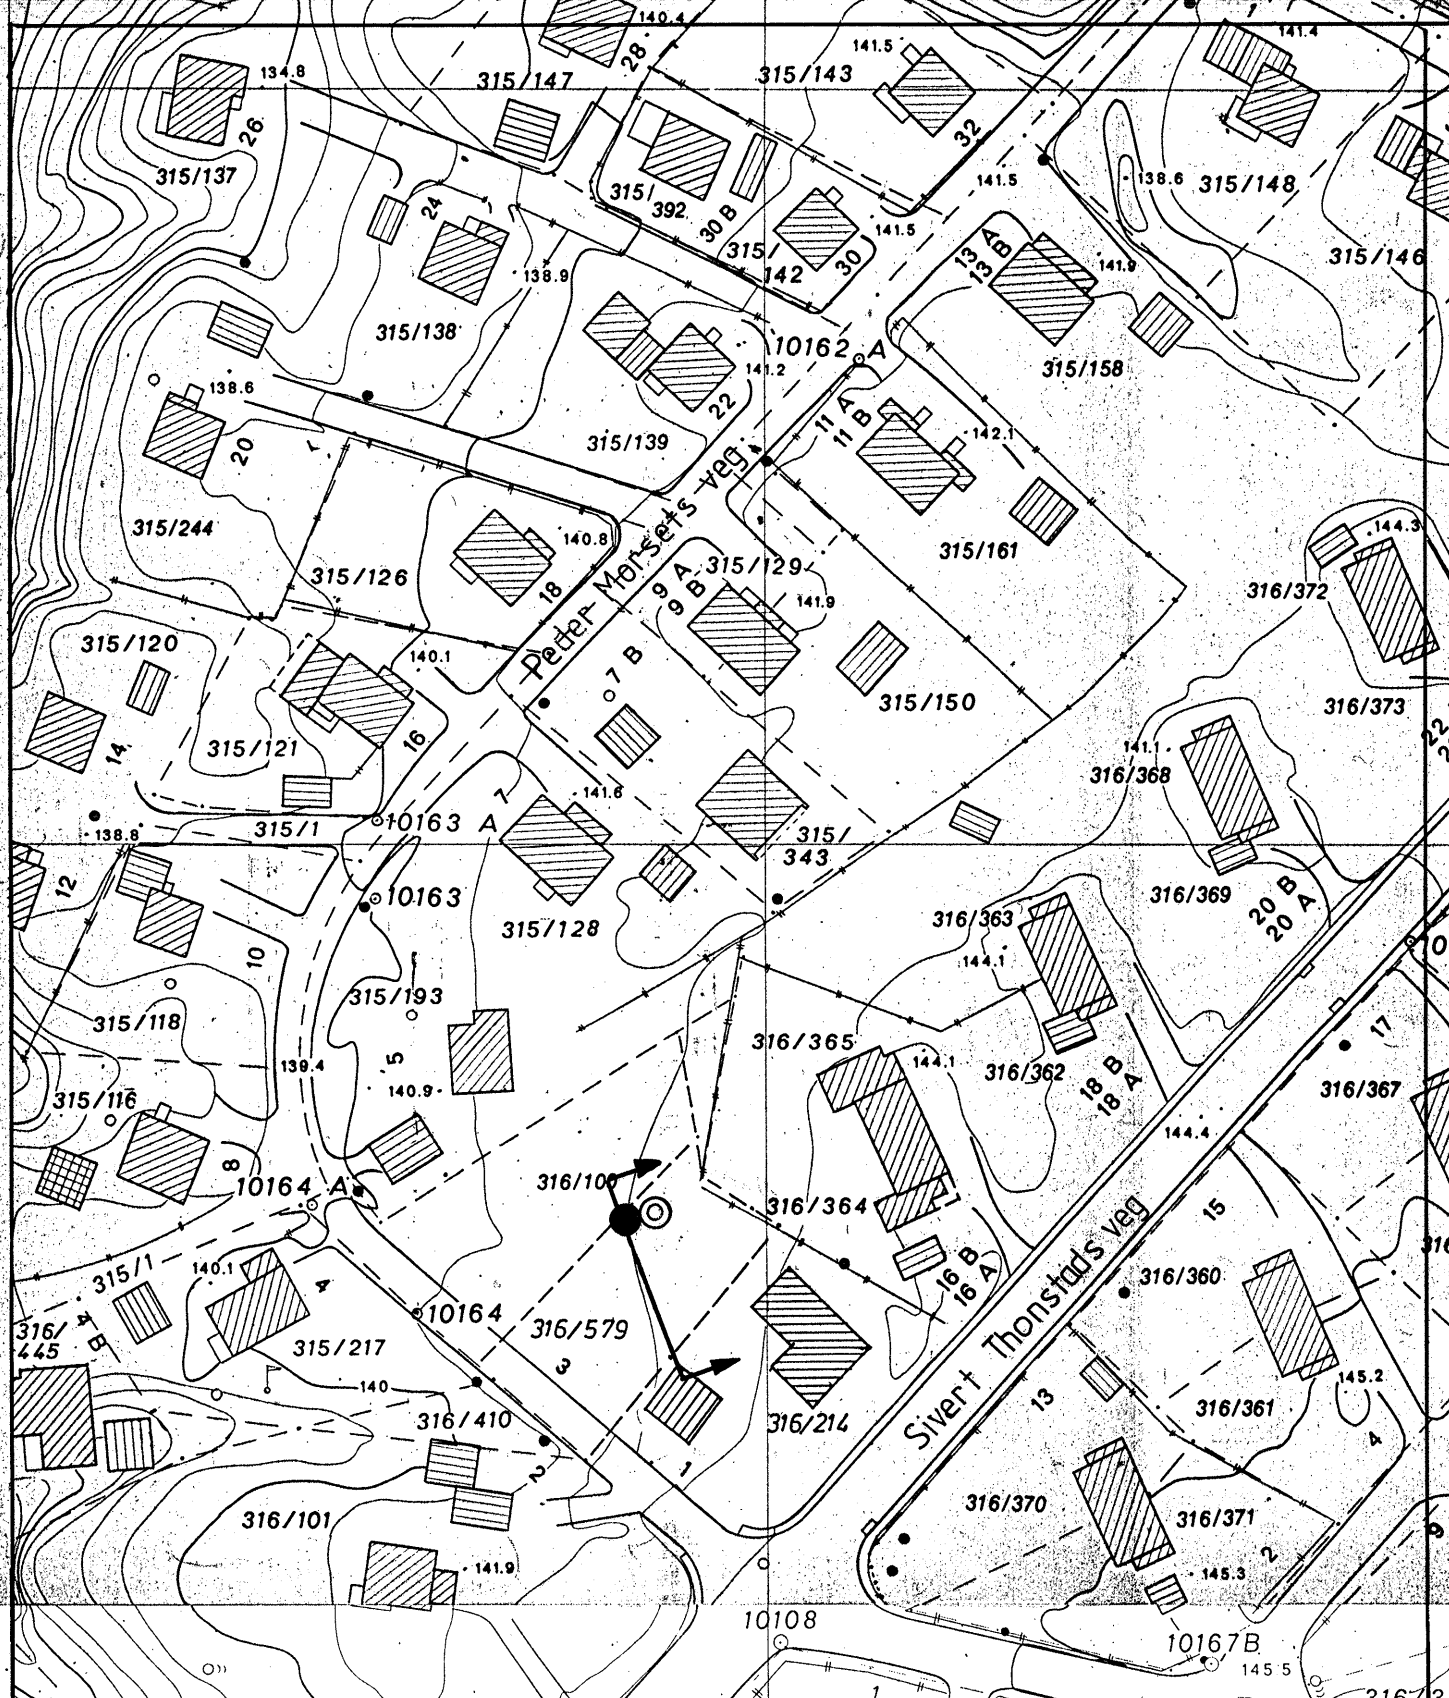
BILAG:  
1

Tomtens plassering er vist på situasjonskartet i bilag 1.

Borpunktets plassering er vist på situasjonskartet i bilag 1. Sonderingsresultatet er inntegnet på terrengprofilen i bilag 2. Profilen er nivellert med referanse til uk kledning på garasje i Peder Morsets veg 1, samme referanse som Byggesakskontoret hadde angitt for høydefastsettelse av topp grunnmur ved nybygget.

Situasjonskart
