R. 366 KLOSTERGATA 20 GRUNNUNDERSØKELSE OG STABILITET.

KLOSTERGATA 20

Stabilitetsberegninger

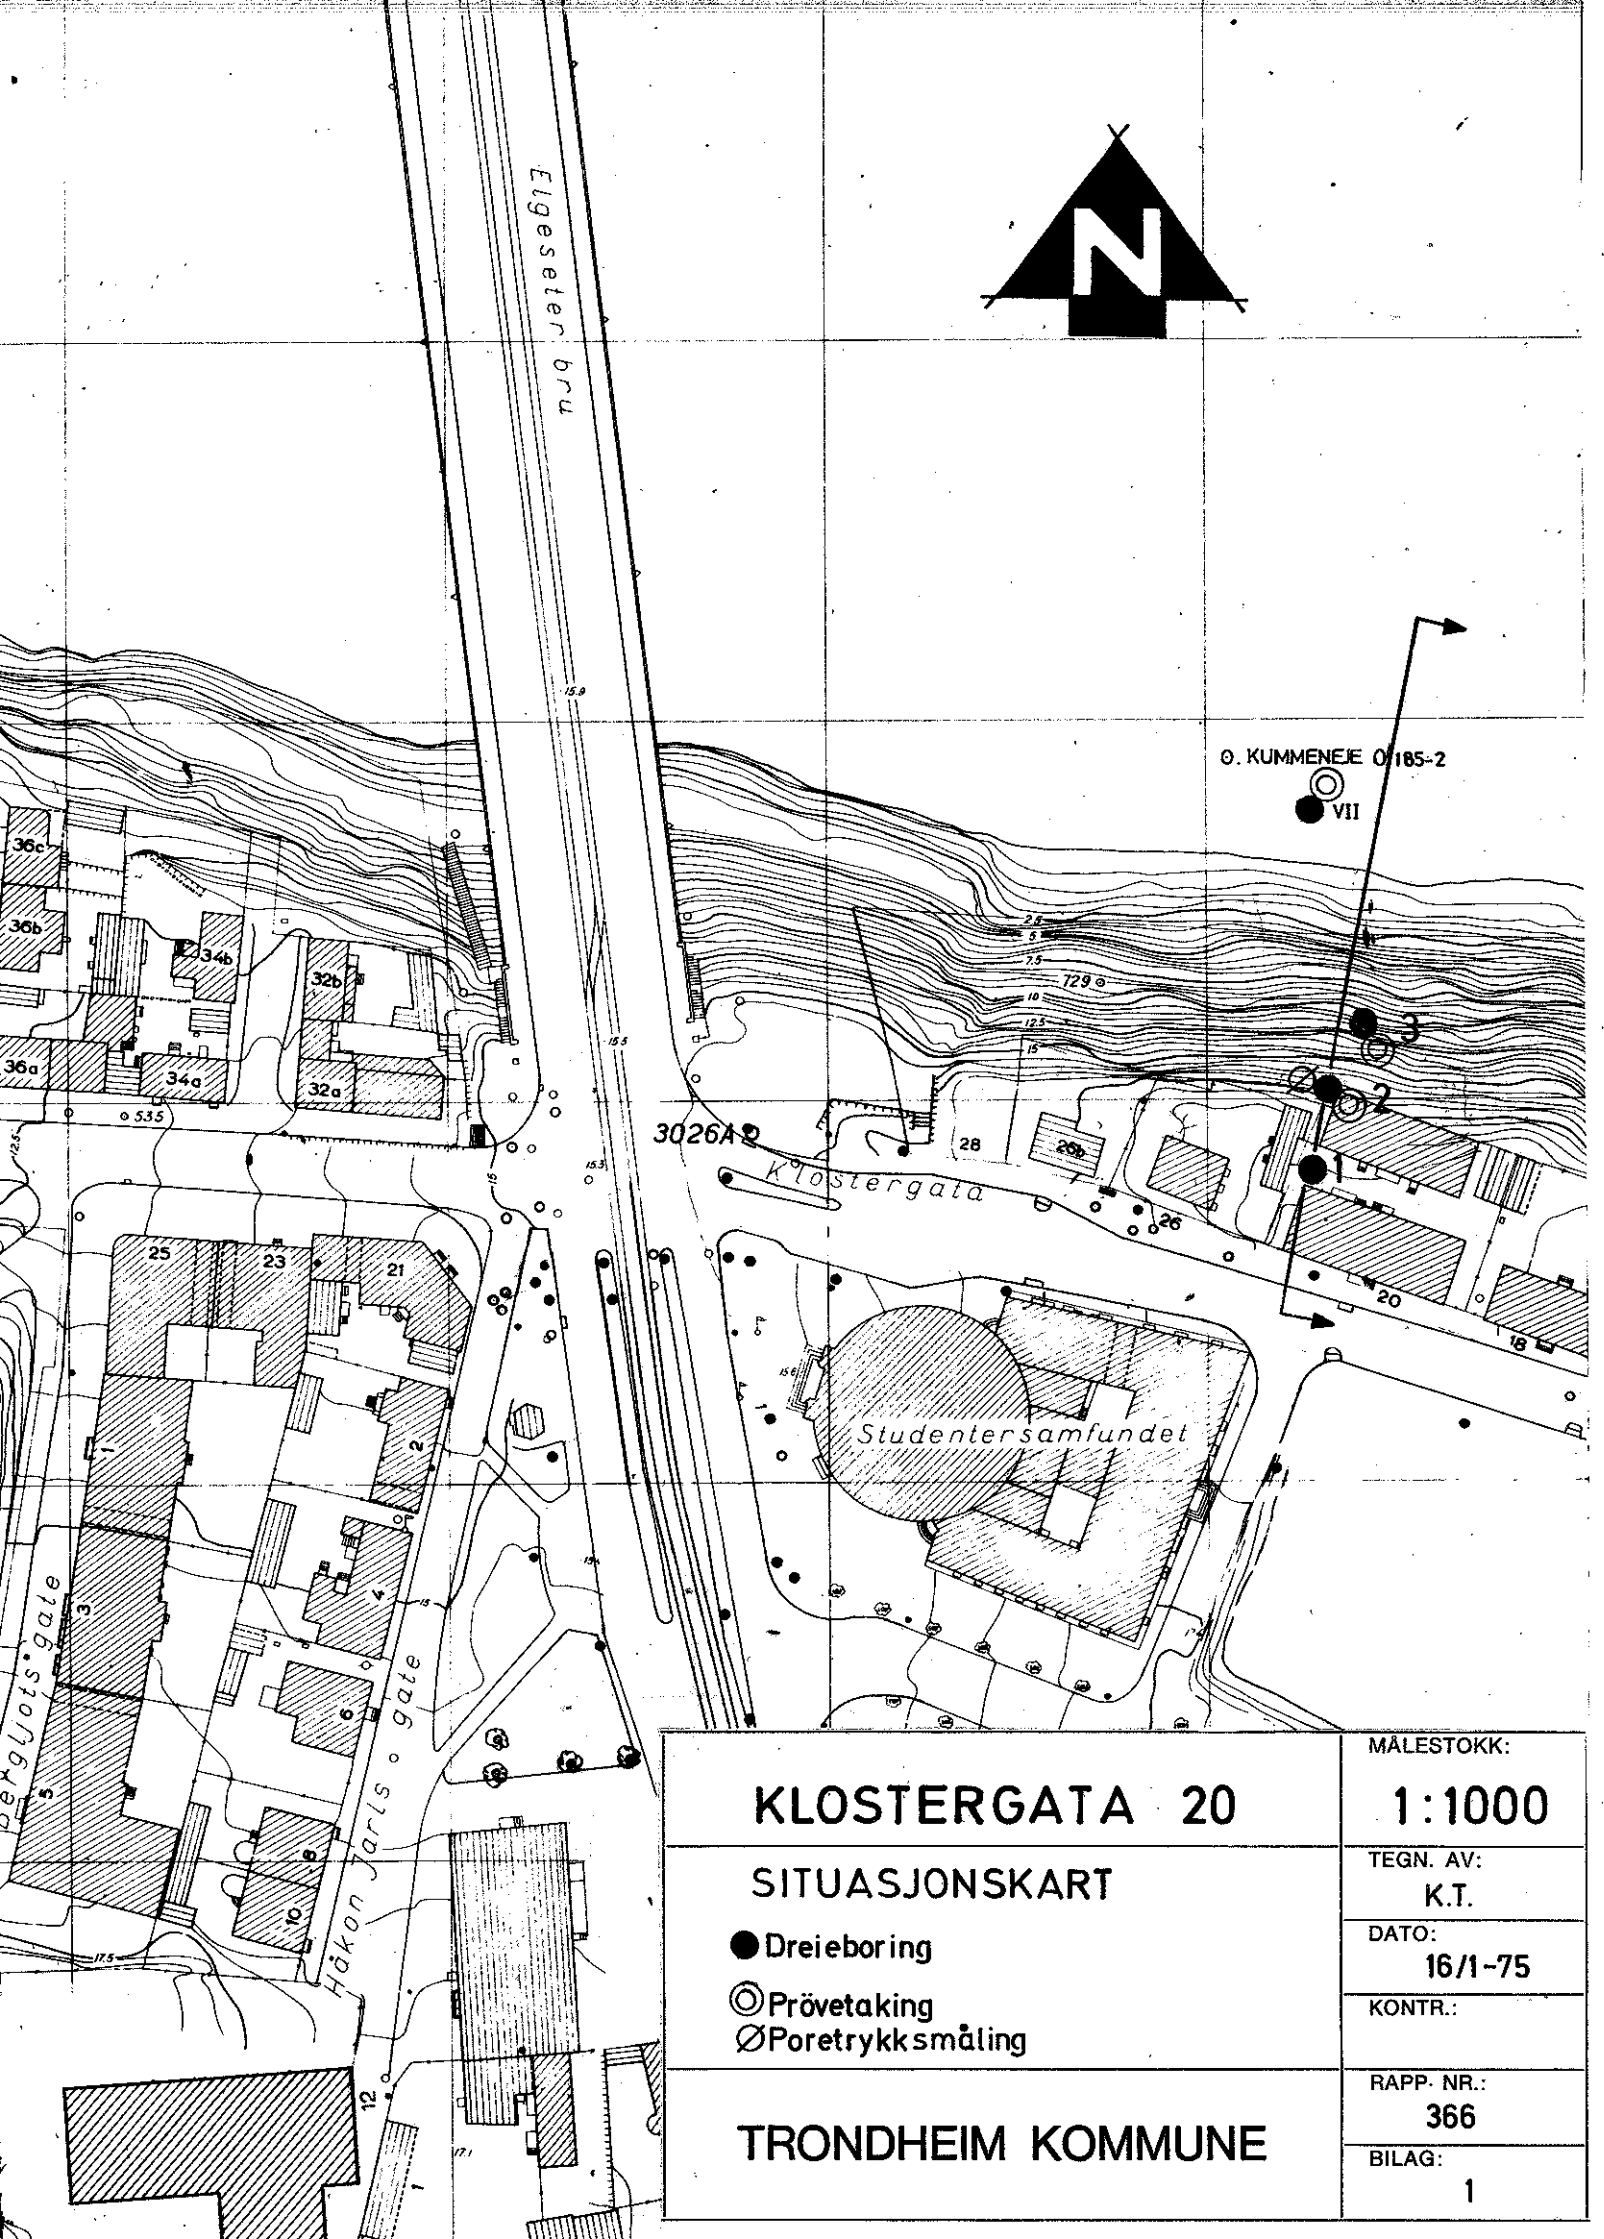
SITUASJONSKART

Plasseringen av boringene fremgår av situasjonskart bilag 1. Resultatene er fremstilt på profilet bilag 2.
