Refneveien 33, Halden.

Beskrivelse av hendelsesforløp,  
grunnundersøkelser og  
sikringsarbeider.

20111033-00-1-R  
10. mai 2012

Prosjekt: Skred i Refneveien 33, Halden.  
Dokumentnr.: 20111033-00-1-R  
Dokumenttittel: Beskrivelse av hendelsesforløp, grunnundersøkelser og sikringsarbeider.  
Dato: 10. mai 2012

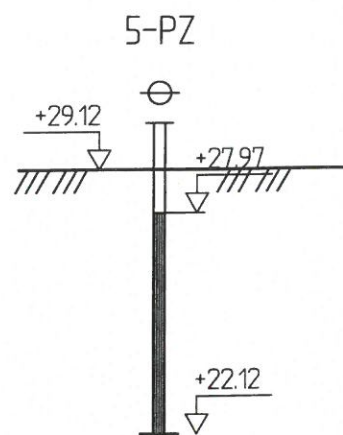
| Refneveien 33, Halden | Rapport nr.<br>20111033 | Figur nr.<br>C1 |

Figur 4.1 viser målt poretrykk relativt til hydrostatisk vanntrykk fra 2 m under terreng. Måler i 7 m dybde viser trykk noe over hydrostatisk fordeling, mens måler i 11 m dybde viser vesentlig lavere trykk enn hydrostatisk fordeling.

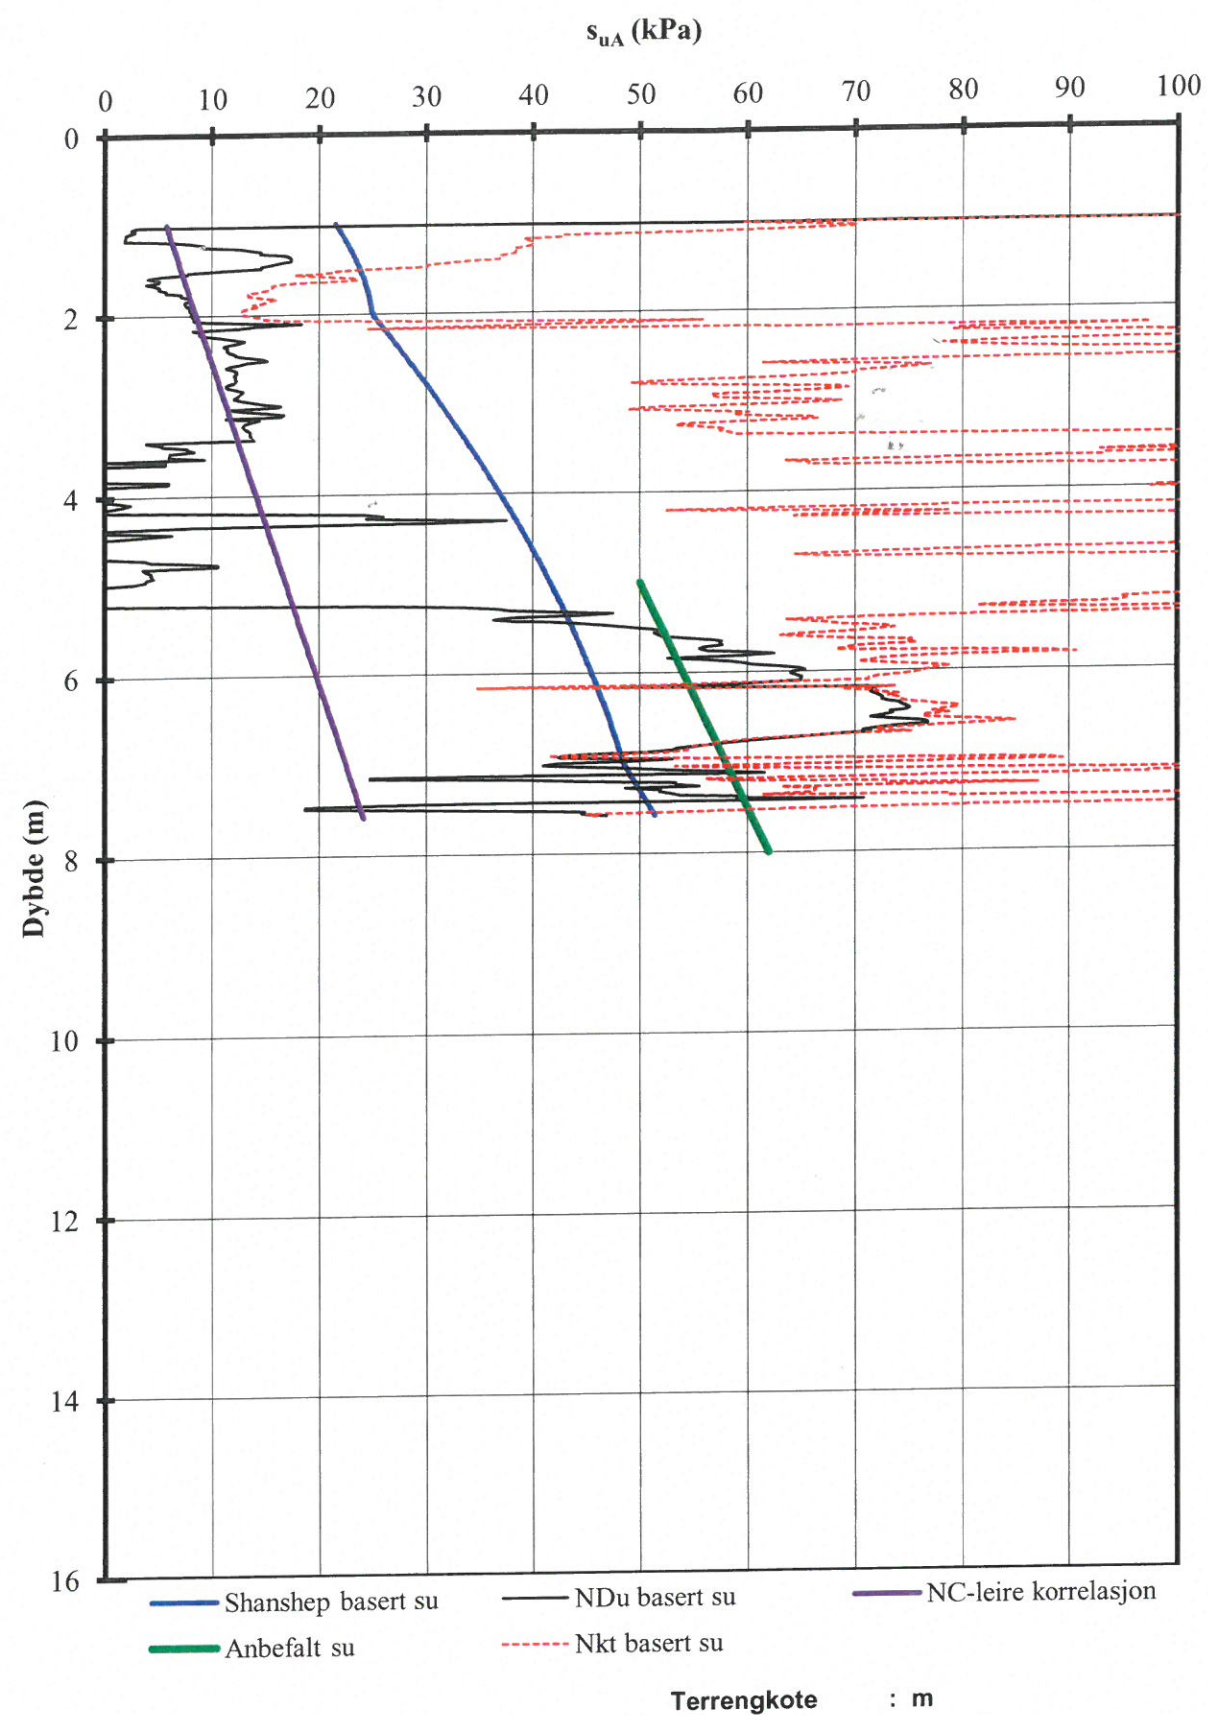
| <b>Skred i Refneveien 33, Halden</b><br><br>Aktiv skjærstyrke basert på CPTU-sondering og shanssep.<br><br>Borhull2 | Rapport nr. | Figur nr. |

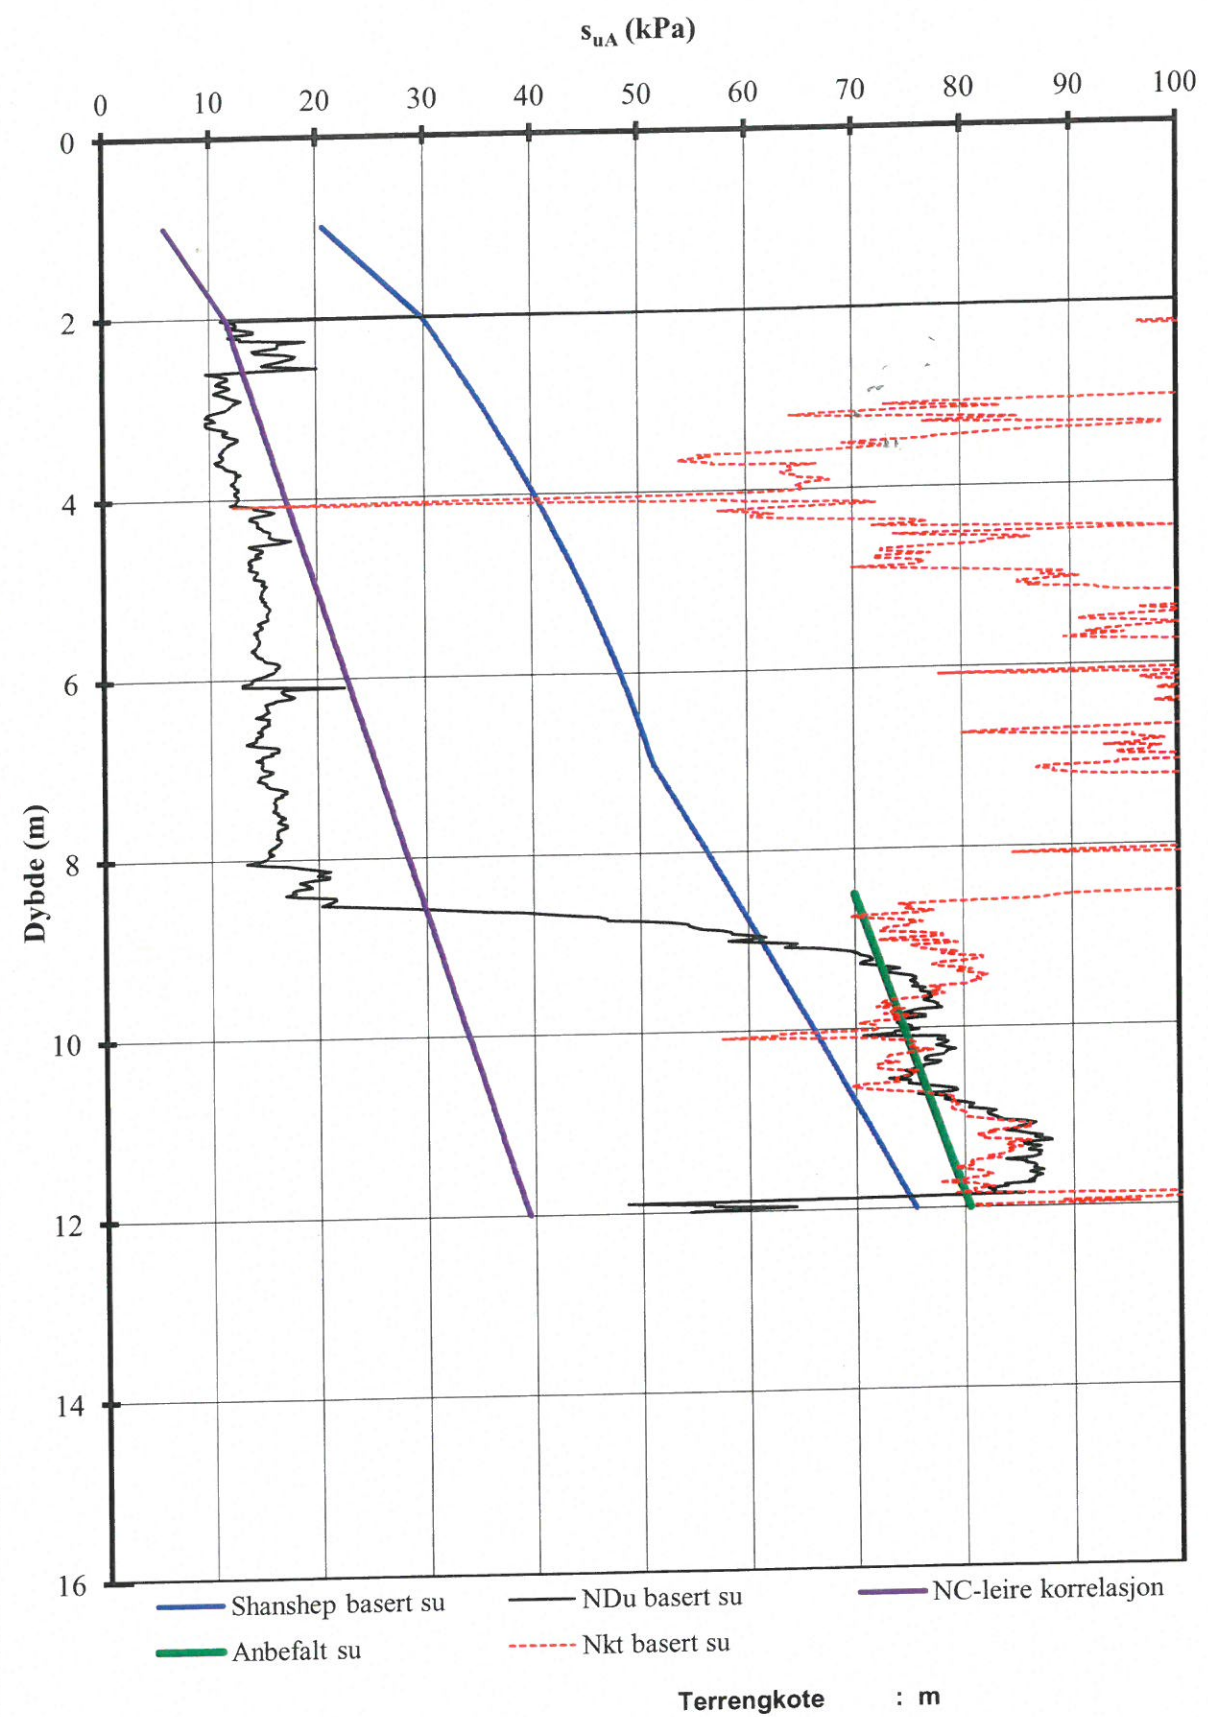
| <b>Skred i Refneveien 33, Halden</b><br><br>Aktiv skjærstyrke basert på CPTU-sondering og shanslep.<br><br>Borhull5 | Rapport nr. | Figur nr. |

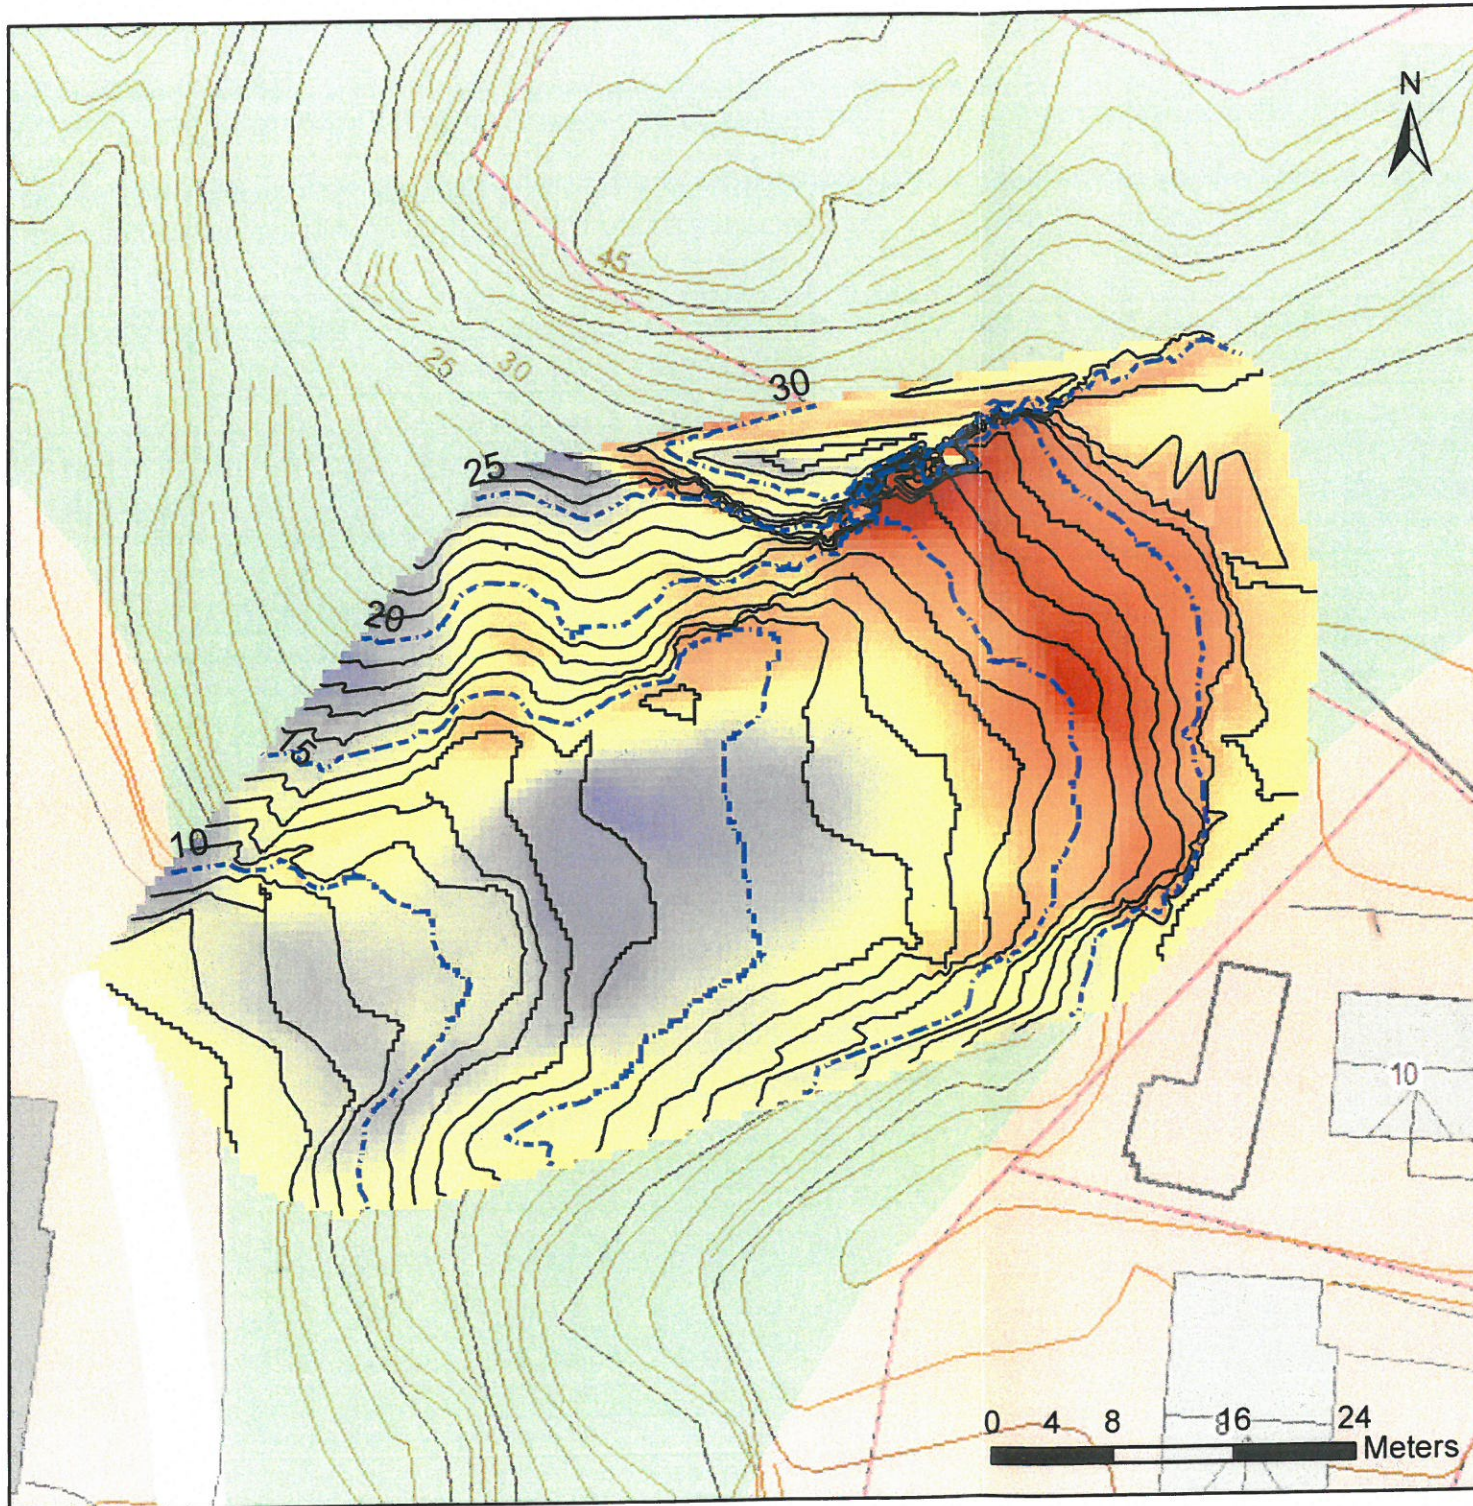
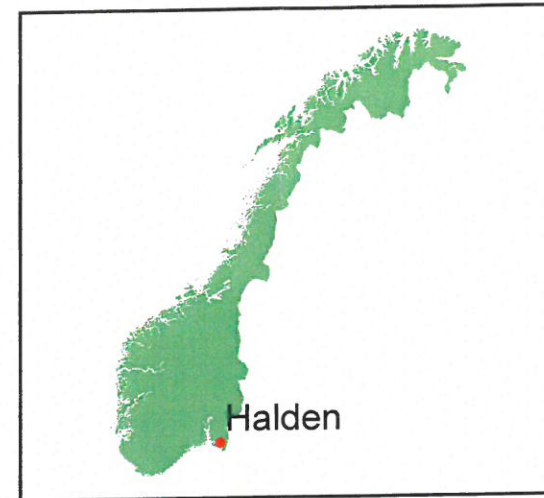
| Halden | | |
|---|---|---|
| <b>Post Failure Contours</b> | Dokumentnr. | Kart nr.<br>01 |

Kart 01 - Terrengkoter etter skred  
Kart 03 - Terrengkoter før skred
