R 342-1B HEIMDALSBYEN, Ringveg Nord  
Stabilitet ledningsgrøfter pr.nr. 0 - 800

GEOTEKNISK SEKSJON  
TRONDHEIM KOMMUNE

R 342-1B HEIMDALSBYEN RINGVEG NORD  
Stabilitet av ledningsgrøfter pr.nr. 0 - 800

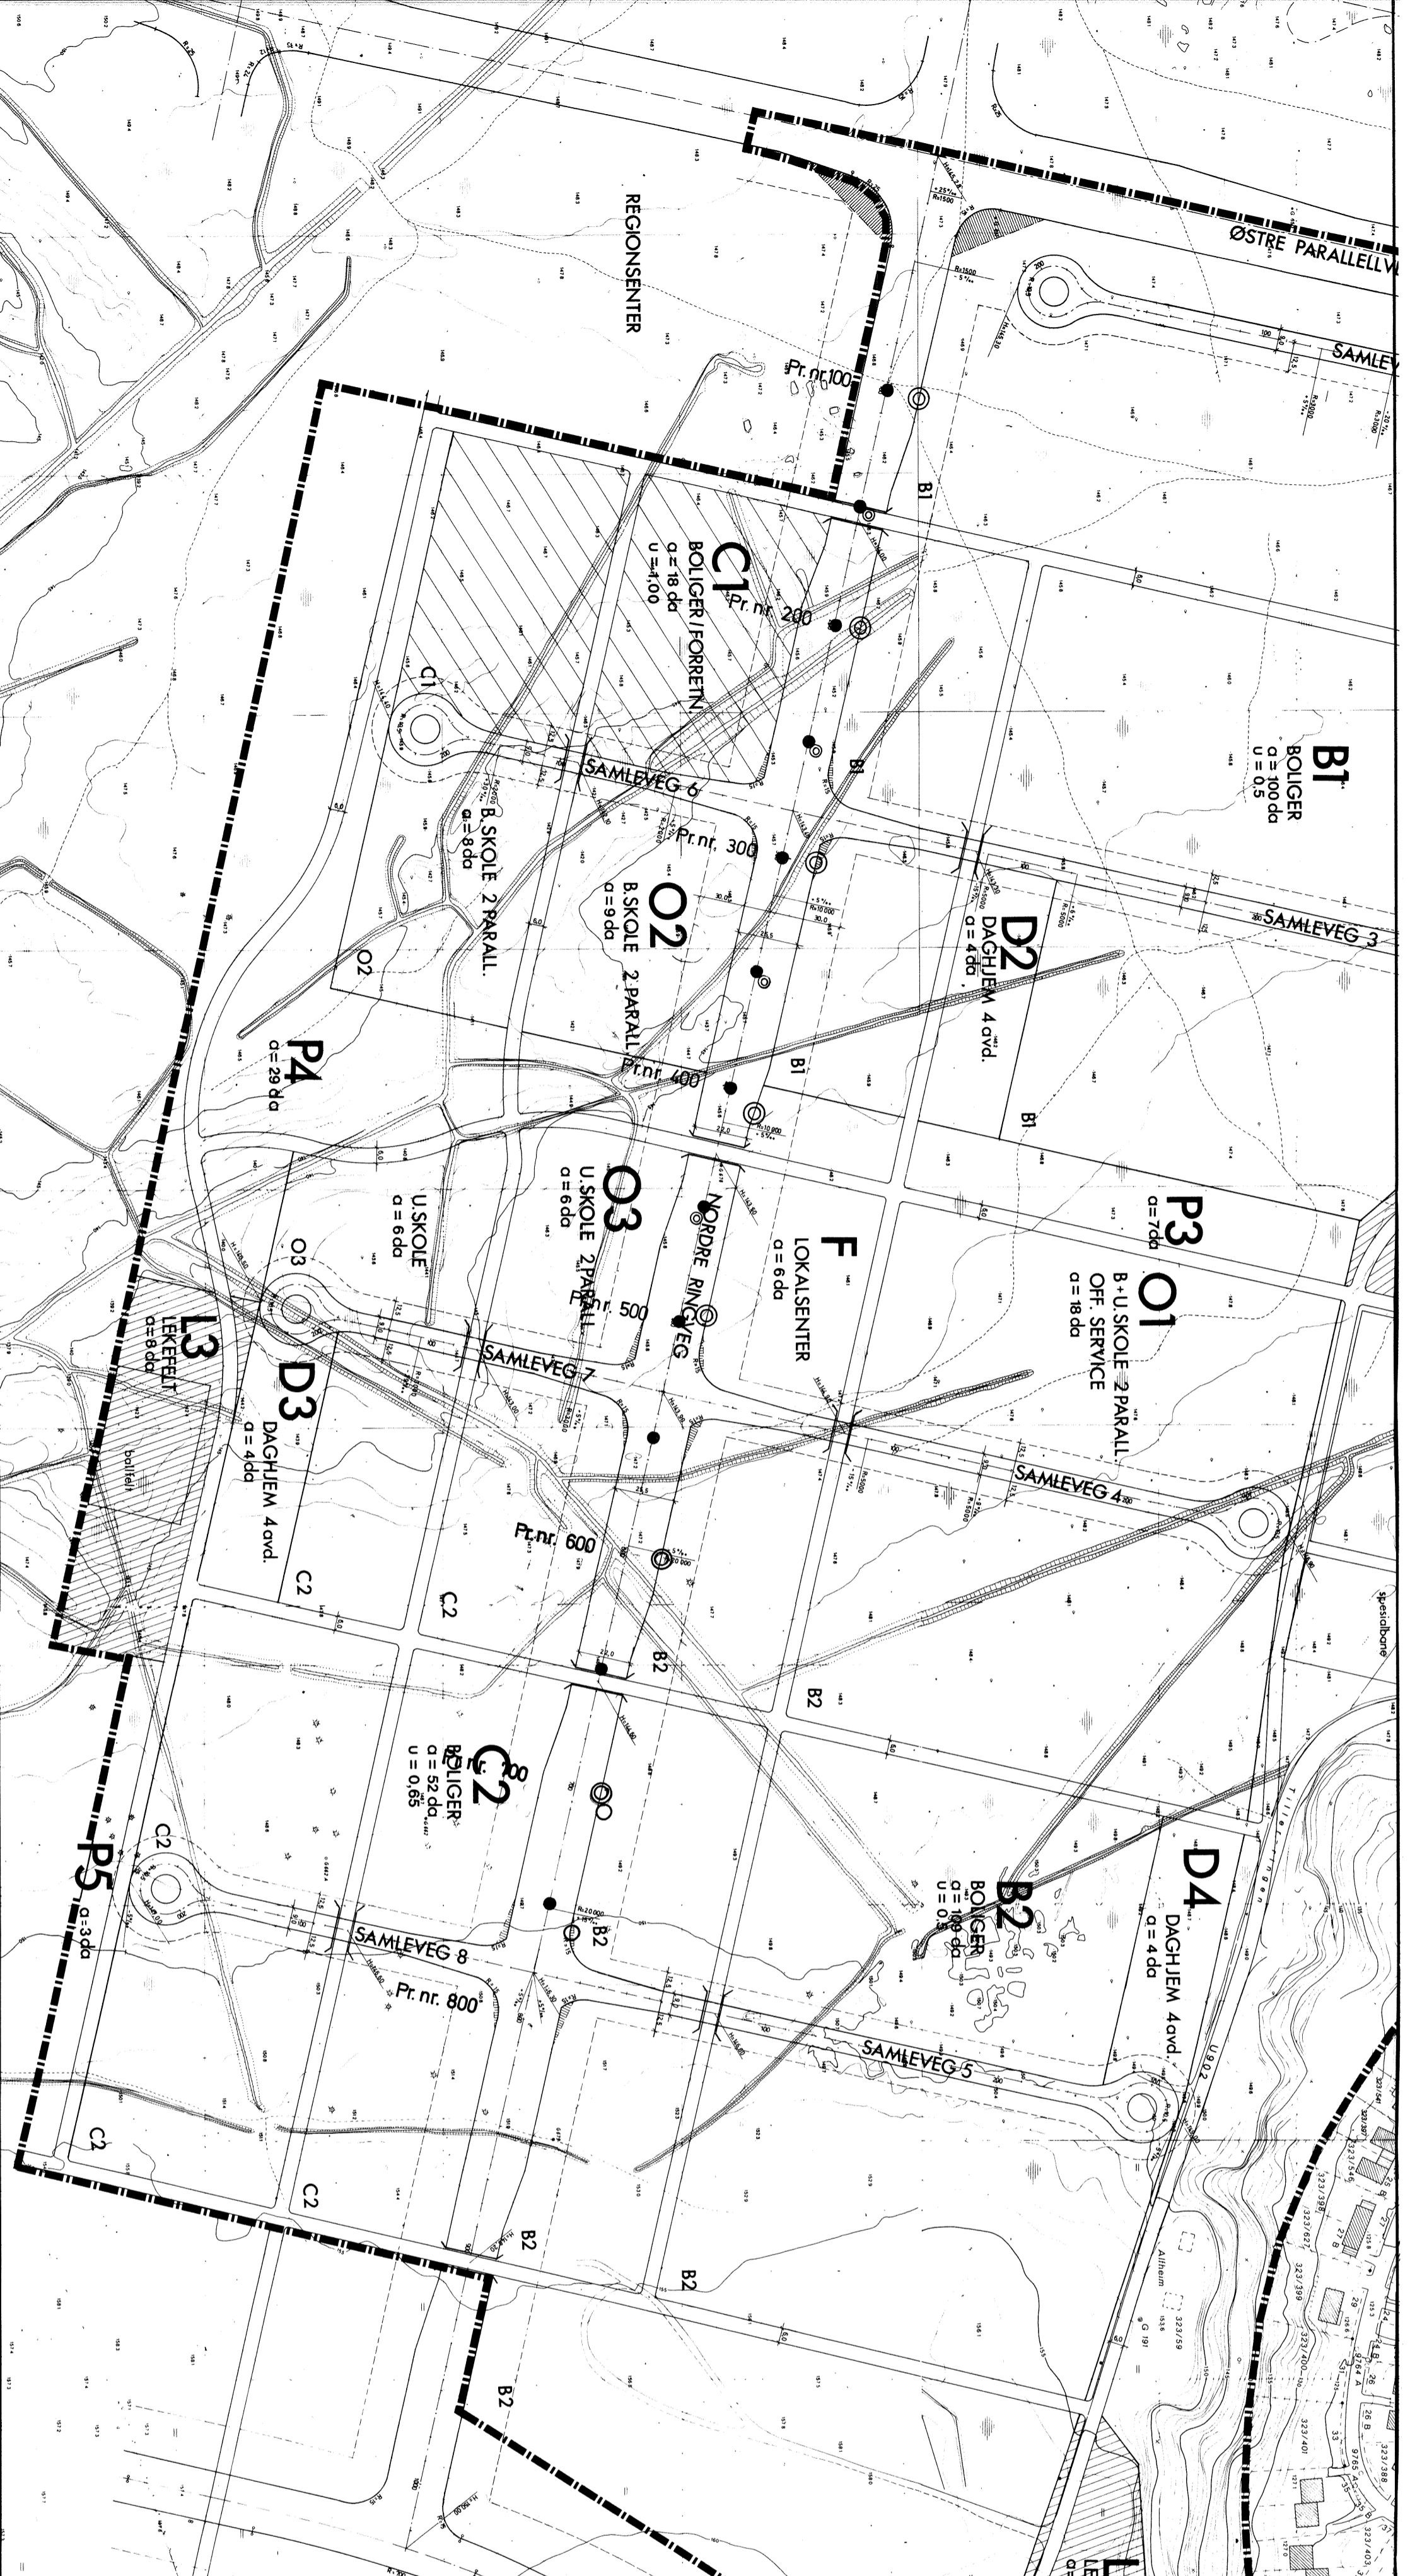
**SITUASJONSKART**

Borpunktene plassering er vist på situasjonsplanen bilag 1. Prøvene er undersøkt i vårt laboratorium på Valøya hvor de først er klassifisert og beskrevet. Videre er det utført bestemmelse av romvekt og vanninnhold, samt udrenert skjærfasthet i uforstyrret og omrørt tilstand. Jordartsbeskrivelse og laboratoriedata er vist på lengdeprofil, bilag 2 og 3, og borprofilene bilag 4 - 9.
