DRAMMENBANEN KM 30,24 *Ny km 31,064*  
HEGGEDAL - RÖYKEN

ad Systematiske undersøkelser av grunnforhold langs  
Drammenbanen

Gk 3158,1-2

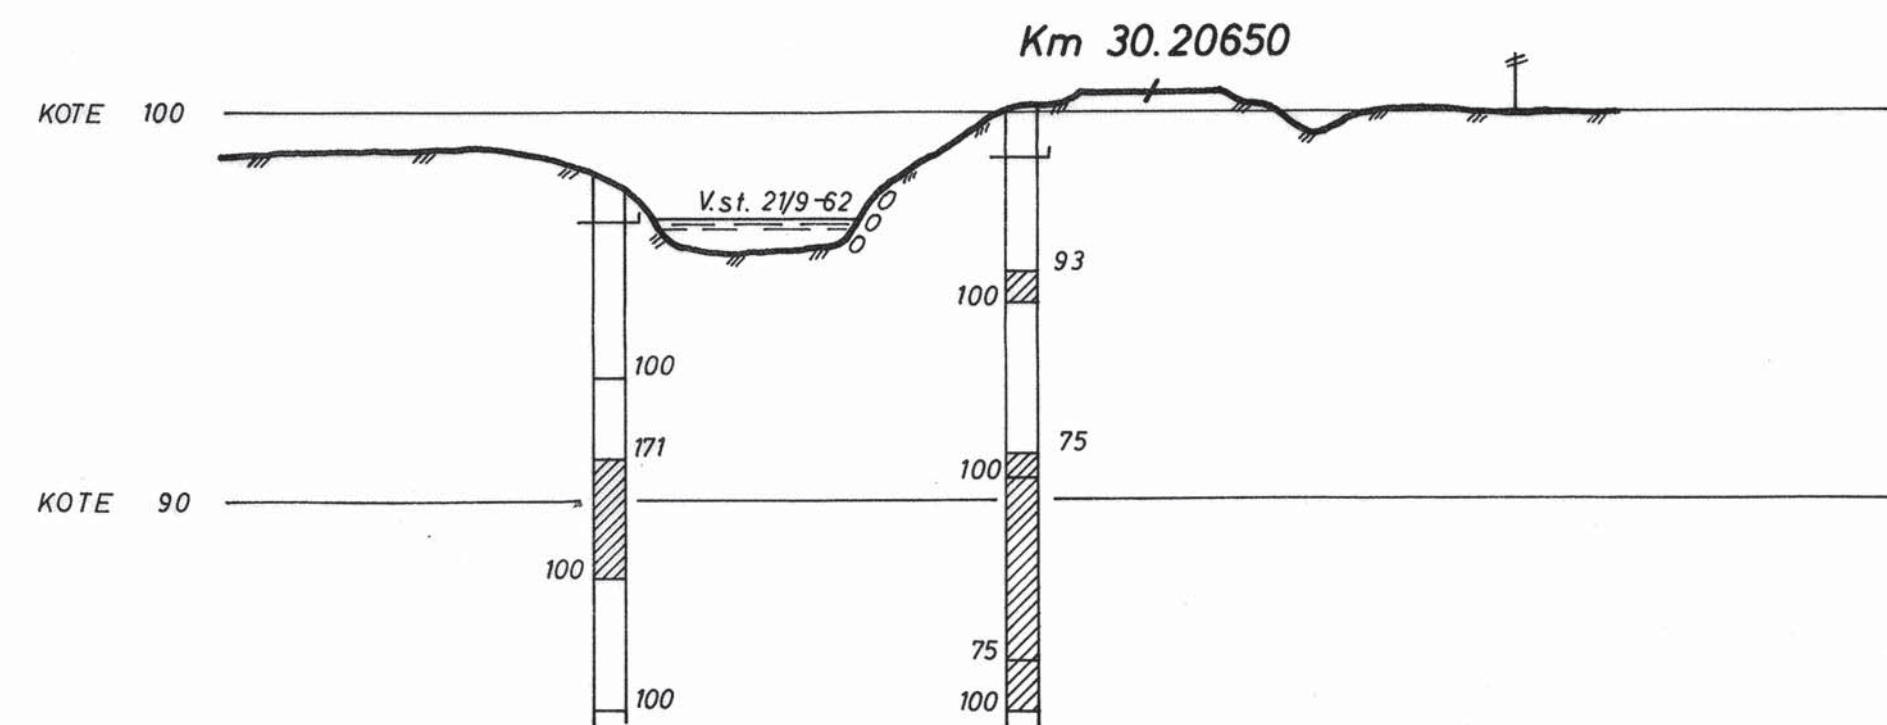
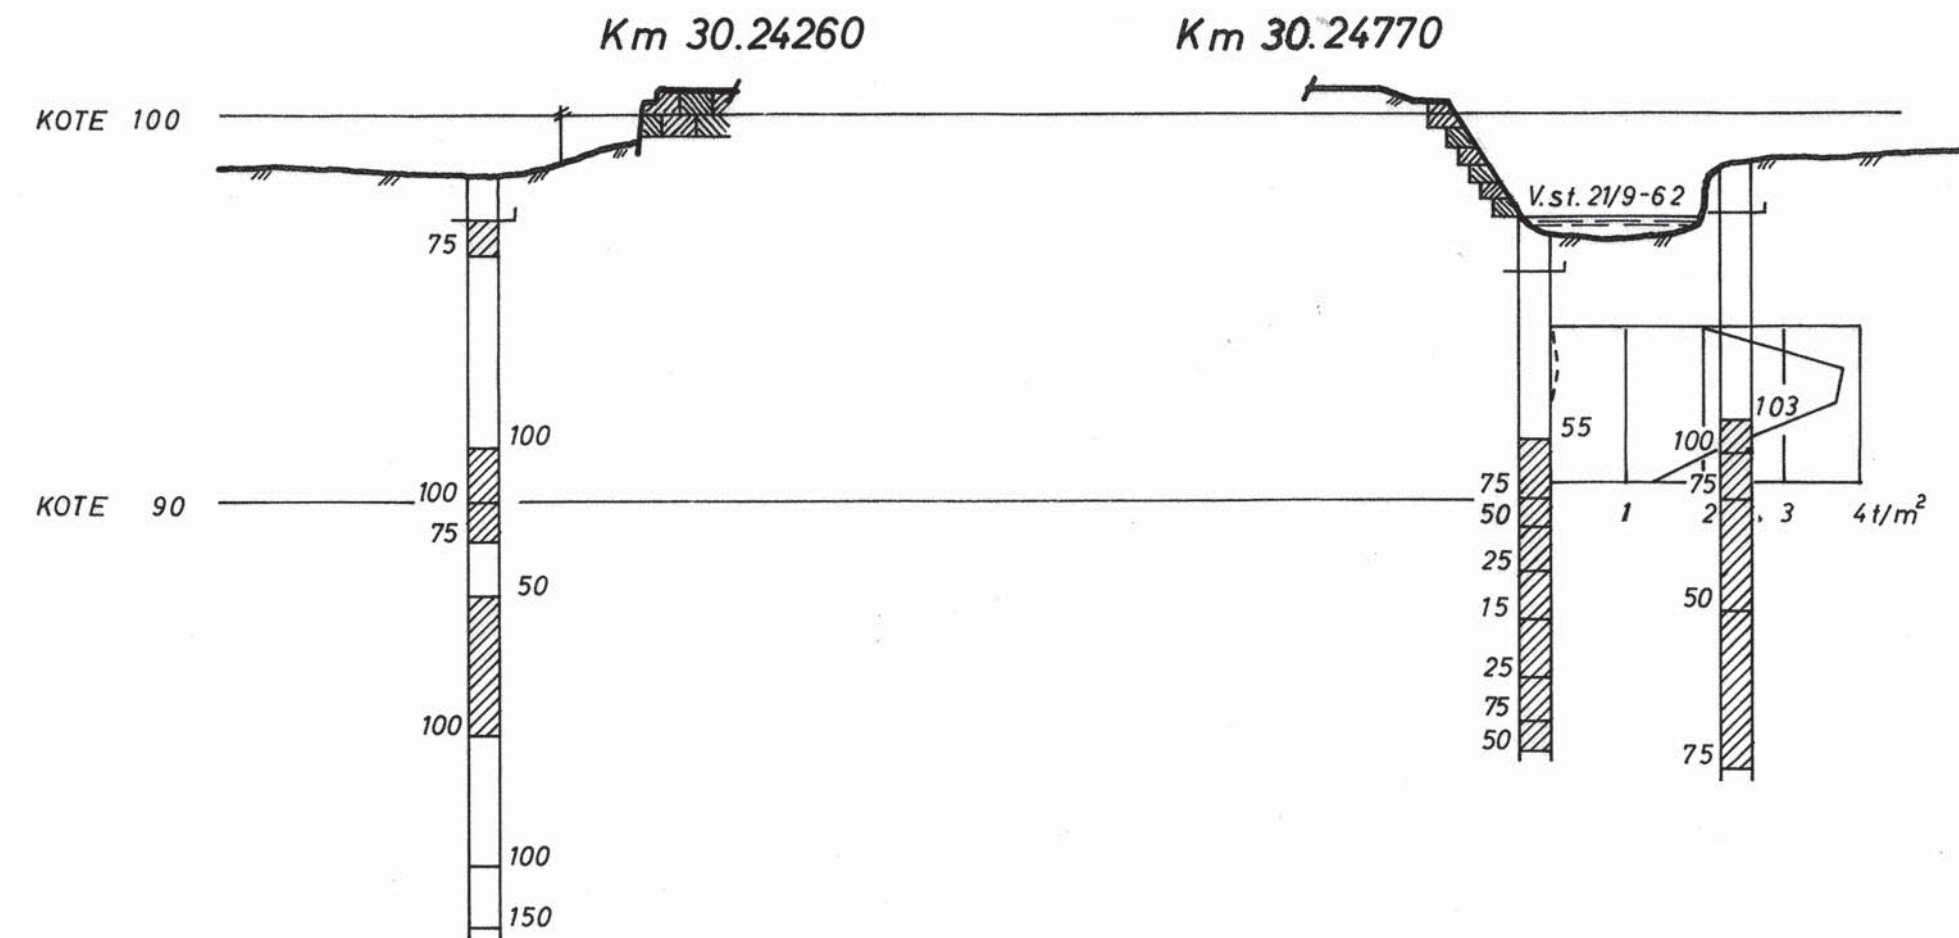
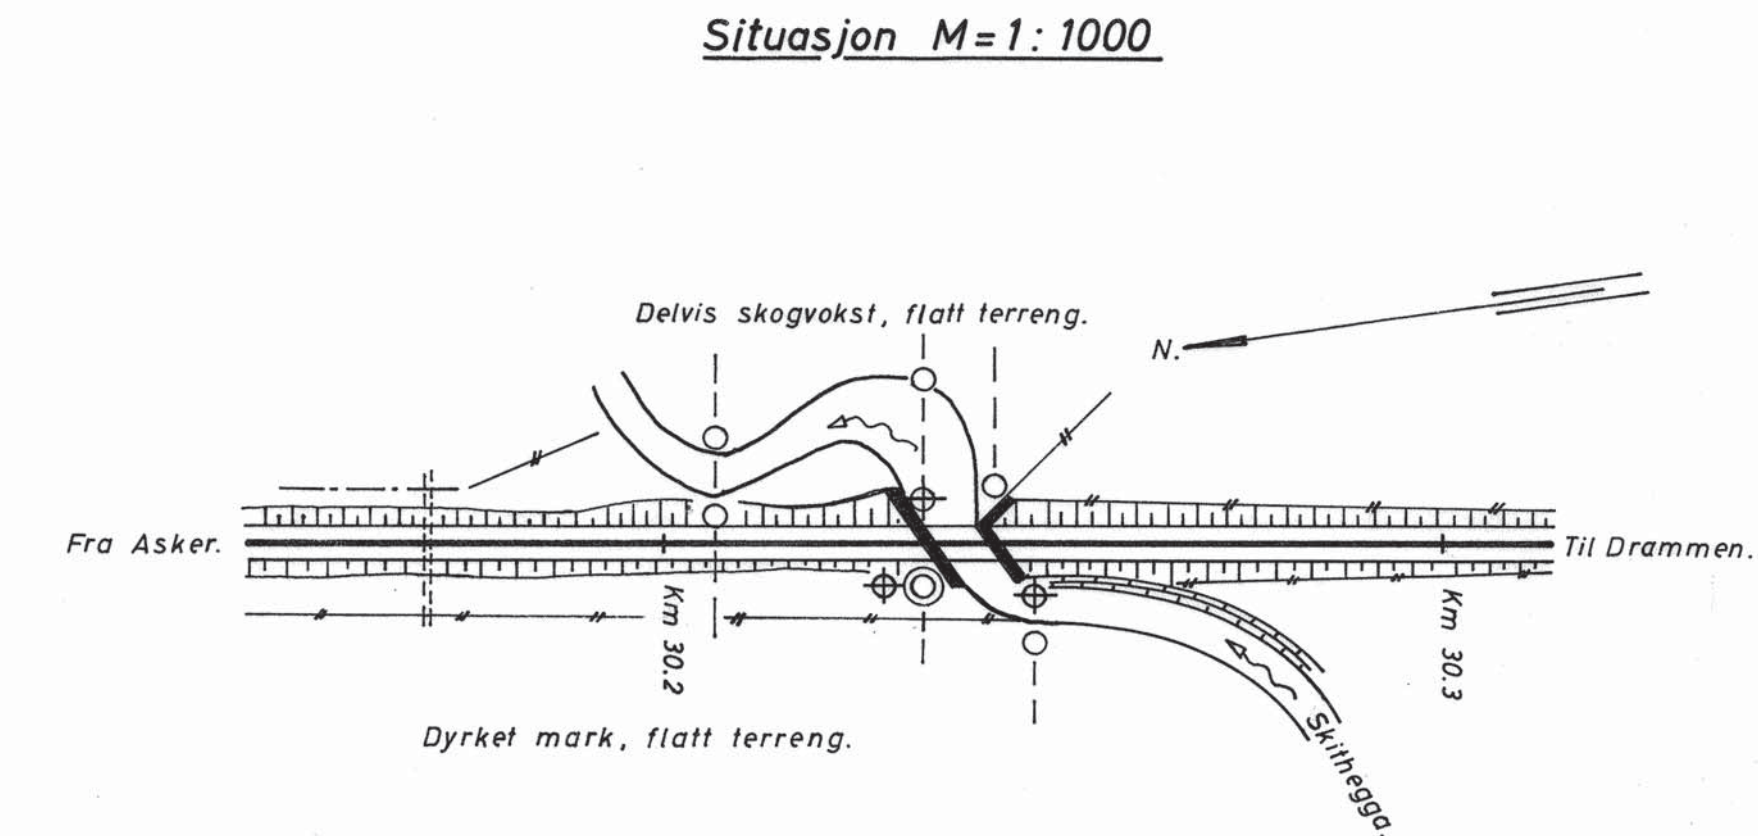
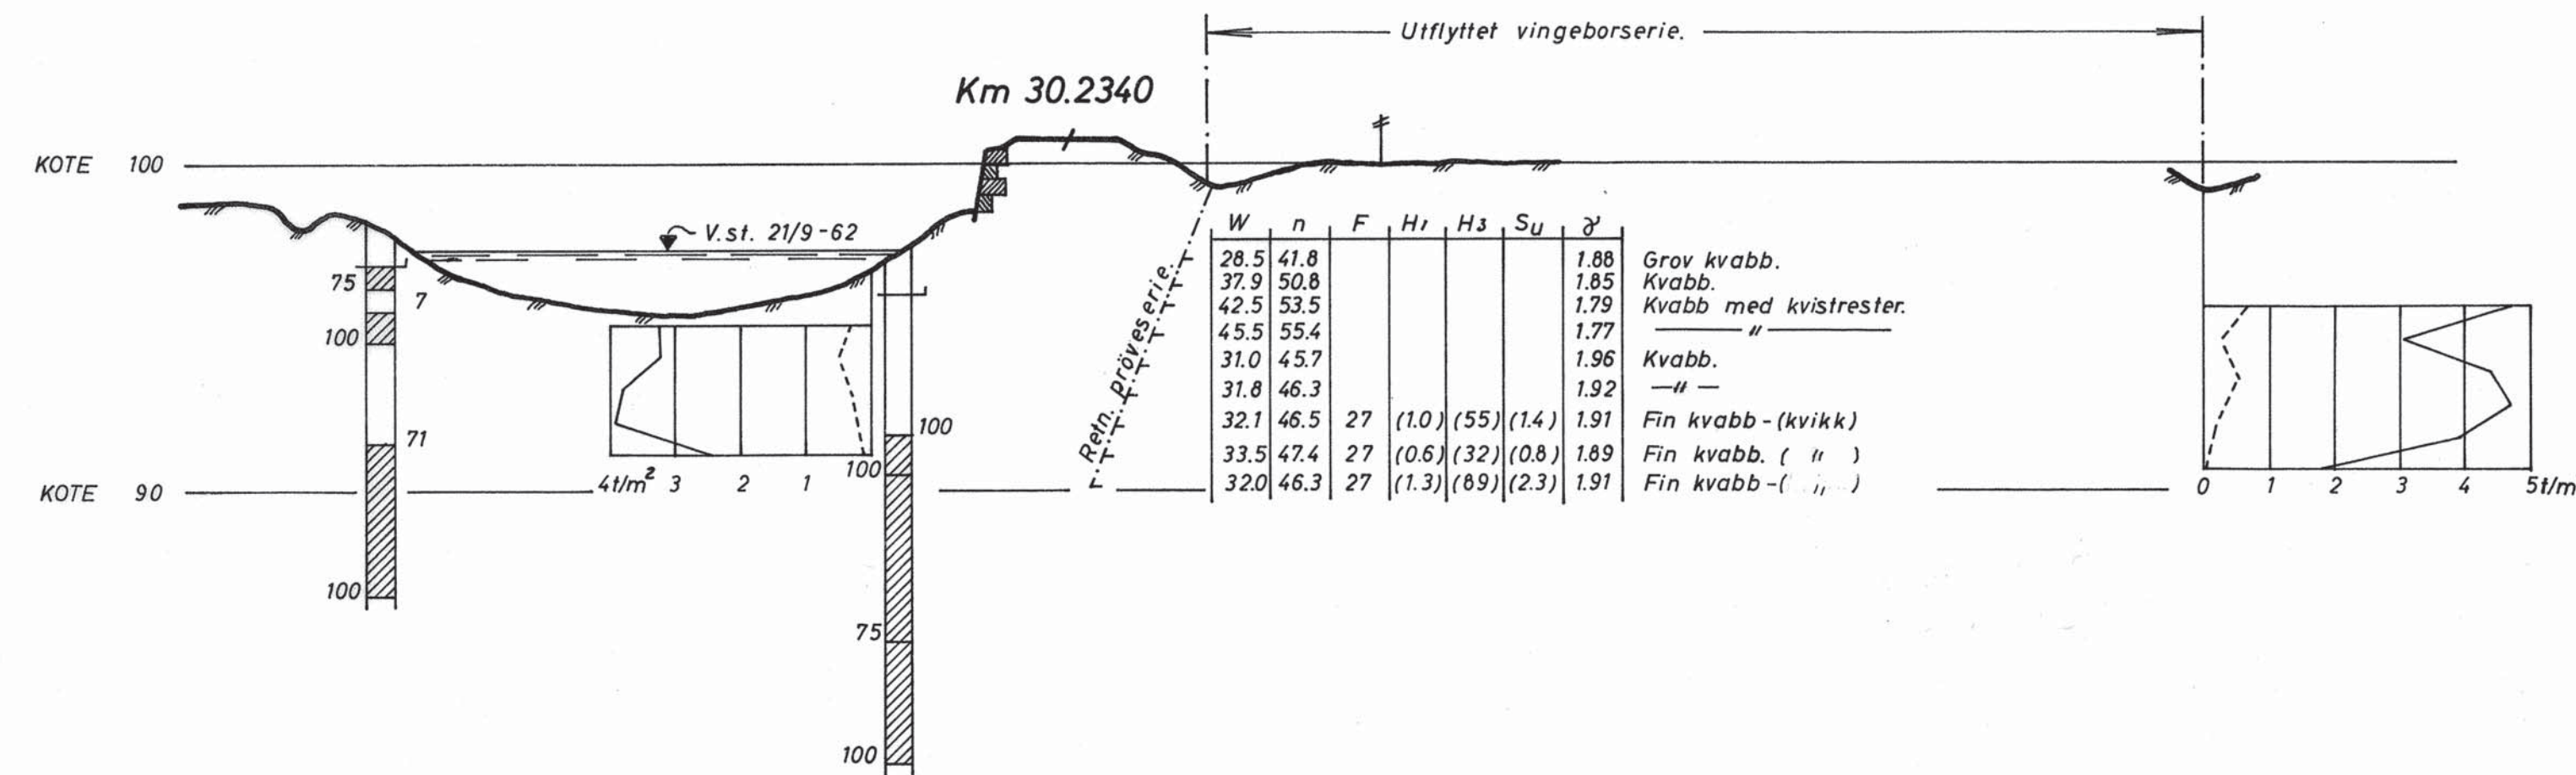
| Drammenbanen km 30.25<br>Heggedal - Røyken. | | Målestokk<br>1:200<br>1:1000 | Boret A.F. juli 1963<br>Tegnet " " jan. 1964 |

Grunnen består av kvabbmasse som er ganske løs og også kvikk på større dyp enn kote ca. 91. Nordre landkar er i dårlig forfatning. Fugeåpningene tiltar nedover i byggverket. Søndre landkar ser bedre ut i viser, men vingemuren eller forbygningen er i dårlig forfatning.

På det korte partiet omkring profil km. 30,2065 hvor fyllingen slår ut i elven, er nedre del av skråningen noe bratt på grunn av erosjon. Det bør her foretas erosjonsbeskyttelse ved steinkledning.

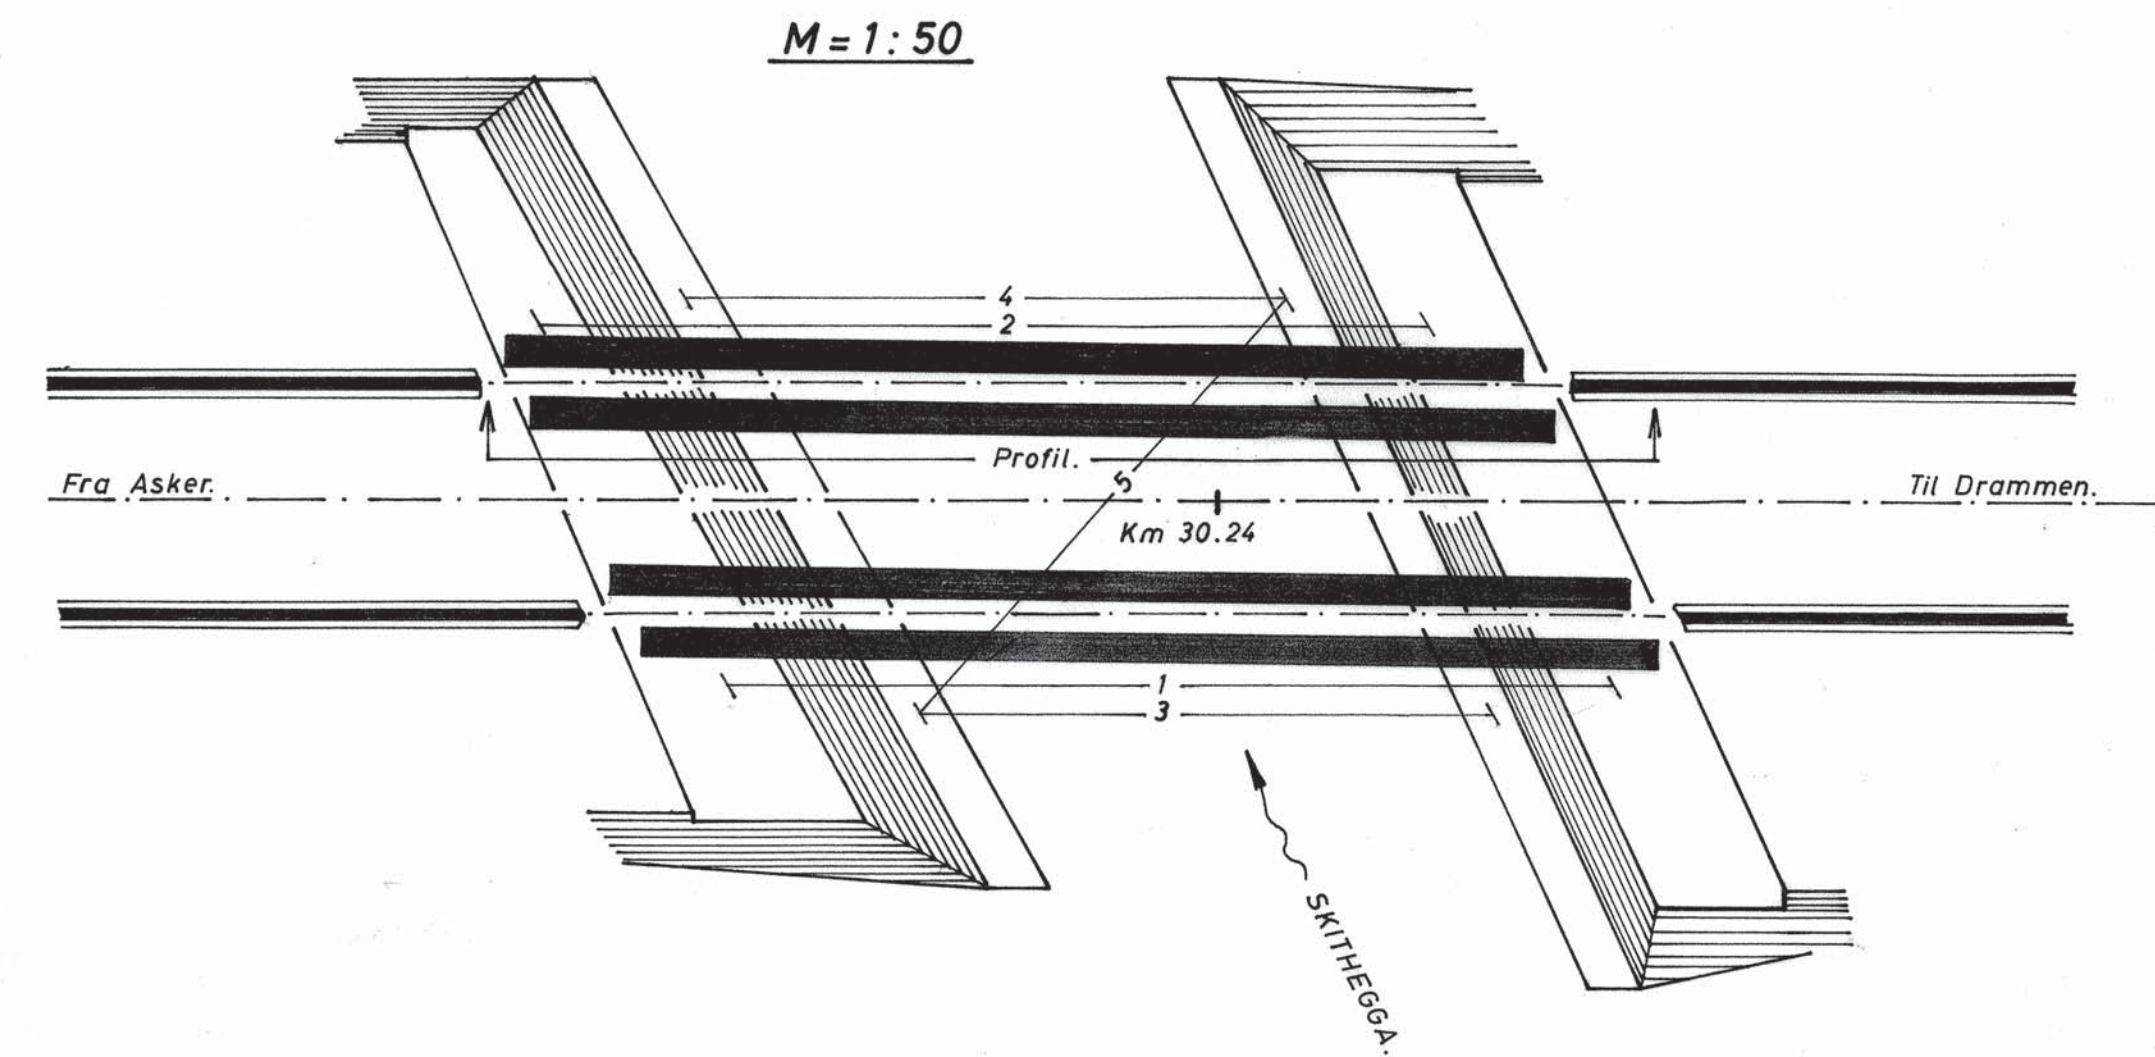
Kontrollmålinger:

Det var opstøtt mye sprekket i nordre landkar, idet ringemuren synes å bevege seg utover for landkaret. Det er ringemuren på høyre side. Muligens er det ringemuren som står stille, og resten av landkaret som beveger seg til nordre.
