BINGFOSS UTBYGGINGSPLAN

VURDERING AV REGULERINGENS INN-
VIRKNING PÅ DE GEOTEKNISKE FOR-
HOLD, MED FORSLAG TIL TILTAK FOR
SIKRING AV OMRÅDENE.

75039-1

BINGSFOSS FORBYGGING LANGS JERNBANEN

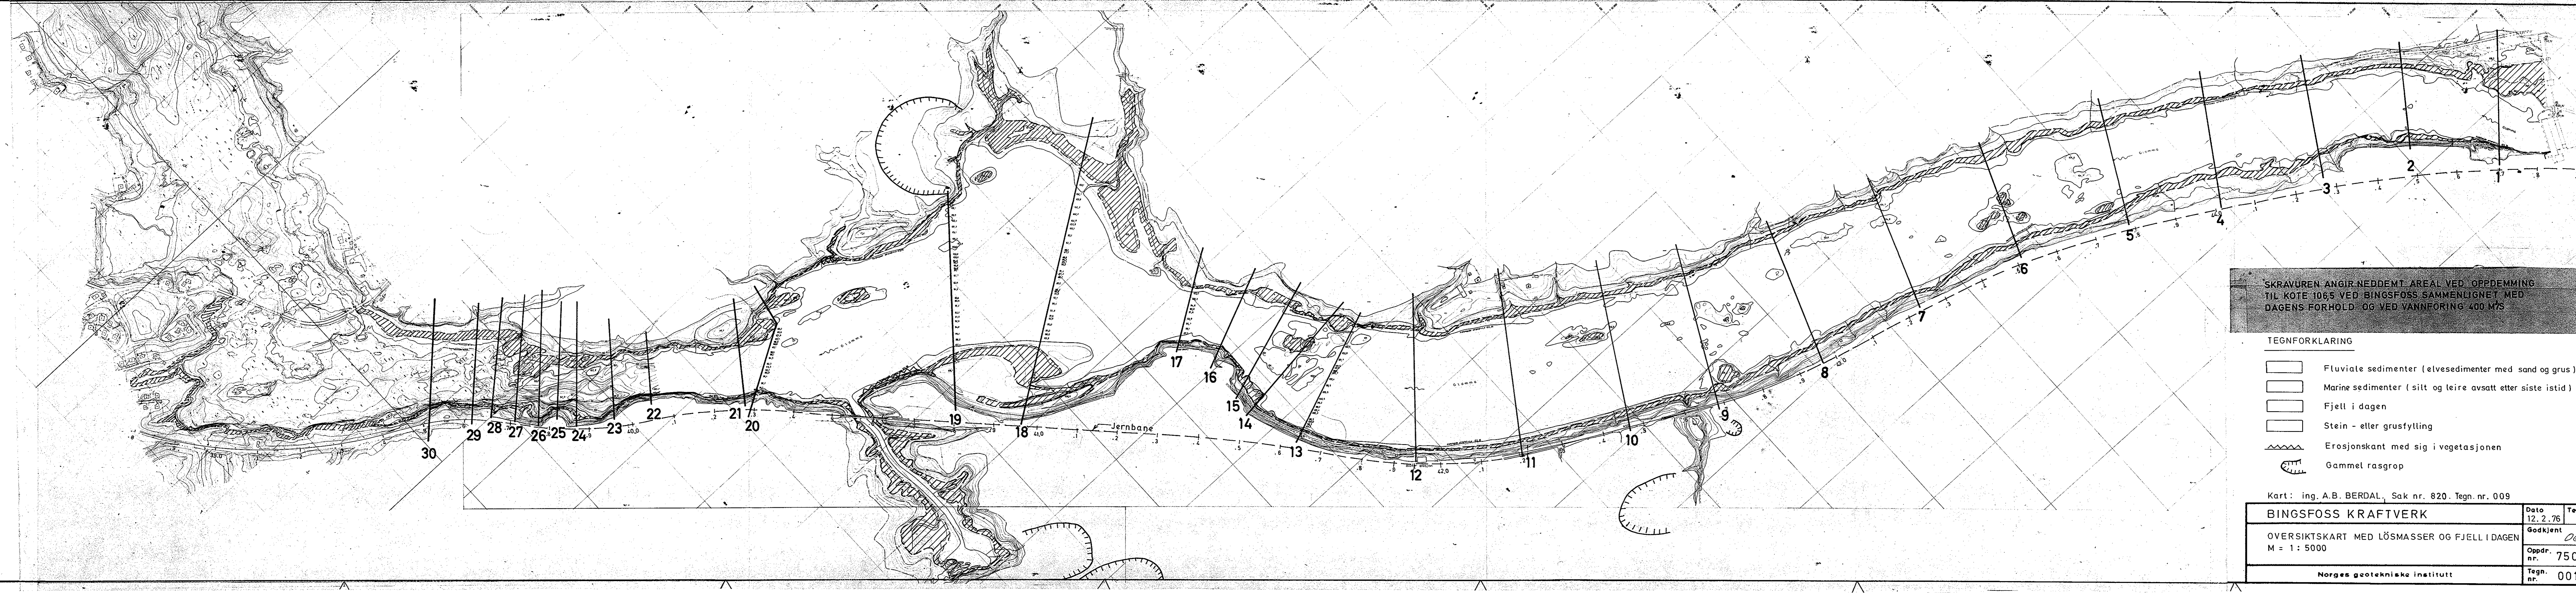
SKRAVUREN ANGIR NEDDEMT AREAL VED OPPDEMNING
 TIL KOTE 106,5 VED BINGSFOSS SAMMENLIGNET MED
 DAGENS FORHOLD OG VED VANNFORING 400 M/5
