**UNDERGANG VED SUTTESTAD KM 183.127**  
**BERGSENG - LILLEHAMMER**

UNDERGANG VED SUTTESTAD  
DOVREBANEN KM 183,127

Gk 3146, 1 og 2

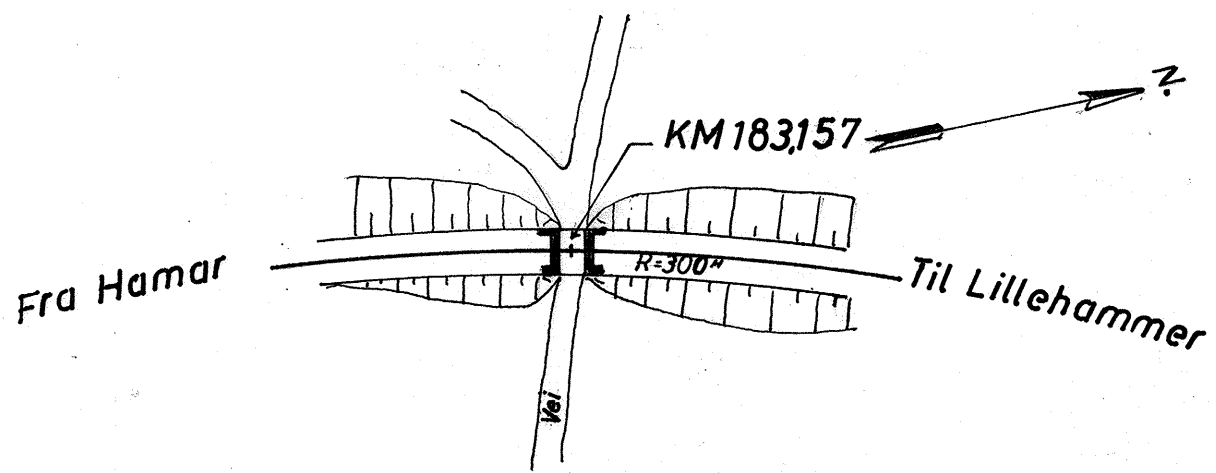
<b>Undergang Suttestad</b> <b>Dovrebanen KM.183,157</b>	Målestokk 1:100	Boret <i>O. No</i>	Okt. 63.
	1:1000	Te net--	--"
Norges Statsbaner - Banedirektøren Geoteknisk kontor Oslo <sup>16</sup> 110 -1968		Erstatning for: <b>Gk 3146,1</b>	
<i>K. Hovland</i>		Erstattet av:

Det fremgår at begge landkar er fundamentert på meget fast og bæredyktig bunnmorene, men at fundamenteringsdybden er for liten, slik at de påvirkes av tele.

Undergangen ligger ca. 1 km sør for Lillehammer. Terrenget ved undergangen har fall mot Mjøsa. Linja ligger ved undergangen på fylling. Brukara er oppført av naturstein. Det har vært bevegelse i brukara. Søndre brukar er sterkt oppsprukket. Nordre brukar ser ganske bra ut, men alle steiner er forbundet med bindhaker, tydeligvis for å stanse videre oppsprekking av karet. Steiner i nedre del av kara har glidd noe mot vegmidte, men det ser ikke ut til at brukara har glidd vesentlig mot hverandre i toppen.

Massen under brukara består av svært fast botnmorene.

En frostisolering foran begge landkarfundamenter vil bedre forholdene - og metode kan eventuelt angis - men en kan ikke regne med å få rolige landkar.

Ved ombygning bør begge landkar bygges om. Frostsikker fundamenteringsdybde er minst 1,80 m. Grov grus, som er kvabbfri, anbefales som bakfyll.
