**SETNINGER I SPORET
ØSTFOLDBANEN Ø.L. KM 26,7 (KM 2,40 FRA SKI)**

Rapport

Oslo, den 22.01.1985.

SKI - KRÅKSTAD. SETNING I SPORET
ØSTFOLDBANEN ØSTRE LINJE KM 26,7 (KM 2,40 FRA SKI)
GK 4273, l-2

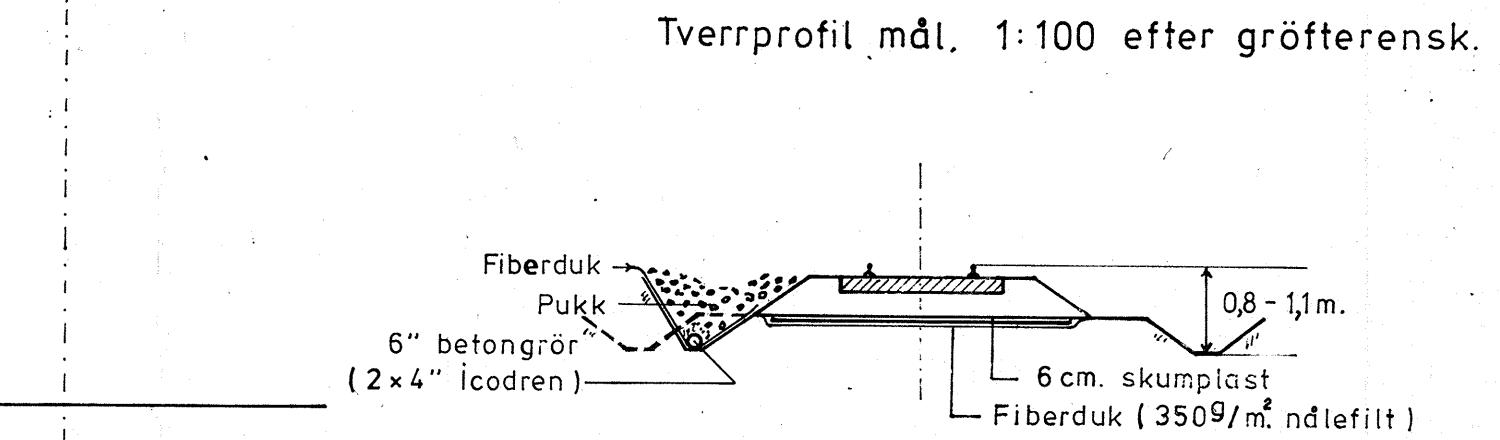
Ski - Kråkstad	Målesiakk	Boref Nov. 84. Kpv.
Setning i sporet		1:1000
Østfoldb. Ö.linje km. 26,7	1: 100	tegnet Jan. 85. "
H. Nilsen		
GK. 4273 2

Den bakenforliggende årsak til problemene er at sporet i sin tid ikke er anlagt etter forskriftsmessig standard. Linjen ligger lavt i terrenget, profilet er for smalt, ballastlaget for tynt, ingen frostsikring, praktisk talt ingen linjegrøfter. Pukkløft, masseskifting og isolasjon er senere utført for å få bukt med telen, men resultatet er likevel ikke blitt tilfredsstillende.

Som utbedringstiltak er i rapporten skissert en løsning med dobbeltsidig linjegrøft, tilstrebet lagt i henhold til "normalprofilet". Sekundært må ballasten på nytt renses og skumplastisolasjonen utskiftes. Dessuten foreslås utlagt fiberduk på formasjonsplan.
