R. 237-2 MERKURVEGEN 4

GRUNNUNDERSØKELSER GEOTEKNISK VURDERING

18/2-81
GEOTEKNISK SEKSJON
PLANKONTORET, TRONDHEIM KOMMUNE

R 237-2 UTGLIDNING MERKURVEGEN 4

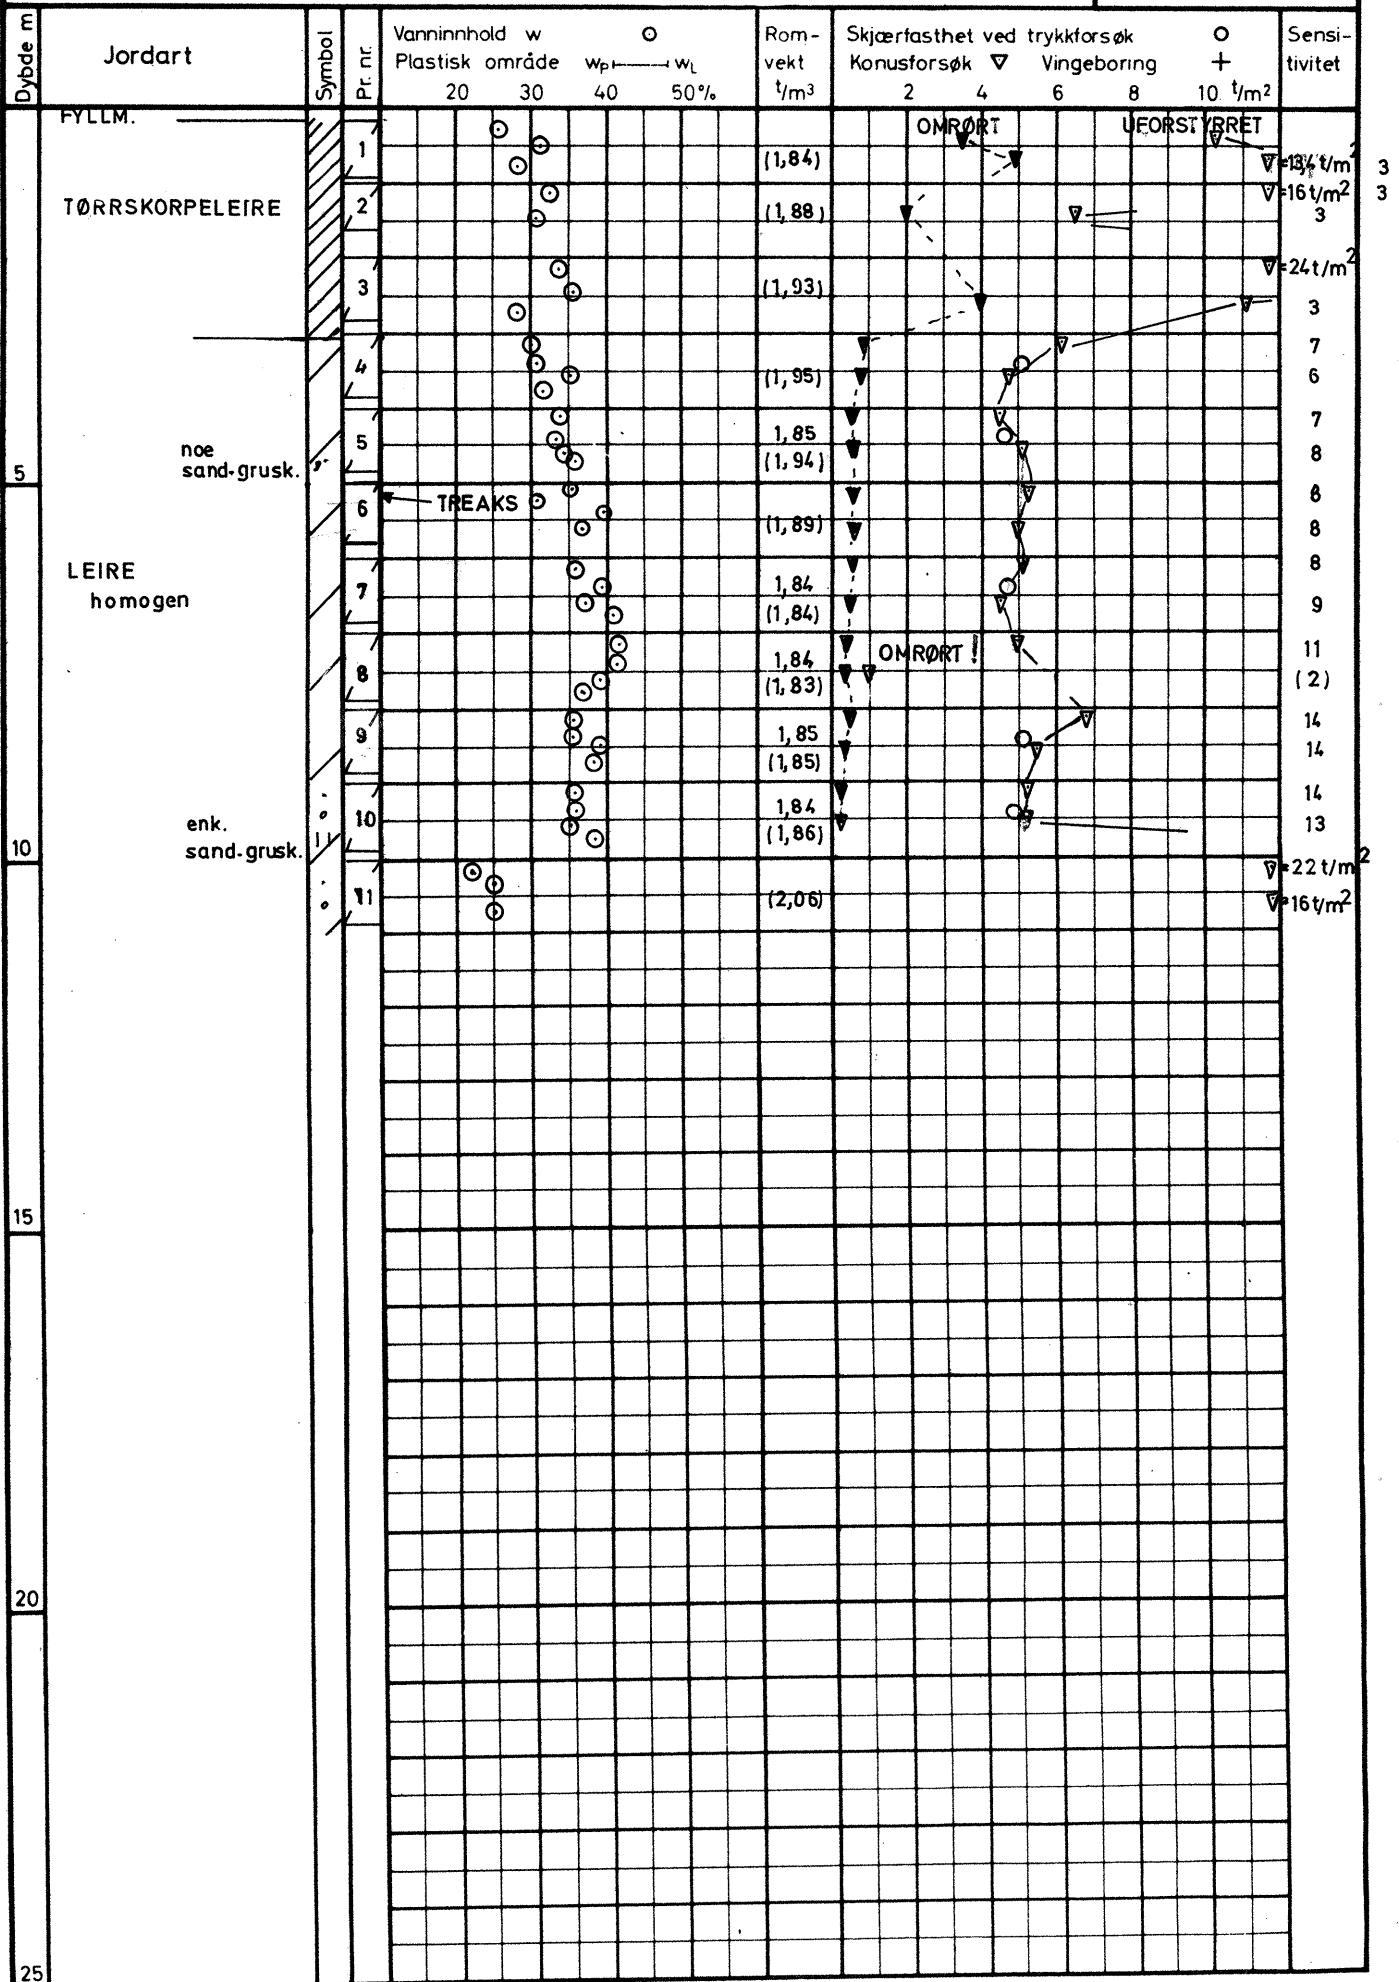
Hull : 3

Som vist i terrengprofilene er det ved prøvetakingene i hull 1 og 3 oppe ved huset påvist hhv. 3 og 4 m fast tørrskorpeleire over middels fast leire. I dybde ca 10 m er det i begge hull påvist overgang til fastere leire. Prøveserien i hull 9 nede i rasgropa tyder på tørrskorpeleire med preg av løsmasse til ca 2,2 m dybde. Ved dette nivået er det et lag med middels fast leire med overgang til fast leire ved dybde omkring 3,3 m. Fra dybde ca 5 m er leira svært fast. For detaljert presentasjon av prøveseriene vises til borprofilene i bilag 3, 4 og 5.

En merker seg her den relativt store spredningen i vanninnhold med verdier fra 25 helt opp til 45%. Den udrenerte skjærfasthet i det middels faste leirlaget i hull 1 og 3 har likevel relativt liten variasjon med verdier stort sett mellom 40 og 55 KN/m². Sensitiviteten er middels høy og varierer mellom 8 og 17.

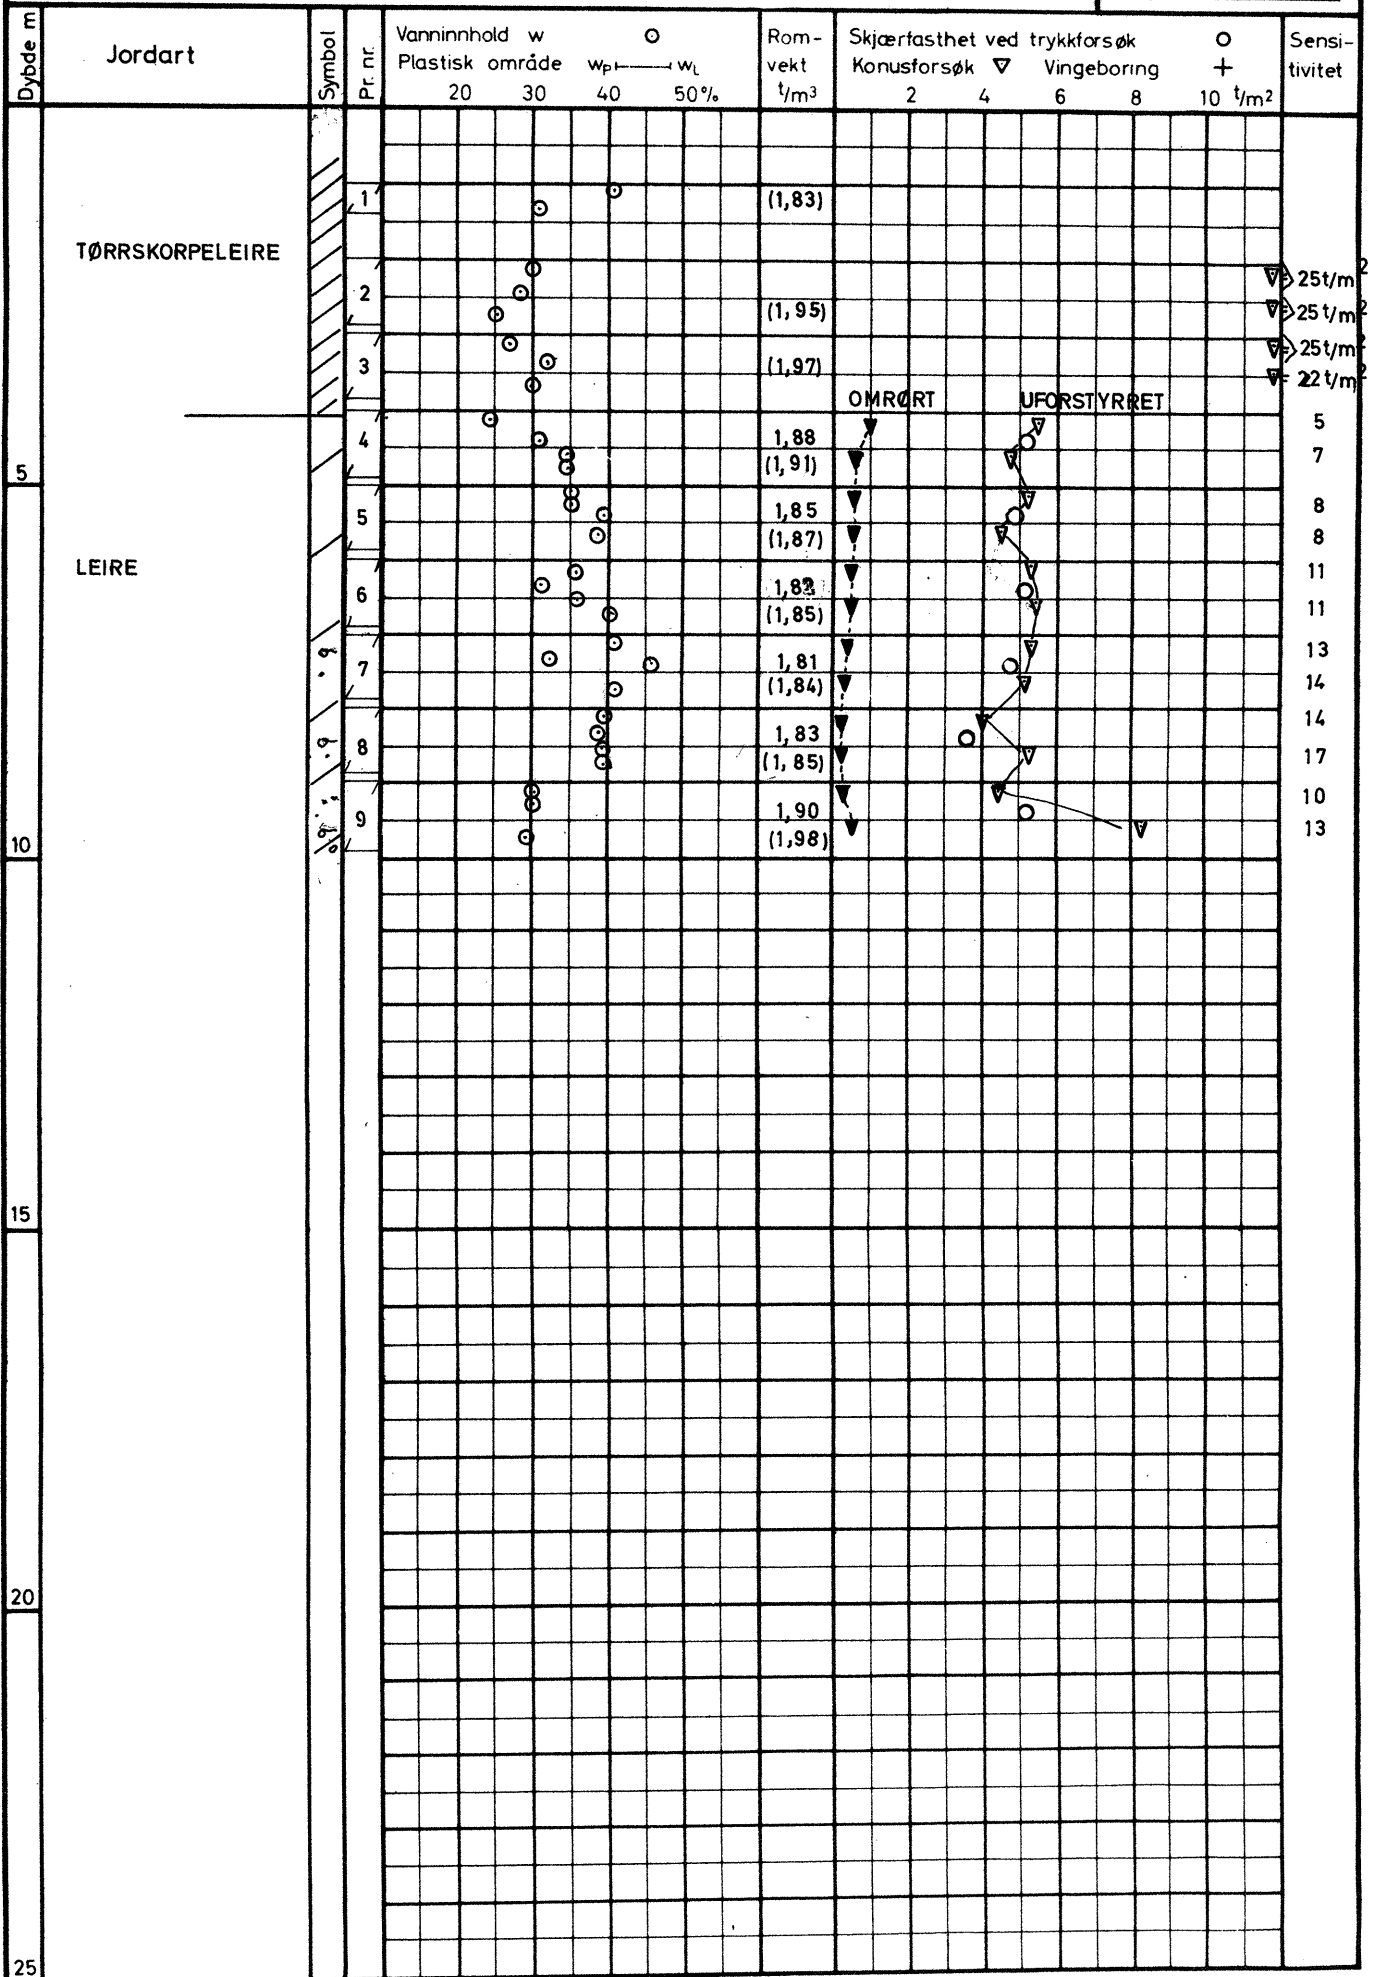
Hull : 9

Grunnboringsarbeidet i marken er utført i uke 6 og er ledet av boreformann Jakob Vårum. Det er tatt opp uforstyrrede prøver med sylinderprøvetaker i de 3 hullene 1, 3 og 9 til dybder hhv. 11, 10 og 6 m under terreng, i alt 27 prøver.

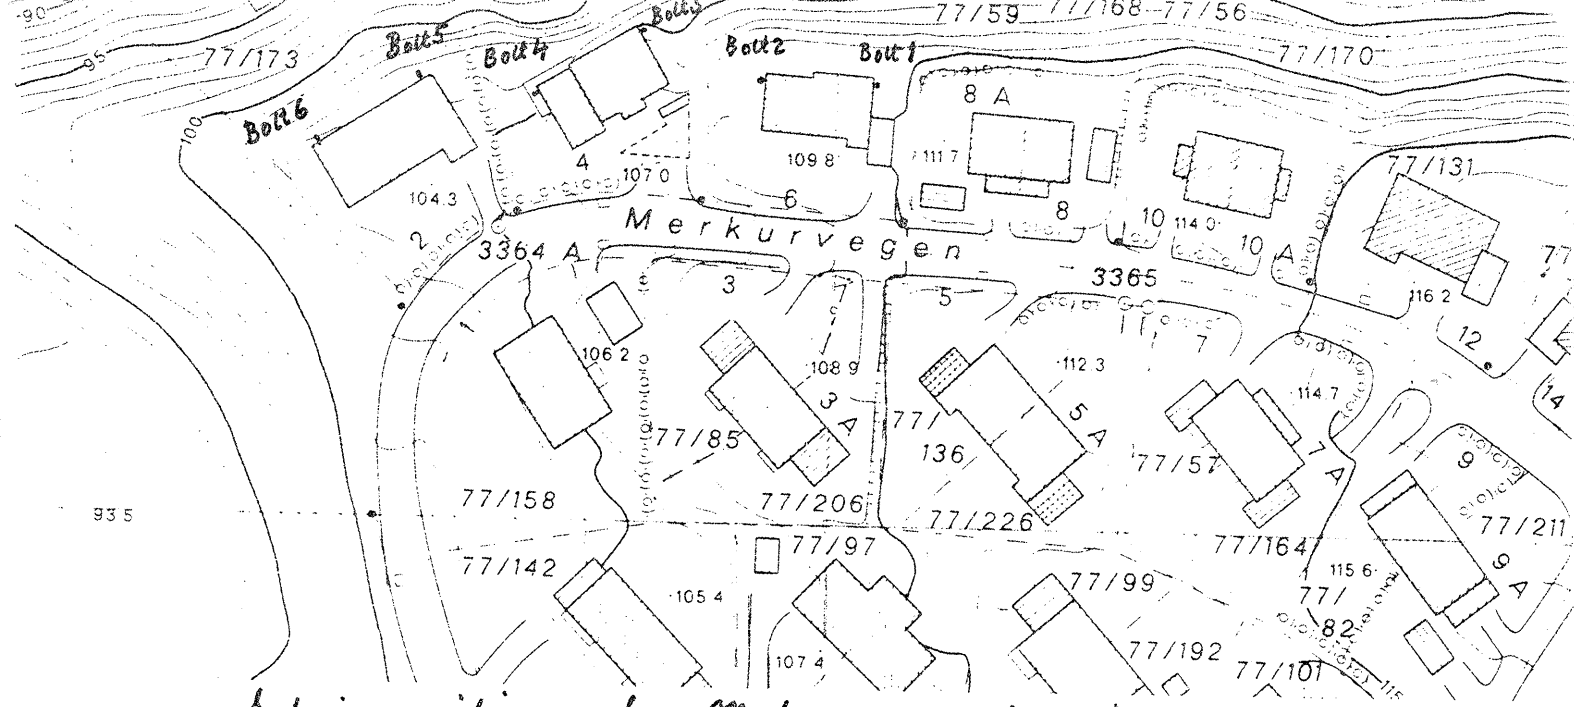
Schningsmålinger for Merkurvegen nr 6 - nr 4 og nr. 2

Etter anmodning fra oss har Kart- og oppmålingsseksjonen gjentatt sitt nivellement på 4 bolter innstøpt i de fremre hushjørner i nr 4 og 6. Dessuten er det satt inn og innmålt 2 bolter i nr 2.
