R.839

GRAAKALLBANEN V/NYVEIBAKKEN 2

GRUNNUNDERSØKELSER  
GEOTEKNISK VURDERING

Oppdragsgiver: VASSVERKET		Oppdrag v/: A. Skjemstad	
Oppdrag: R.839 GRÅKALLBANEN mellom Byåsv. og Nyveibk.  STABILITETSPROBLEMER			
Sted, dato: Trondheim 14.06.91			
UTM- referanse: NR 685 339		Sted: Ila	
Emneord:	Stabilitet	poretrykk	ledningslekkasje
Feltarbeid utført: mai -91	Antall tekstsider: 4		Antall bilag: 5
Sammendrag:  I forbindelse med reparasjon av lekkasje i en overvannsledning ved Byåsveien 9 ble det oppdaget fritt vann i grøfta på innsiden av Gråkallbanens fylling og en sprekk i fyllingens ytterskråning.  Terrenget er meget bratt. Både skråningen ned mot sporet og fyllingen videre mot Nyveibakken 2 ligger med helning brattere enn 1:1,5.  Grunnundersøkelser viste at fyllingen består av sand.  Fjellet ligger i 4 - 6 meters dybde, med helning 1:3.  Stabiliteten av sporet er tilfredstillende i stasjonært tilstanden, dvs. med grunnvann maks 2 meter over fjellet. Med GV i grøfta på innsiden til i terreng ved skråningsfoten er sikkerheten for lav. Etter tetting av lekkasjen antas forholdene å være akseptable.  Kåre Sand

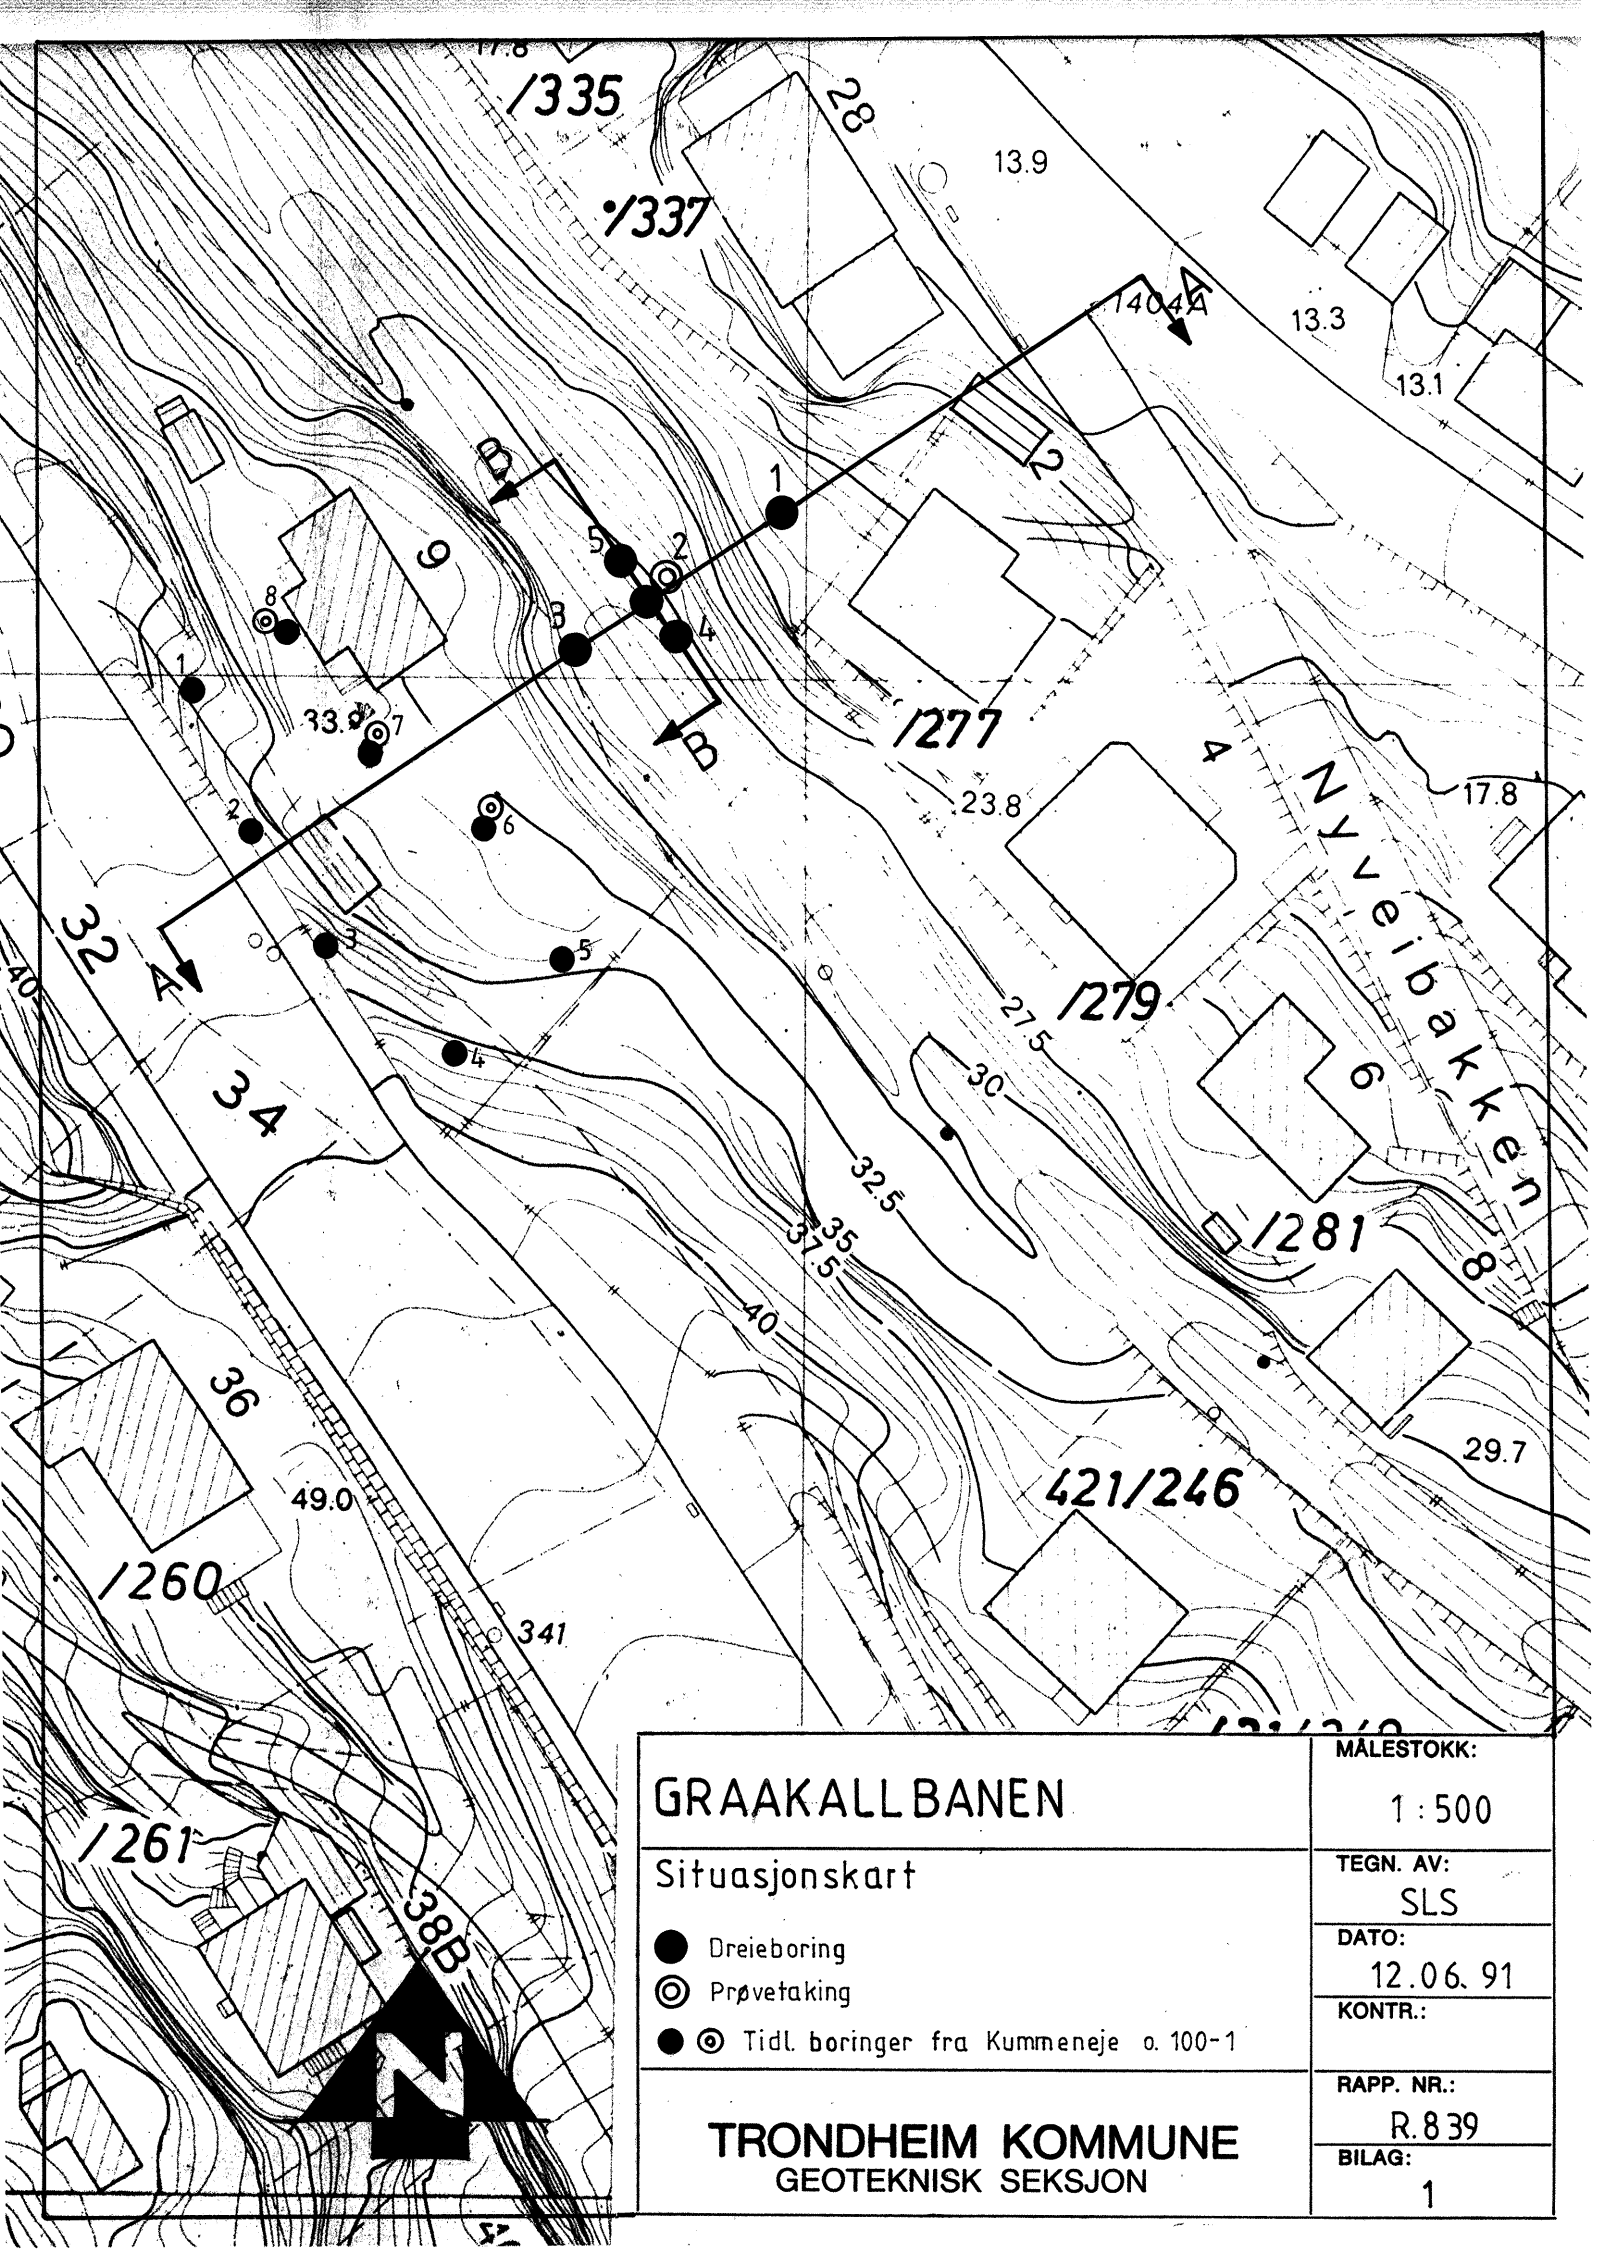
Situasjonskart

Vi har utført dreiesondering til antatt fjell i 5 punkt. Det er dessuten tatt opp Ø 54 mm uforstyrrede prøver i ett punkt. Borpunktene beliggenhet framgår av situasjonskartet i bilag 1. Sonderingsresultatene er vist på profilene i bilag 2.
