TRONDHEIM HAVN

DORA II, SONDERINGER ETTER BETONGPLATE UTENFOR DOKK.

TRONDHEIM KOMMUNE
TEKNISK AVDELING
GEOTEKNISK SEKSJON, VALØYA
HOLTERMANN SV. 1, 7004 TRONDHEIM
TLF. (07) 54 70 84, 54 70 88, 54 70 96

DORA II. SONDERINGER VED DOKKPORTENE.

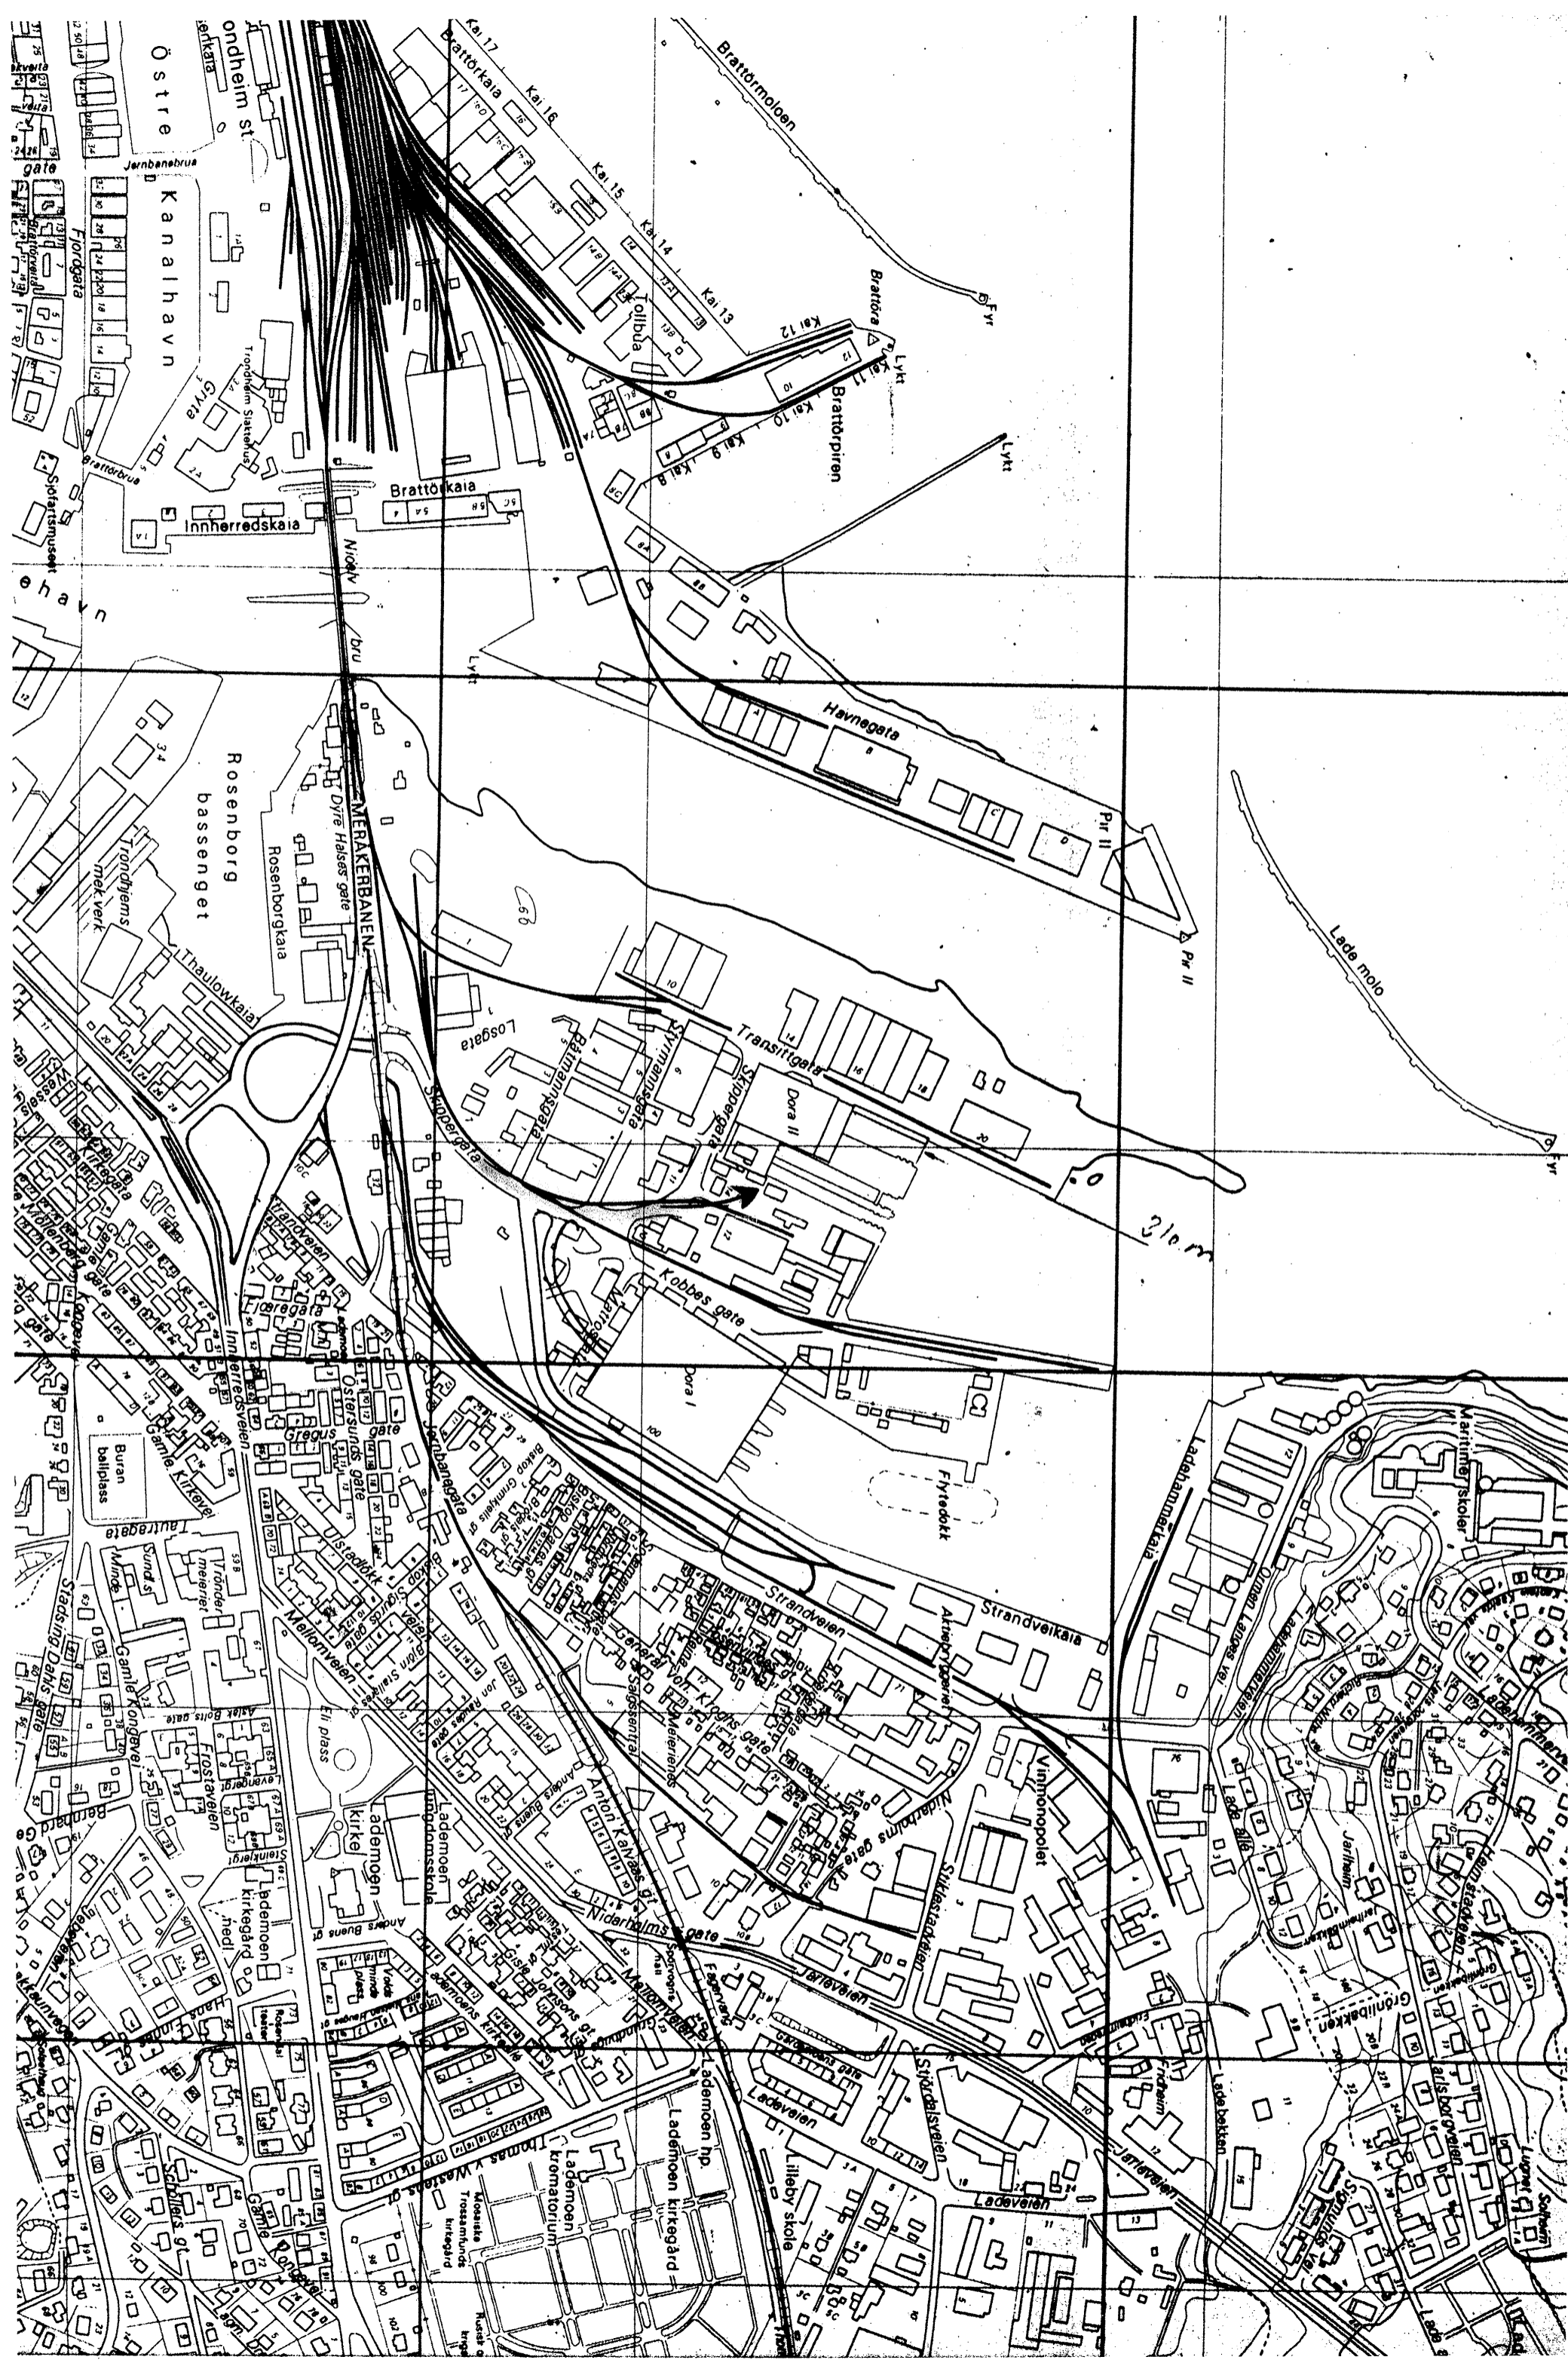
Arbeidet ble utført 12.03.91, med sonderinger 2, 3, 5 og 7 meter fra enden på dokka. Ved de to innerste ble betongplata påtruffet, ved de to ytterste var vi ikke i kontakt med plata.

stopp mot betongplate
på kote -10,60
