R.776 UGLABEKKEN, SELSBAKK

GRUNNUNDERSØKELSER
GEOTEKNISK VURDERING

28.02.92

GEOTEKNISK SEKSJON
PLANKONTORET TRONDHEIM KOMMUNE

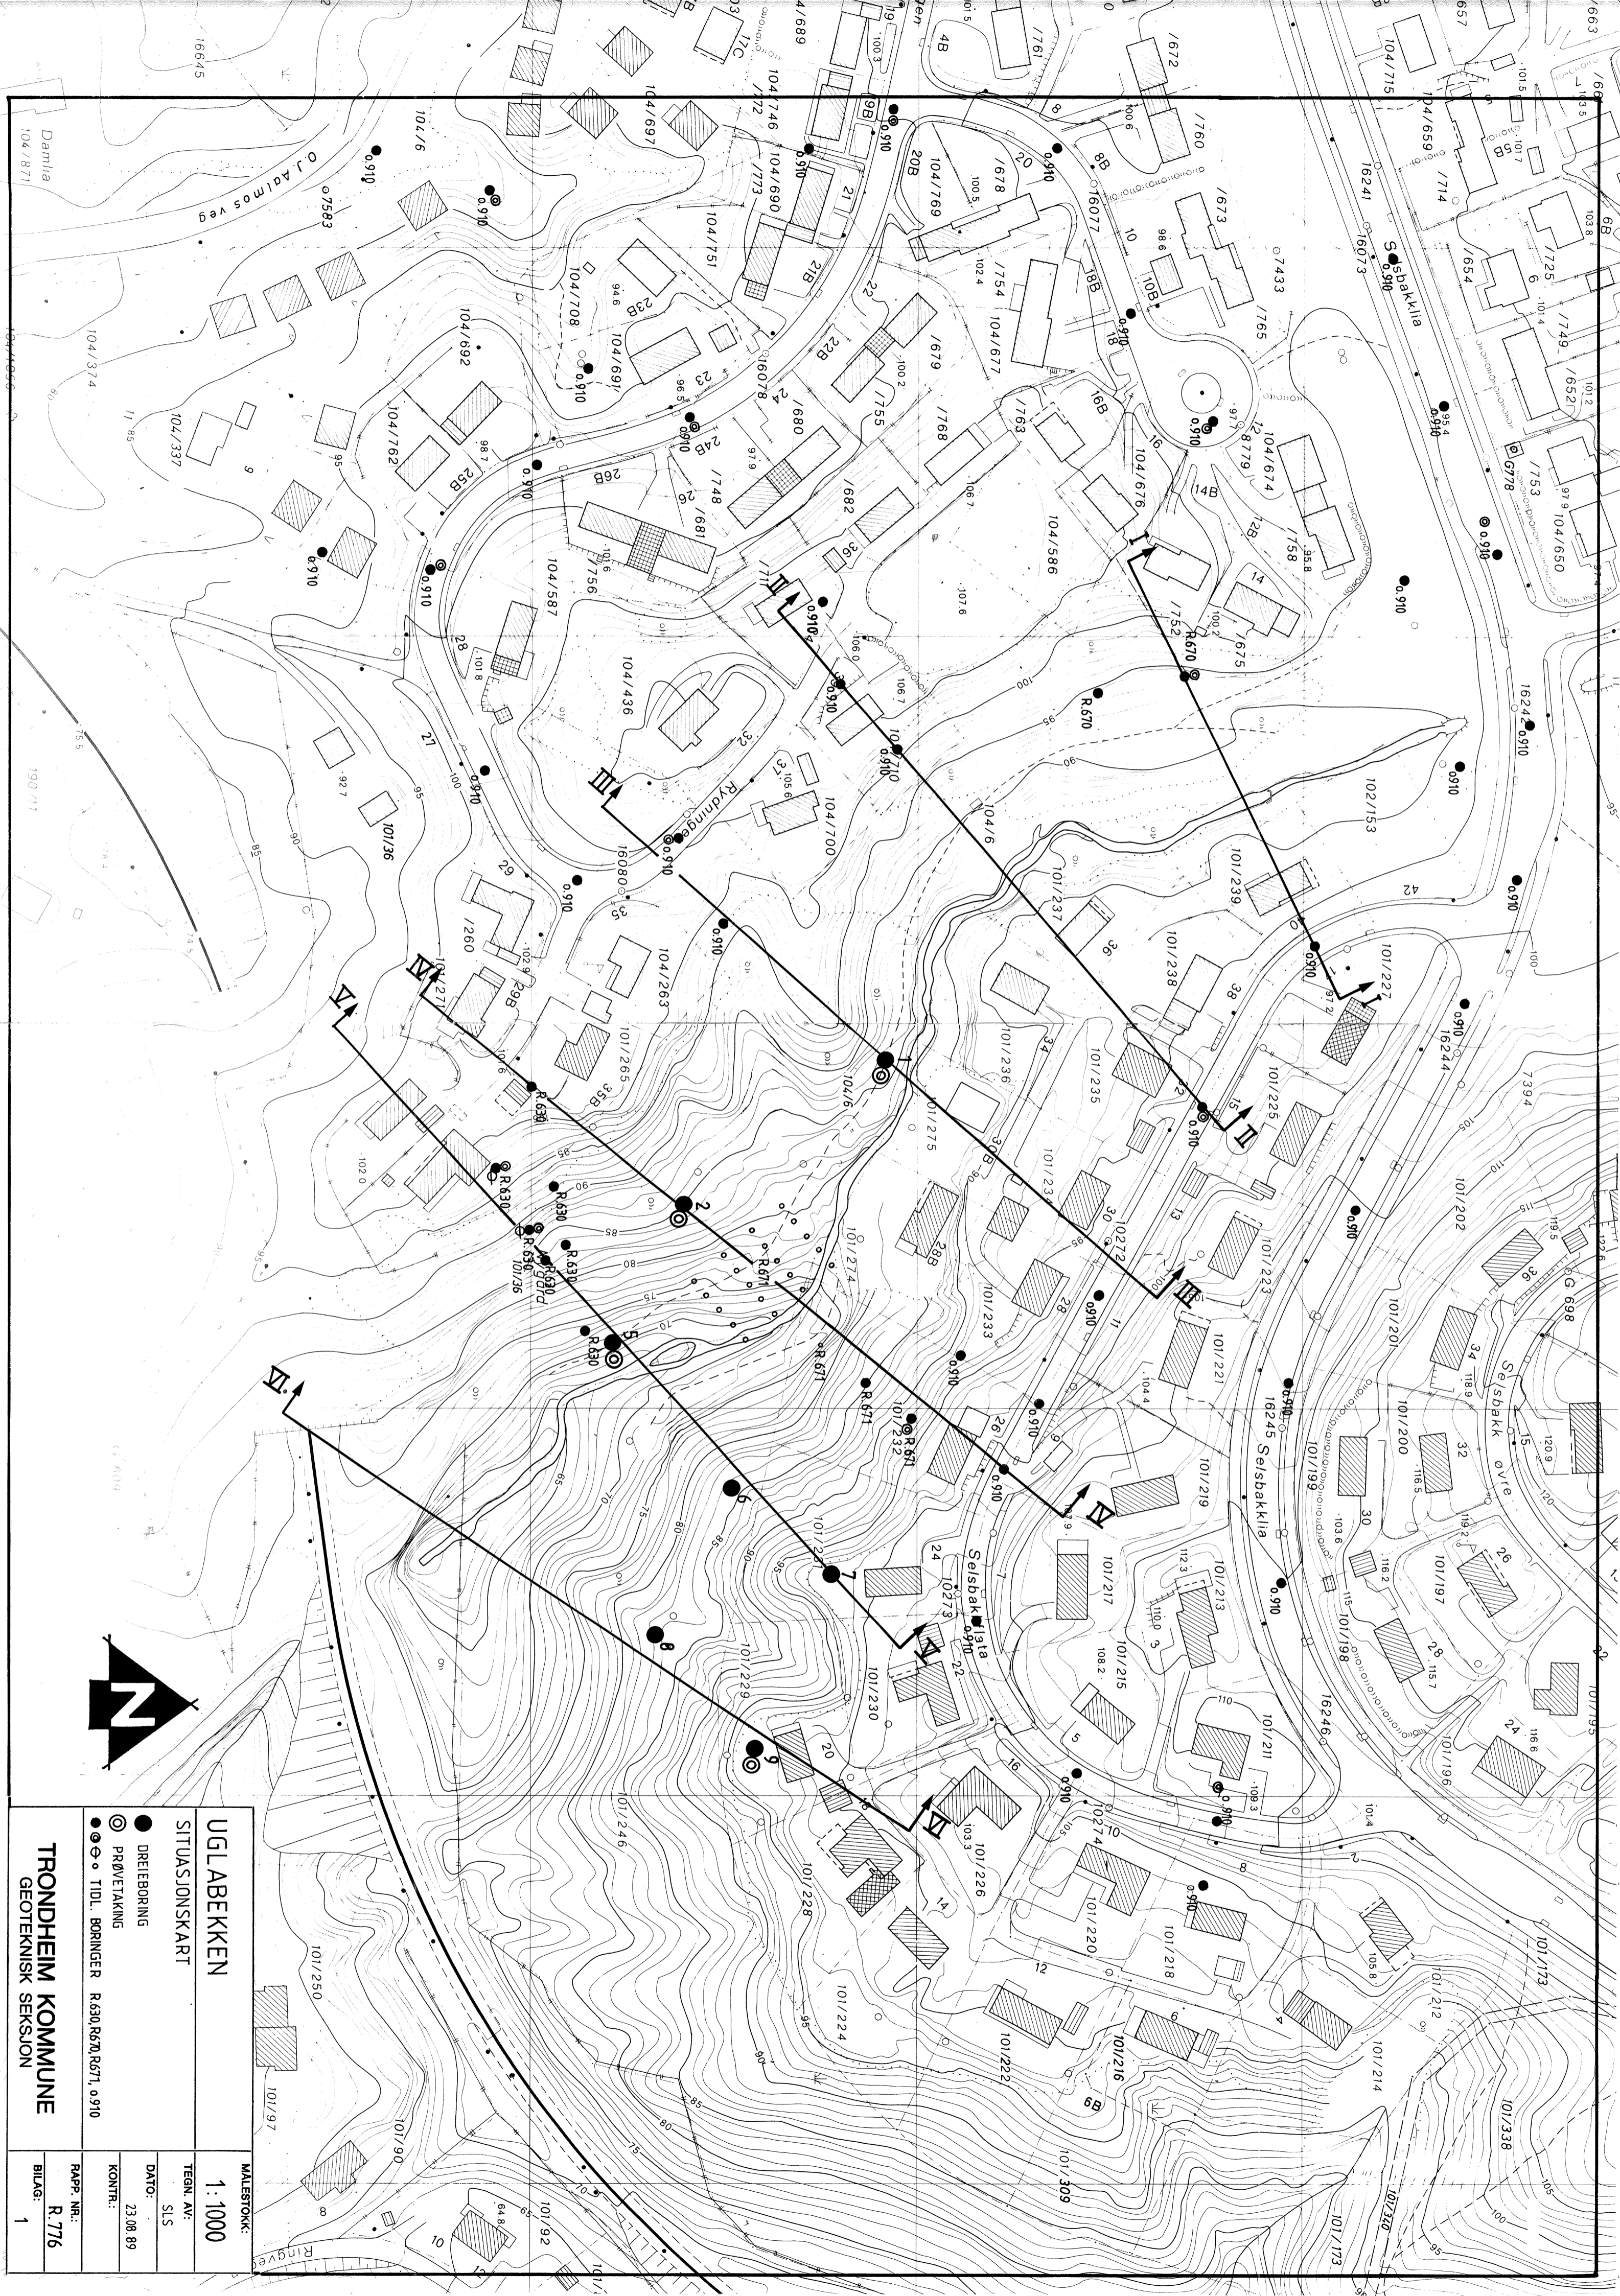
UGLABEKKEN		MALESTOKK:
SITUASJONSKART		1:1000
●	DREIEBORING	TEGN. AV:
⊙	PRØVETAKING	SLS
⊕	TIDL. BORINGER R.630 R.670 R.671, 0.910	DATO:
		23.08.89
		KONTR.:
TRONDHEIM KOMMUNE		RAPP. NR.:
GEOTEKNISK SEKSJON		R.776
		BILAG:
		1

Borpunktens beliggenhet framgår av situasjonskartet i bilag 1, mens sonderingsresultatene er vist på terrengprofilene i bilag 2 - 7.
