Gk 2021

### Grunnundersøkelse

for omformerstasjon ved Eidem, Meråkerbanen km.37,0.

Tegninger Gk.2021/1-4.

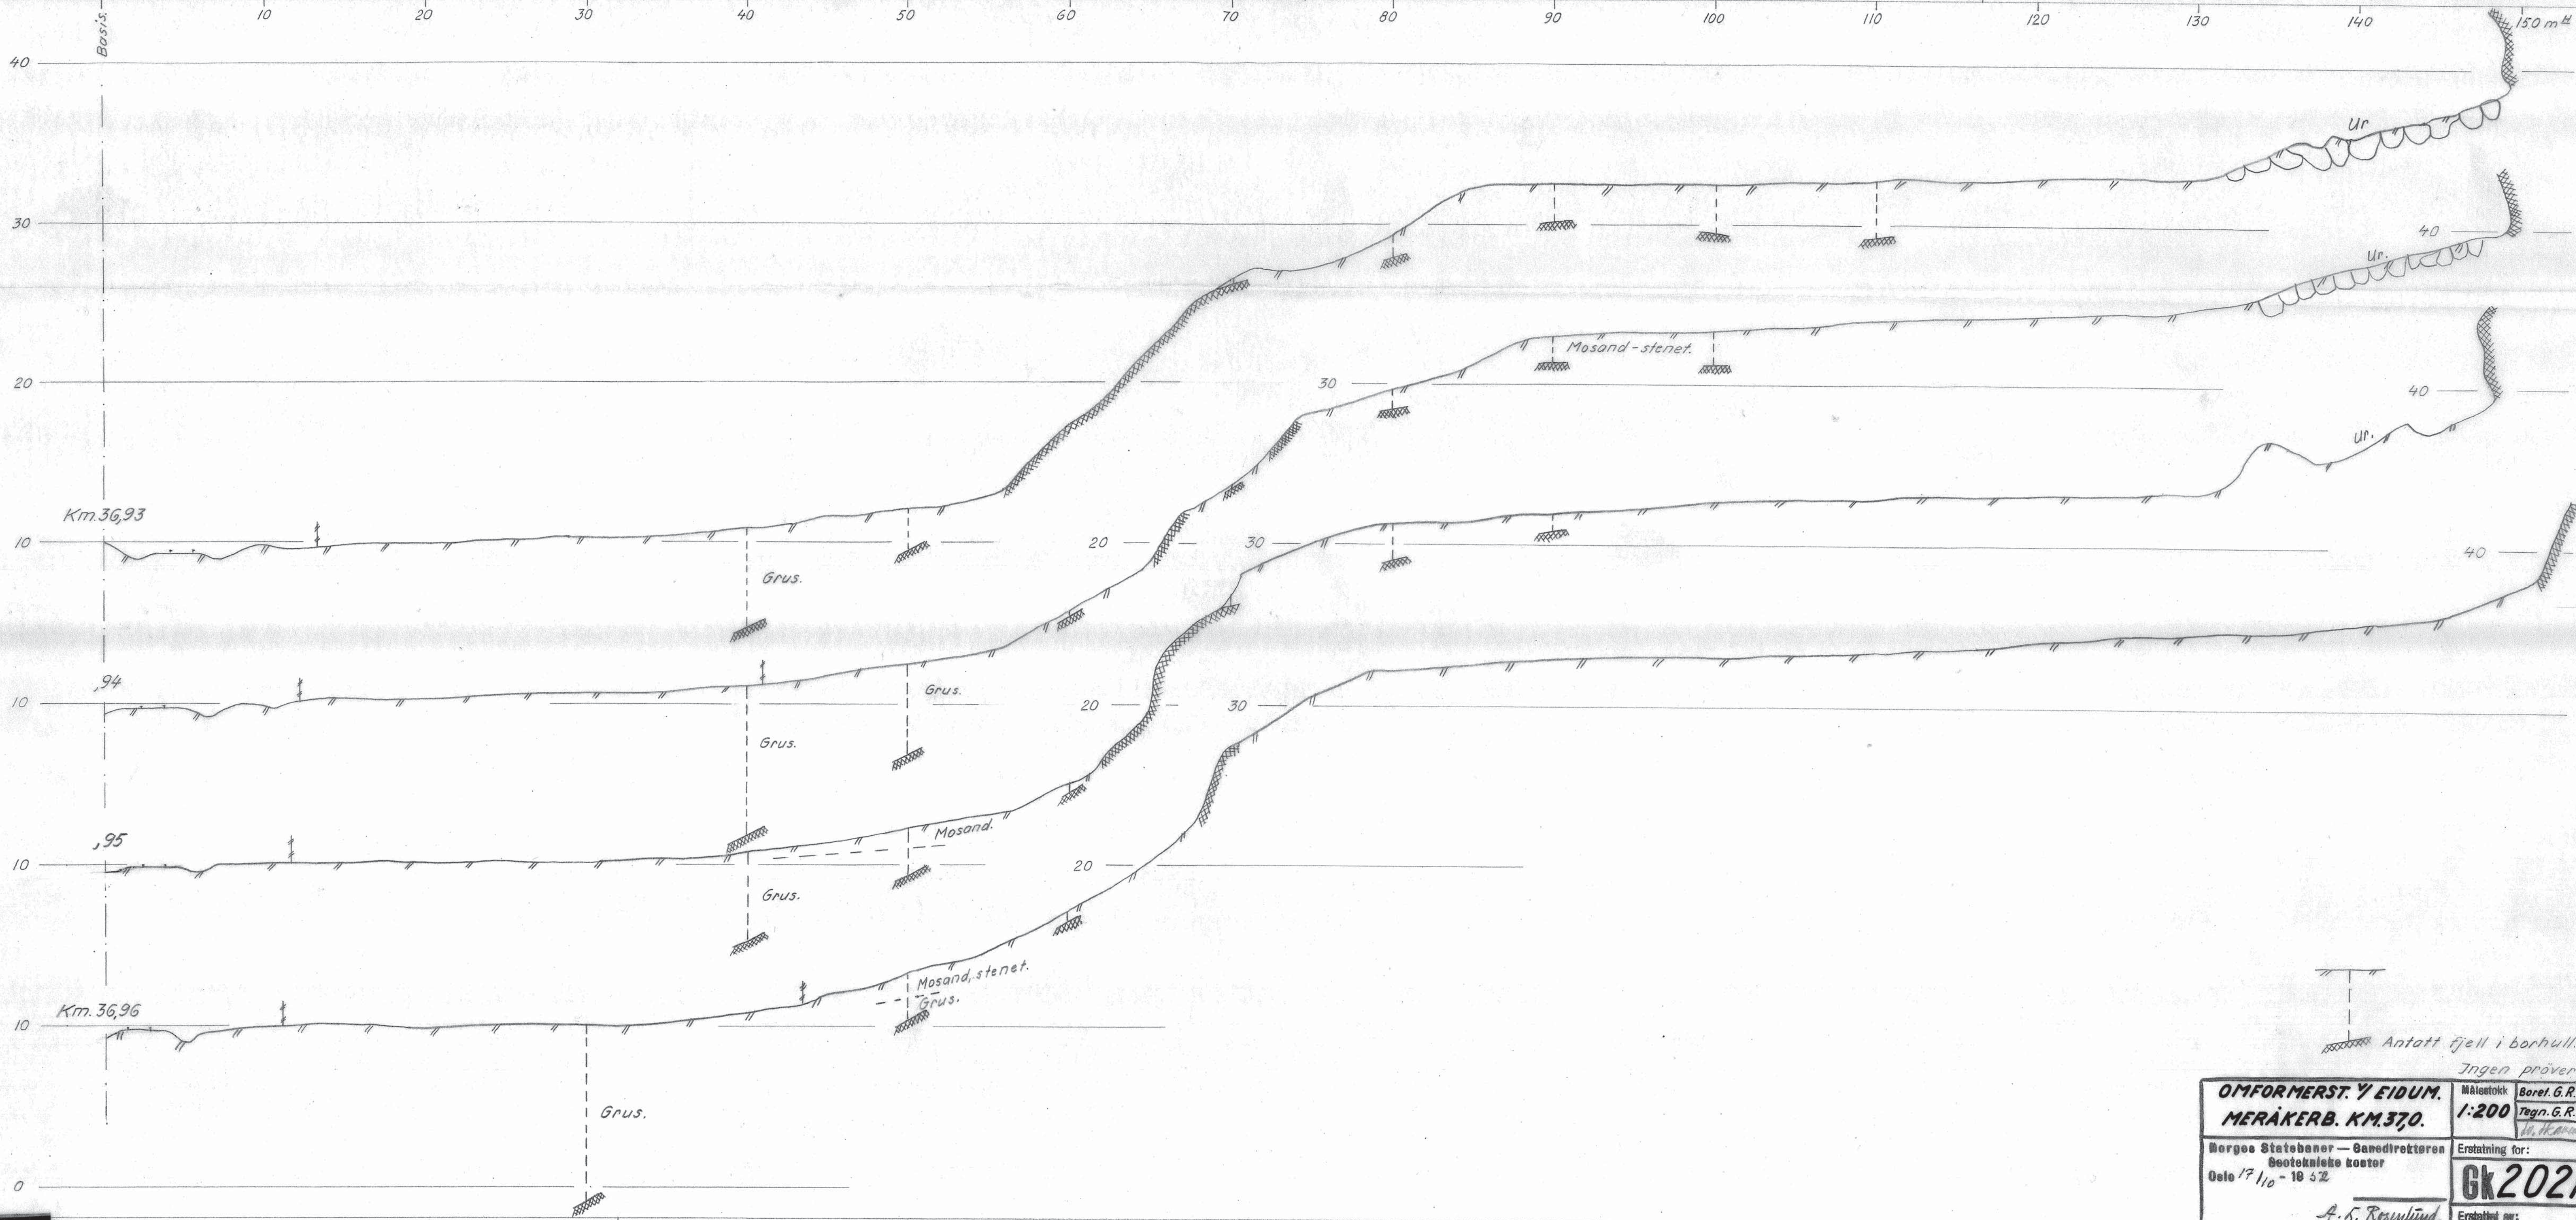
| <b>OMFORMERST. Y EIDUM.</b> | | Målestokk | Boret. G. R. |

Stedet ligger 800 m øst for Eidem holdeplass. Som en ser av tegningen har man et lavere liggende platå som ender mot en høy foroverhældende fjellskrent. En eventuell omformerstasjon kommer til å bli liggende under nevnte platå. Dette er helt jordoverdekket, vannsykt og bevokset med løvskog. Fjell sees derfor bare på enkelte steder i platåets forkant, men kan studeres nærmere ved foten av den innenforliggende skrent.

Steinsorten består av vekslende tynne lag av skifer- og sandsteinsmateriale og er selv i uoppsprukket tilstand av mindre god beskaffenhet. Strøket er nordvest-sydøstlig d.v.s. at lagningen vil forløpe omtrent påtvers av tunnelretningen, hvilket i og for seg er gunstig, fallet er 30° mot sydvest, altså innover i tunnelretningen. Fjellet viser oppsprekning med sprekkeplaner i sydvest-nordøstlig retning med ca. 70° fall mot nordvest. Dette er avgjort uheldig, da sprekkenes omtrent vil følge tunnelretningen. Jordoverdekningen hindrer en nærmere undersøkelse av fjellet over omformerstasjonen, men en må anta at dette er atskillig oppsprukket fordi stedet ligger så nær skrenten som representerer begrensningen av en bruddsone. Før en bestemmer seg for dette sted er det påkrevet å utføre nærmere undersøkelser, først og fremst jordboringer.
