# Sikkerhet mot leirskred. Lier kommune

## Vurdering av skredfare som følge av flom - Eikenga og Linjeveien

20041160-3

20. august 2007

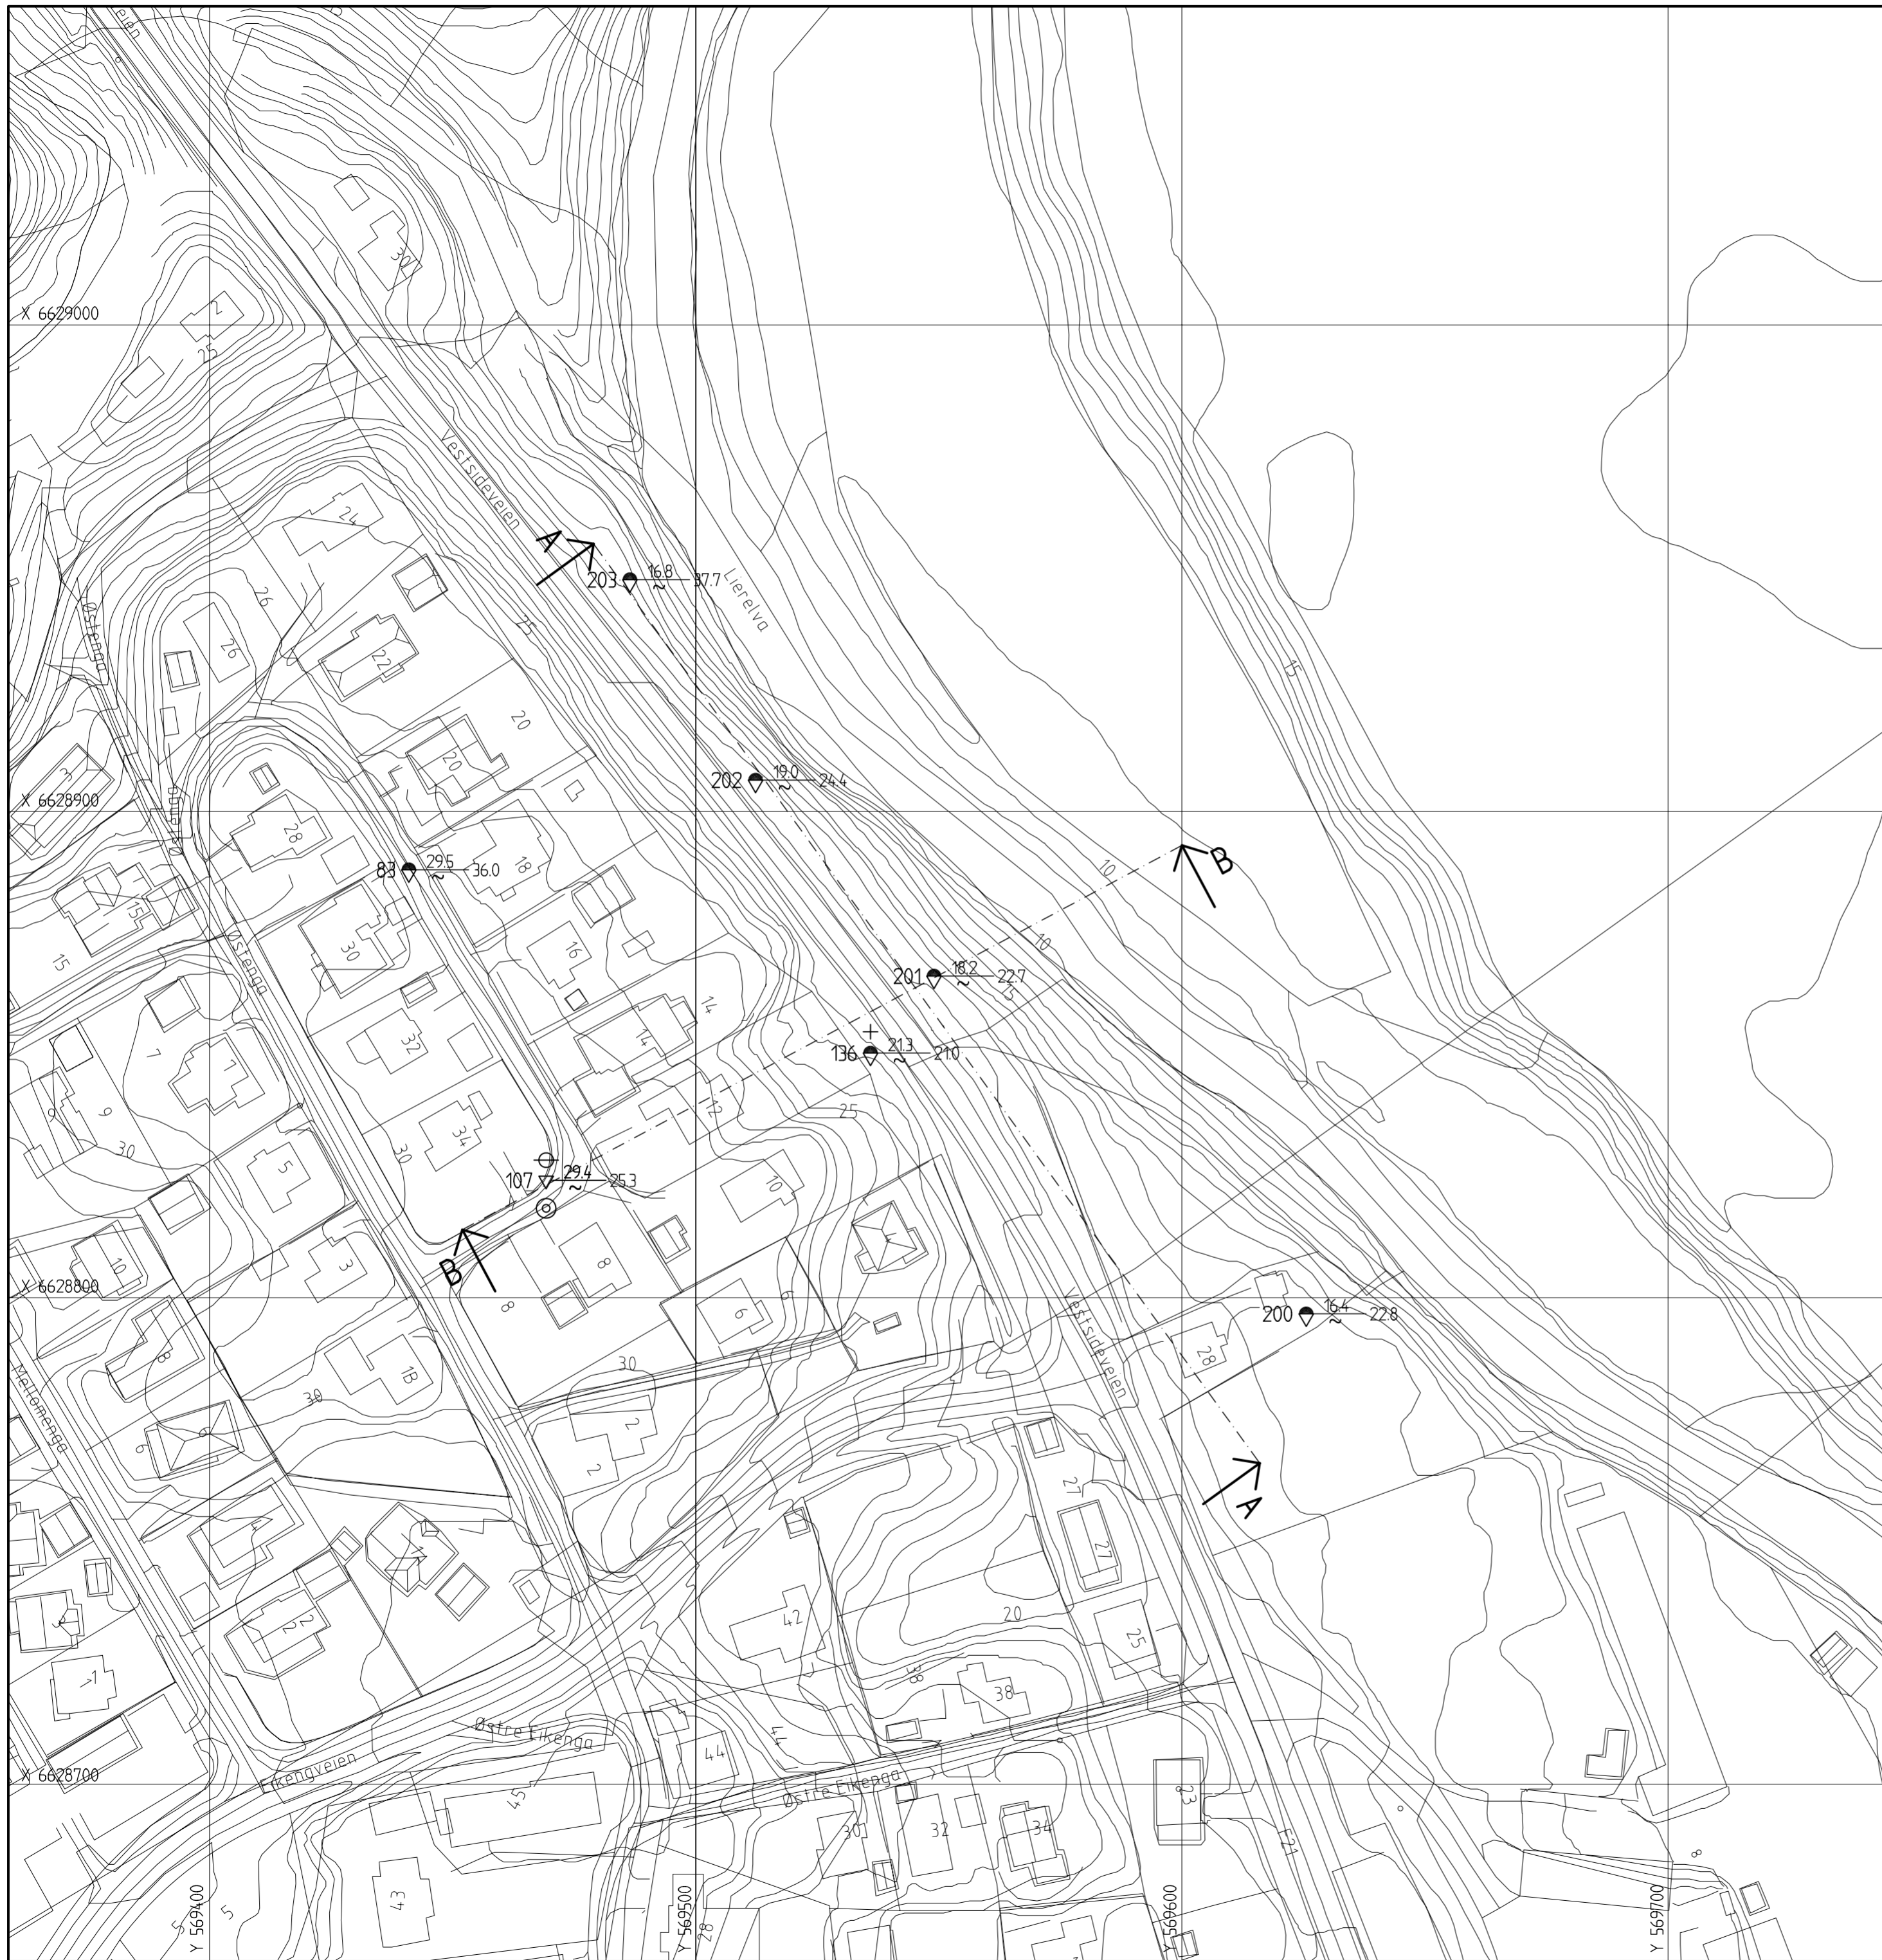
| Rev. | Beskrivelse | Dato | Tegn. | Kontr. | Godkj. |
|--|---|--|---|---|---|
| | | BORPLAN EIKENGA | | 1 : 1000 | |

Det er ikke funnet kvikkeleire helt ut i skråningen mot Lierelva i Eikenga. Det påpekes imidlertid at det er aktiv erosjon i skråningen som følge av flommen og de store nedbørsmengdene. Stabiliteten av skråningen er således svekket slik den står i dag. Dessuten vil glidningen fortsette ved at vann vil finne veien ned i sprekker i de ustabile toppmassene, og Lierelva vil erodere i foten av skråningen. Dette vil føre til at utglidningen som i dag ligger i skråningen, med tiden vil skli ut i elva. Erosjonskanten vil følgelig spise seg innover på plataet mot kvikkeleirelomma.
