Rapport

Dok.nr.: UB.101416-000 Rev:.....

RAPPORT FRA BEFARING DEN 14.5.81
DOVREBANEN KM 450,88, KM 495,66 OG KM 504,4

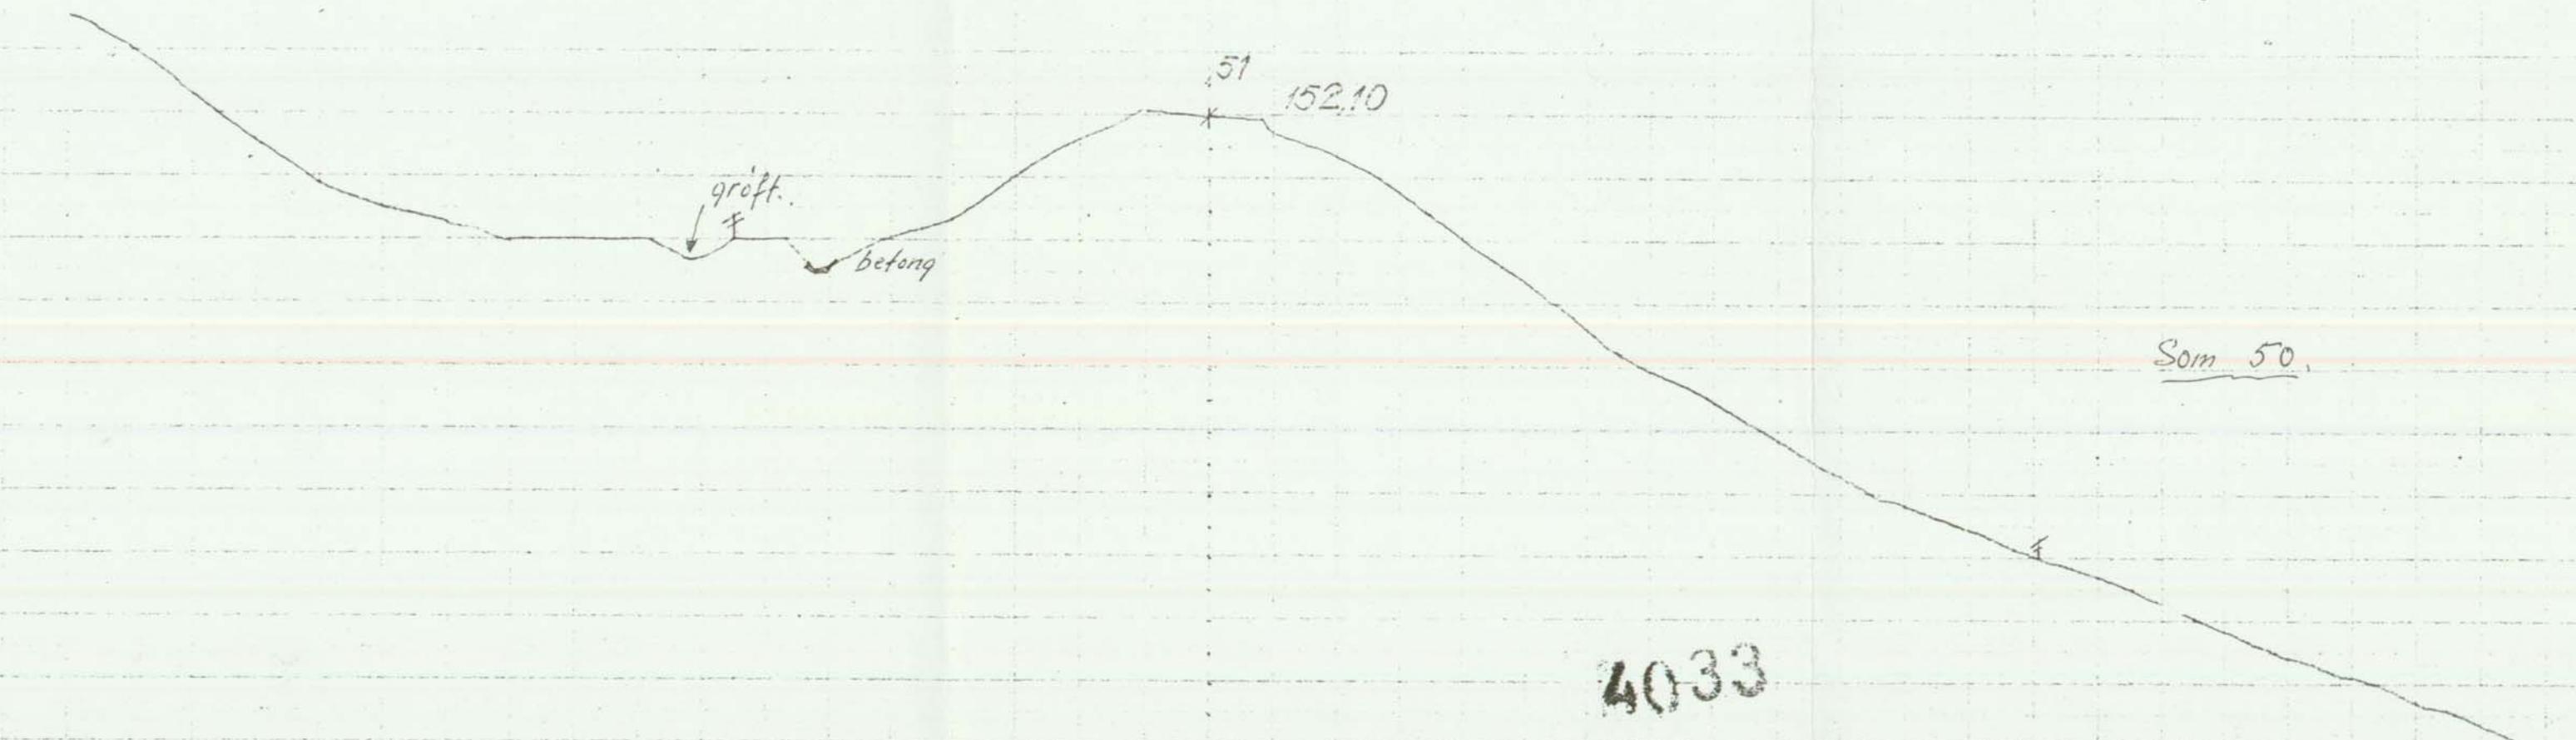
Belongført grøft fra 495,50 - 53+5

v/ 495,53+5 kommer inn overvannsgroff på skrå
fra bakenfor liggende bekke.

Terr. bekke m/ store grantrer fra gjerdet og
ca 40m nedover, videre blått terreng.

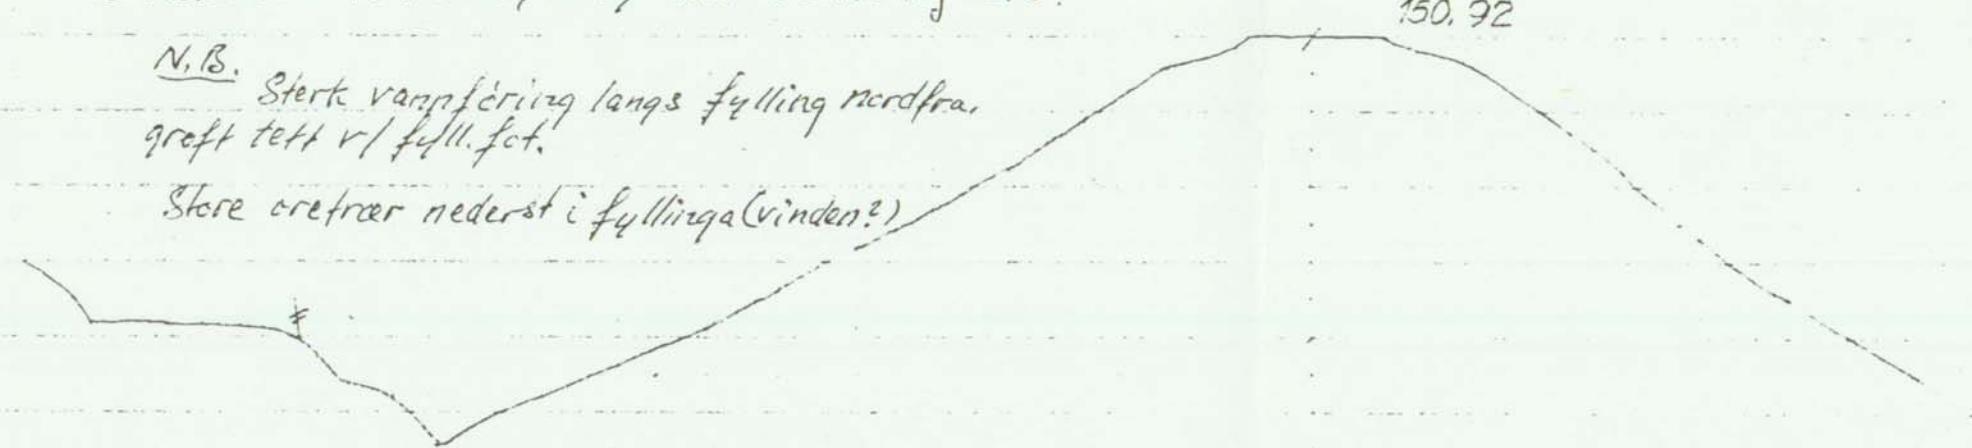
58

Mellan 57+5 og 60+0 er påfyllt Stein, viser bevegelse
i Steinmassene nedover, særlig mellom 57+5 og 58+8.

N.B.
Sterk vannføring langs fallings nordfra.
grøft tett v/ fyll. føt.

Store ørterer nederst i fyllinga (vinden?)
