R. 587 SETNINGSSKADER VED BJØRNDALSBRUA

GRUNNUNDERSØKELSER GEOTEKNISK VURDERING

GEOTEKNISK SEKSJON

PLANKONTORET, TRONDHEIM KOMMUNE

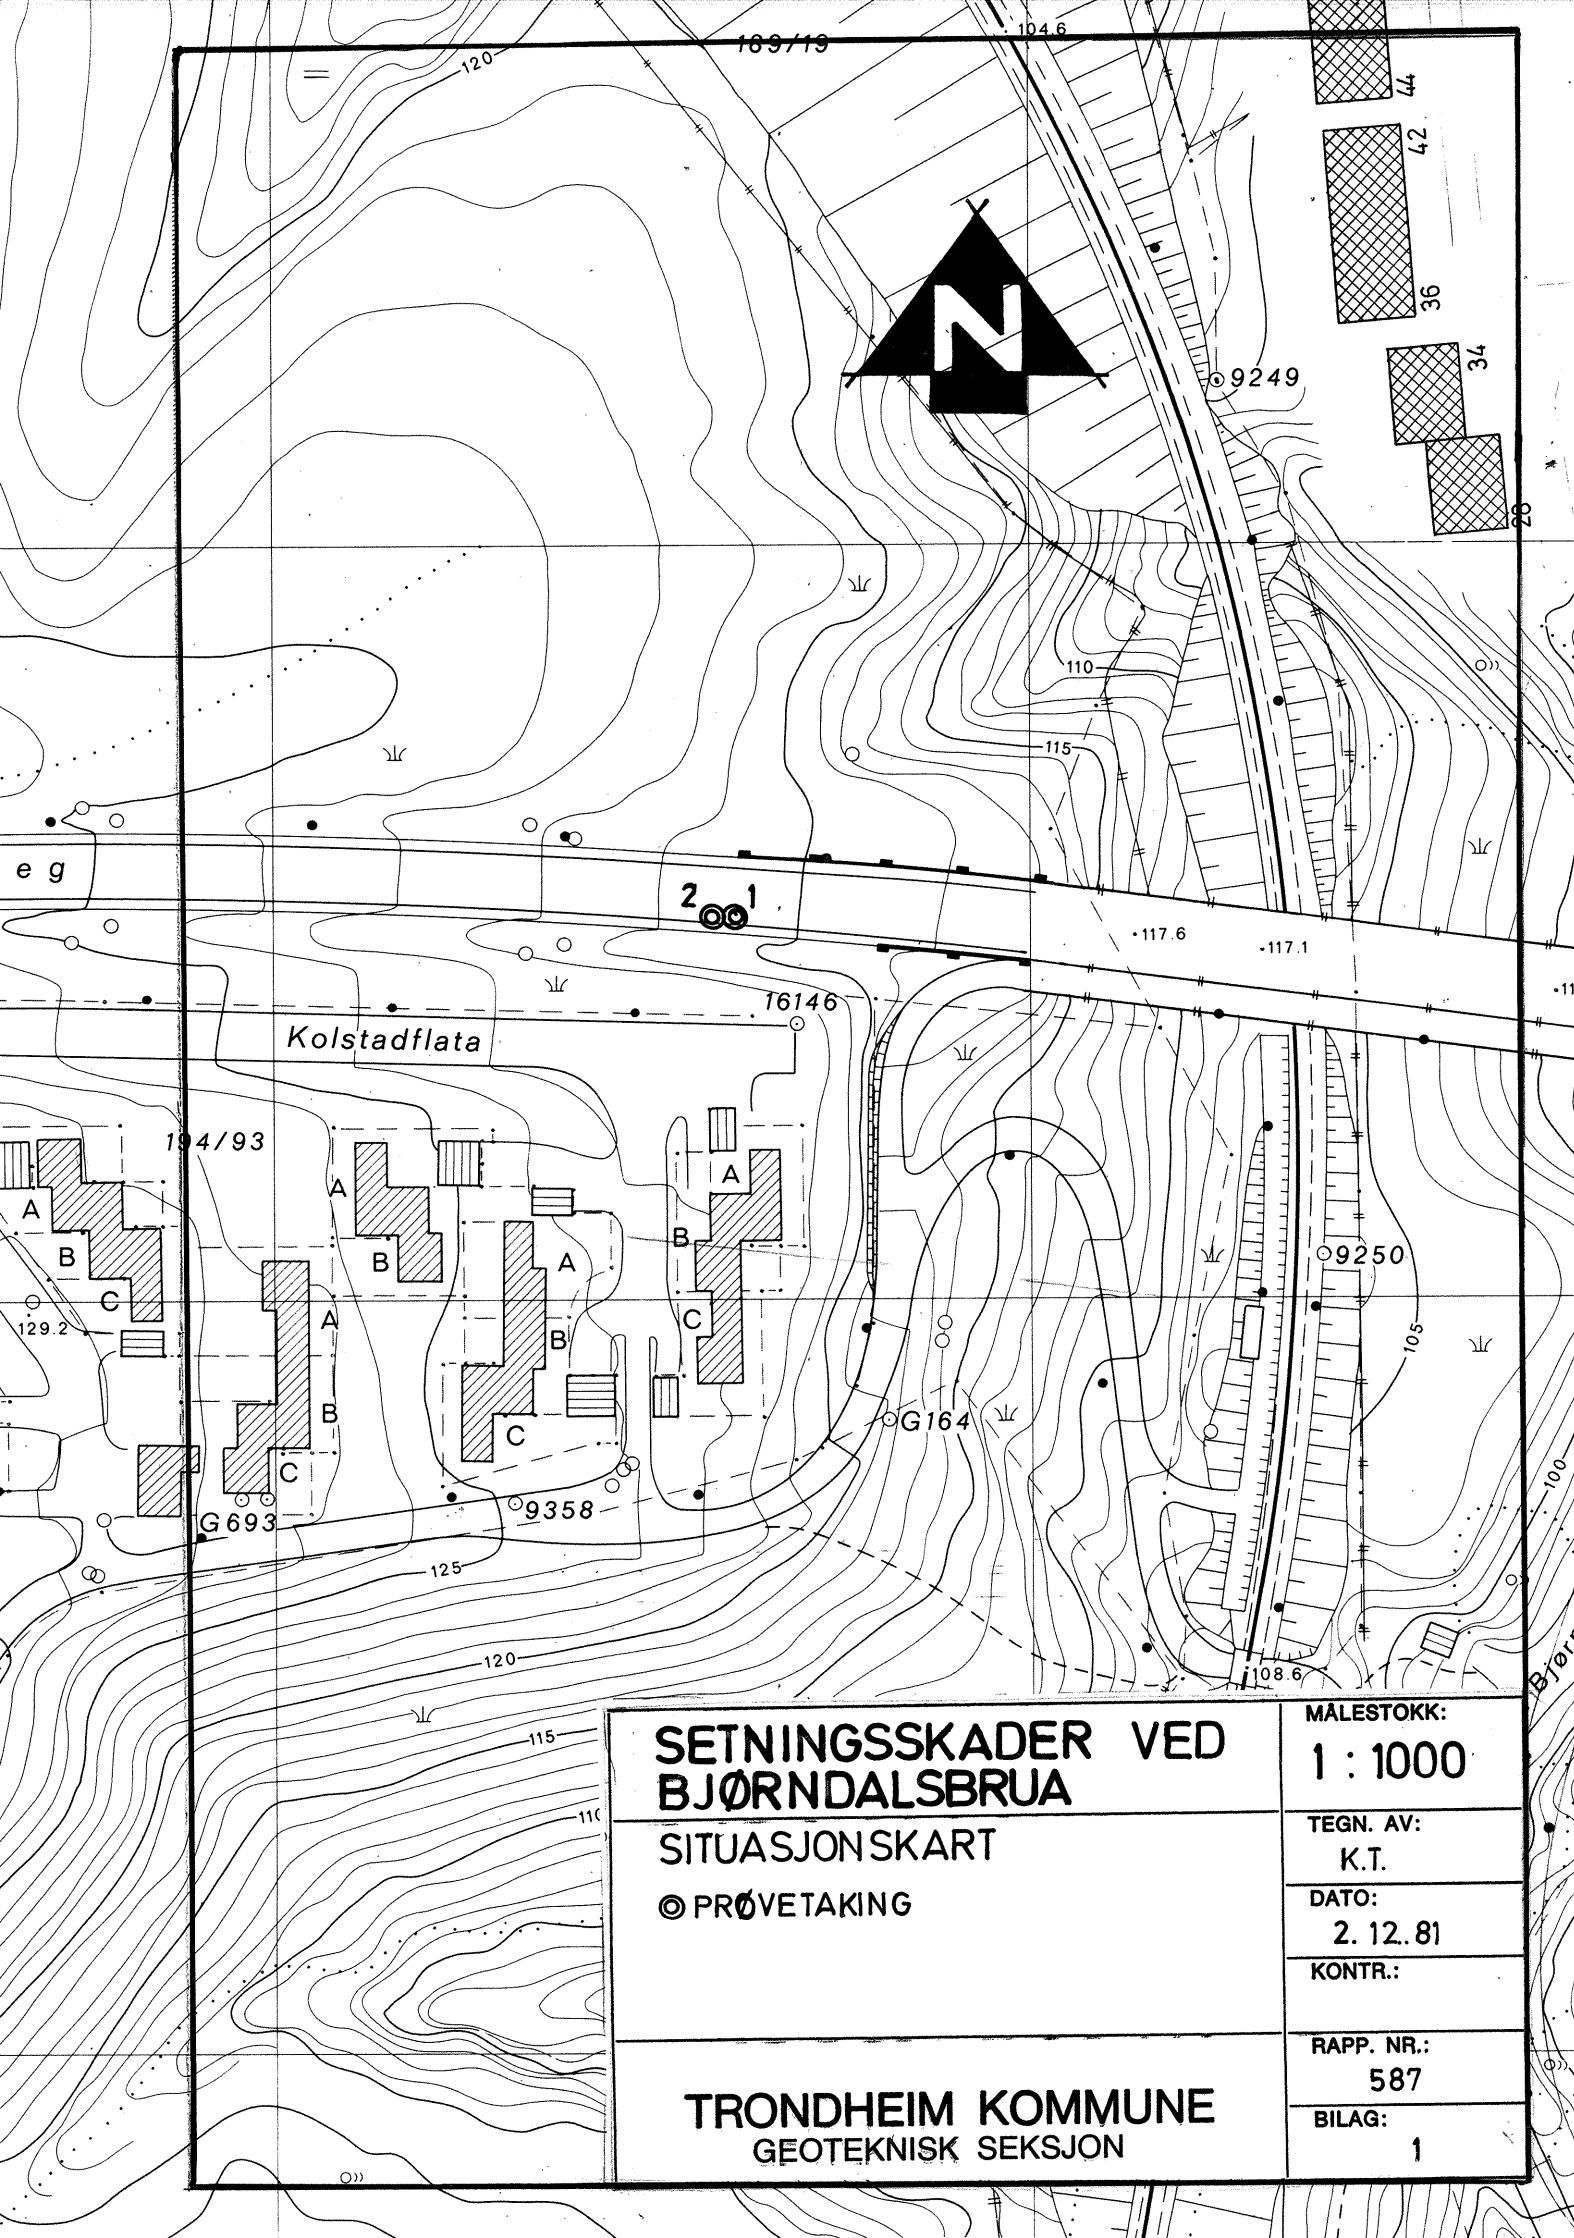
SITUASJONSKART

Markarbeidet vart utført 28. og 29. sept. 1981 under leing av borreformann Vårums. Det vart tatt opp uforstyrtra prøver med 54 mm sylinderprøvetakar til 5 meters djupne i 2 hol. Borring nr 1 er gjort midt i det nemnde søkket vest for Bjørndalsbrua, og borring 2 ca 12 m lenger vest der det ikkje er skade på vegbanen. Begge borringane er gjort i søndre kjørefelt, og plasseringa er vist i situasjonskartet i bilag 1.
