R.638 VOLLABAKKEN 22

Skade på kjellermur

GRUNNUNDERSØKELSER
GEOTEKNISK VURDERING

16. 1.. 83
GEOTEKNISK SEKSJON
PLANKONTORET, TRONDHEIM KOMMUNE

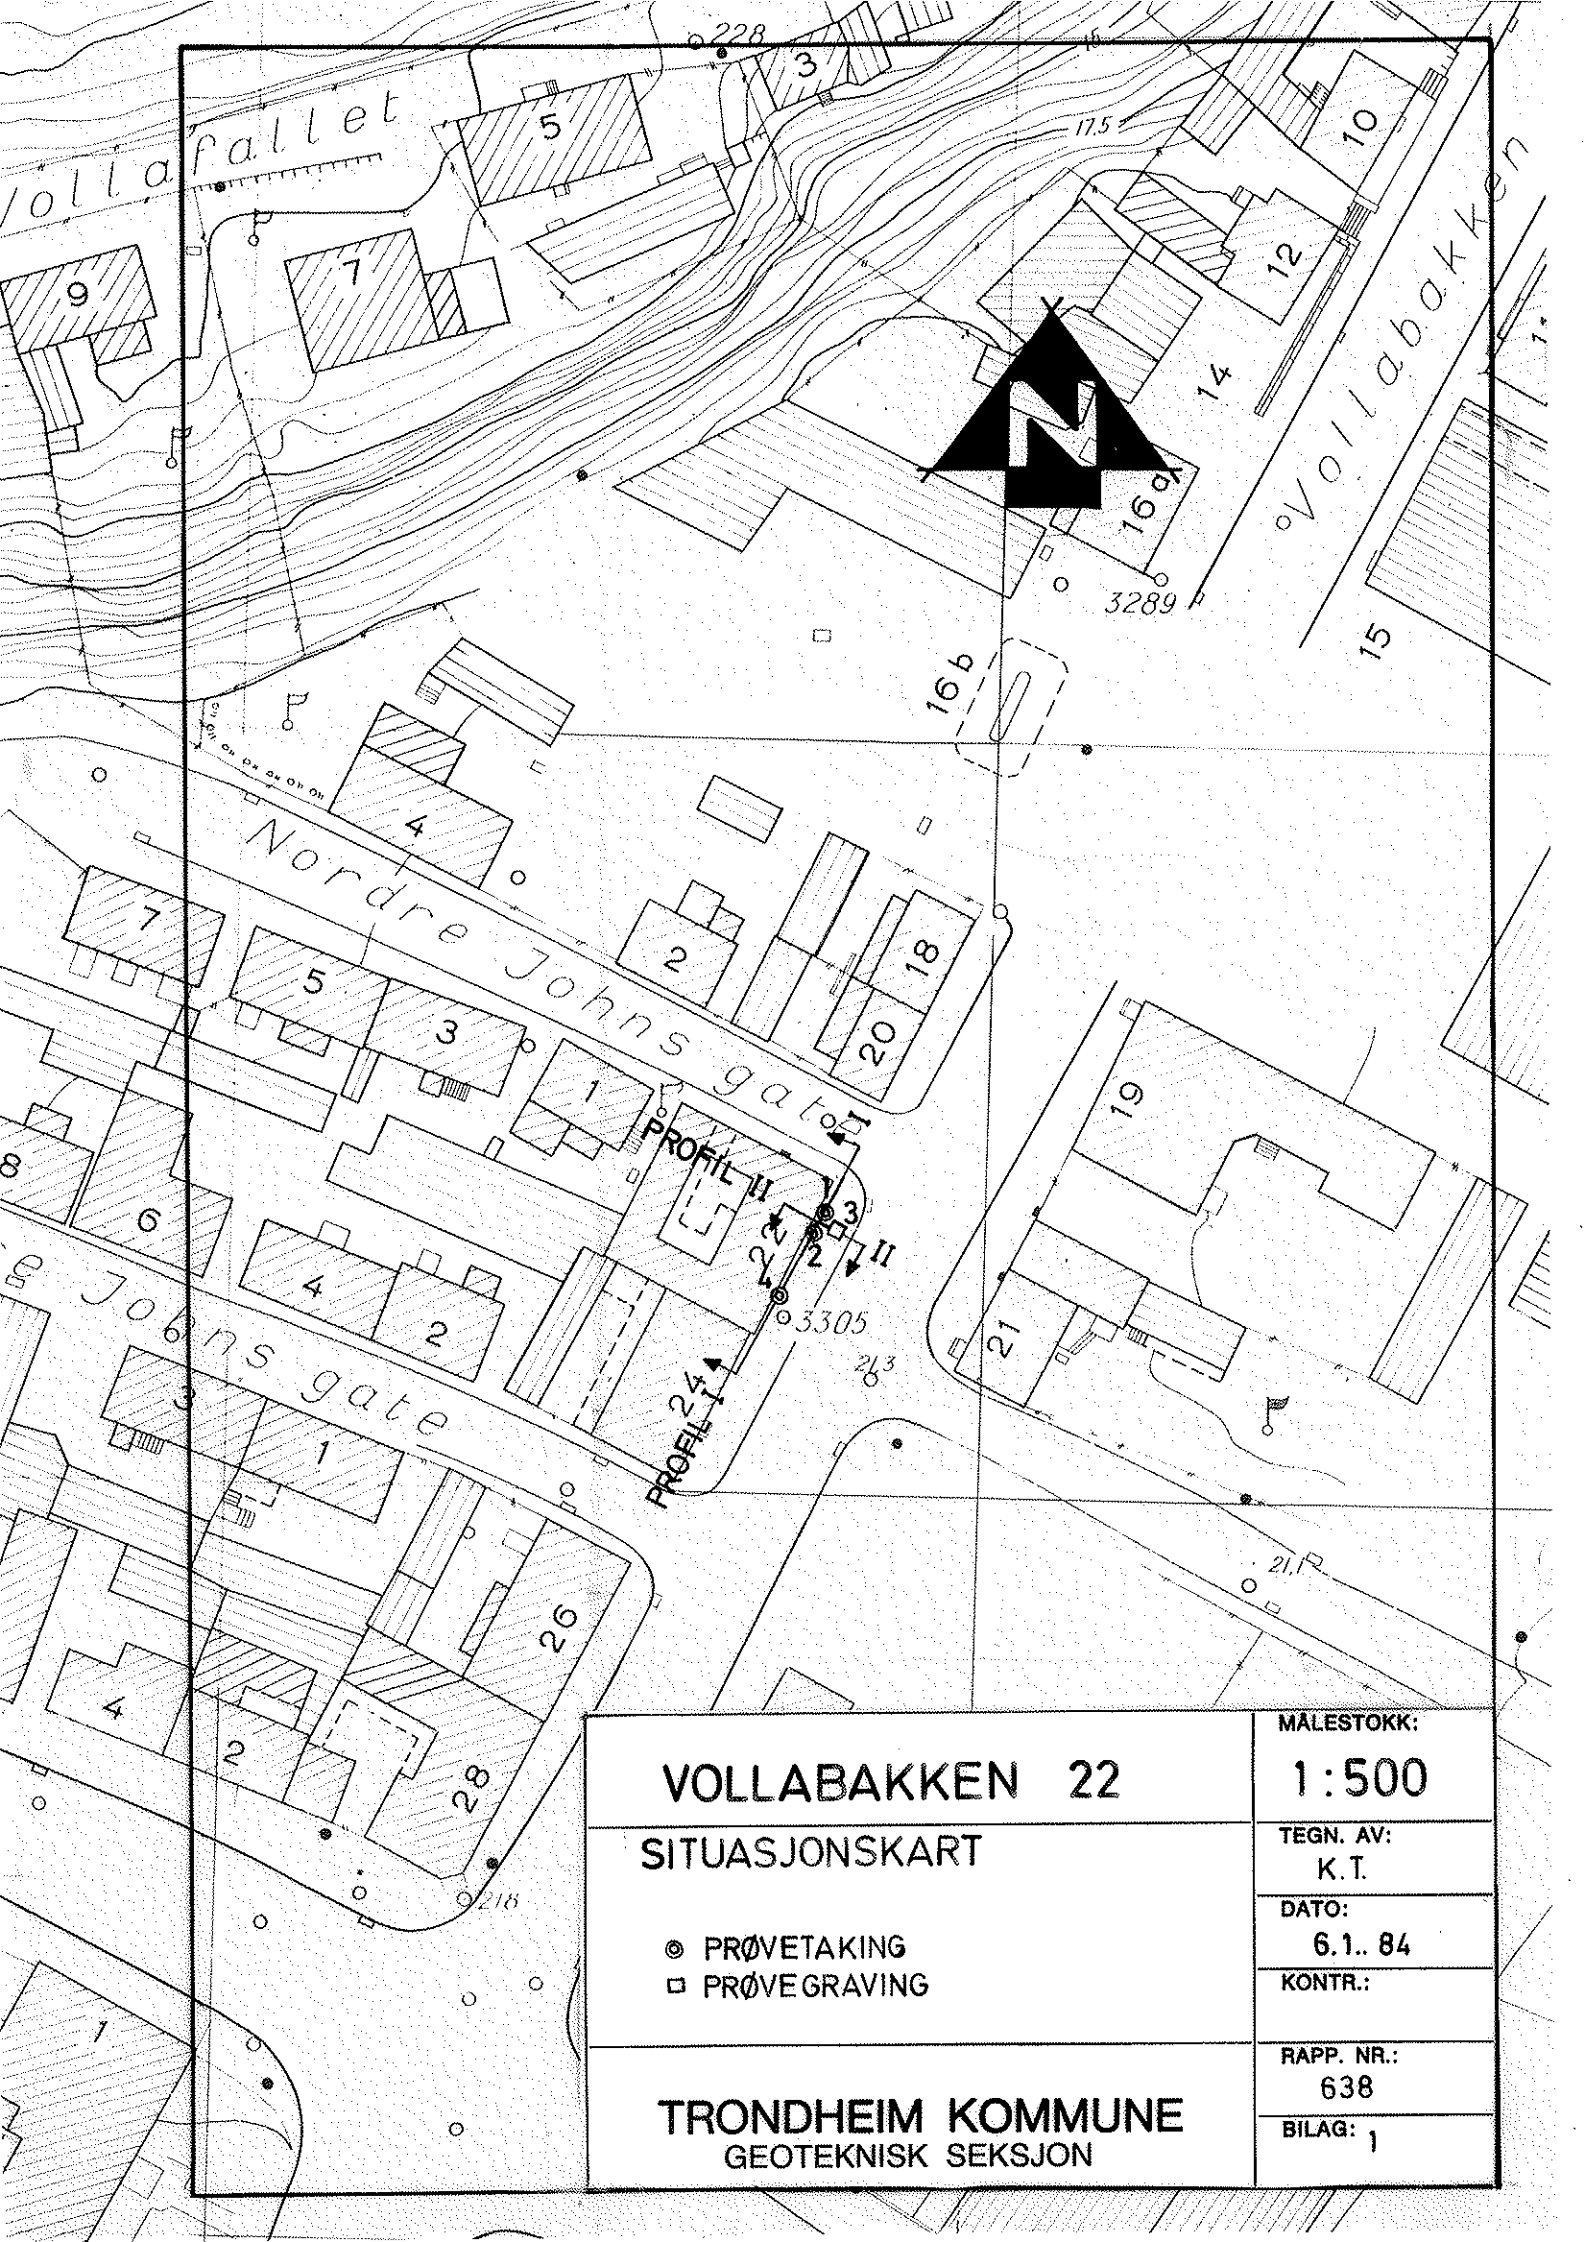
VOLLABAKKEN 22 SITUASJONSKART	MÅLESTOKK: 1:500
	TEGN. AV: K.T.
● PRØVETAKING □ PRØVEGRAVING	DATO: 6.1. 84
	KONTR.:
TRONDHEIM KOMMUNE GEOTEKNISK SEKSJON	RAPP. NR.: 638
	BILAG: 1

Borpunktta og prøvegropa er plassert og nummerert som vist på situasjonskartet i bilag 1.
