KRYSSING AV JERNBANELINJEN MED VANN- OG KLOAKKLEDNING VED STANGE OG TANGEN STASJON DOVREBANEN KM 101,70 OG KM 114,650 GK 3695.1 OG GK 3696.1

Rapport

UNDERGANG VED STANGE STASJON  
DOVREBANEN KM 114,650  
Gk. 3695,1

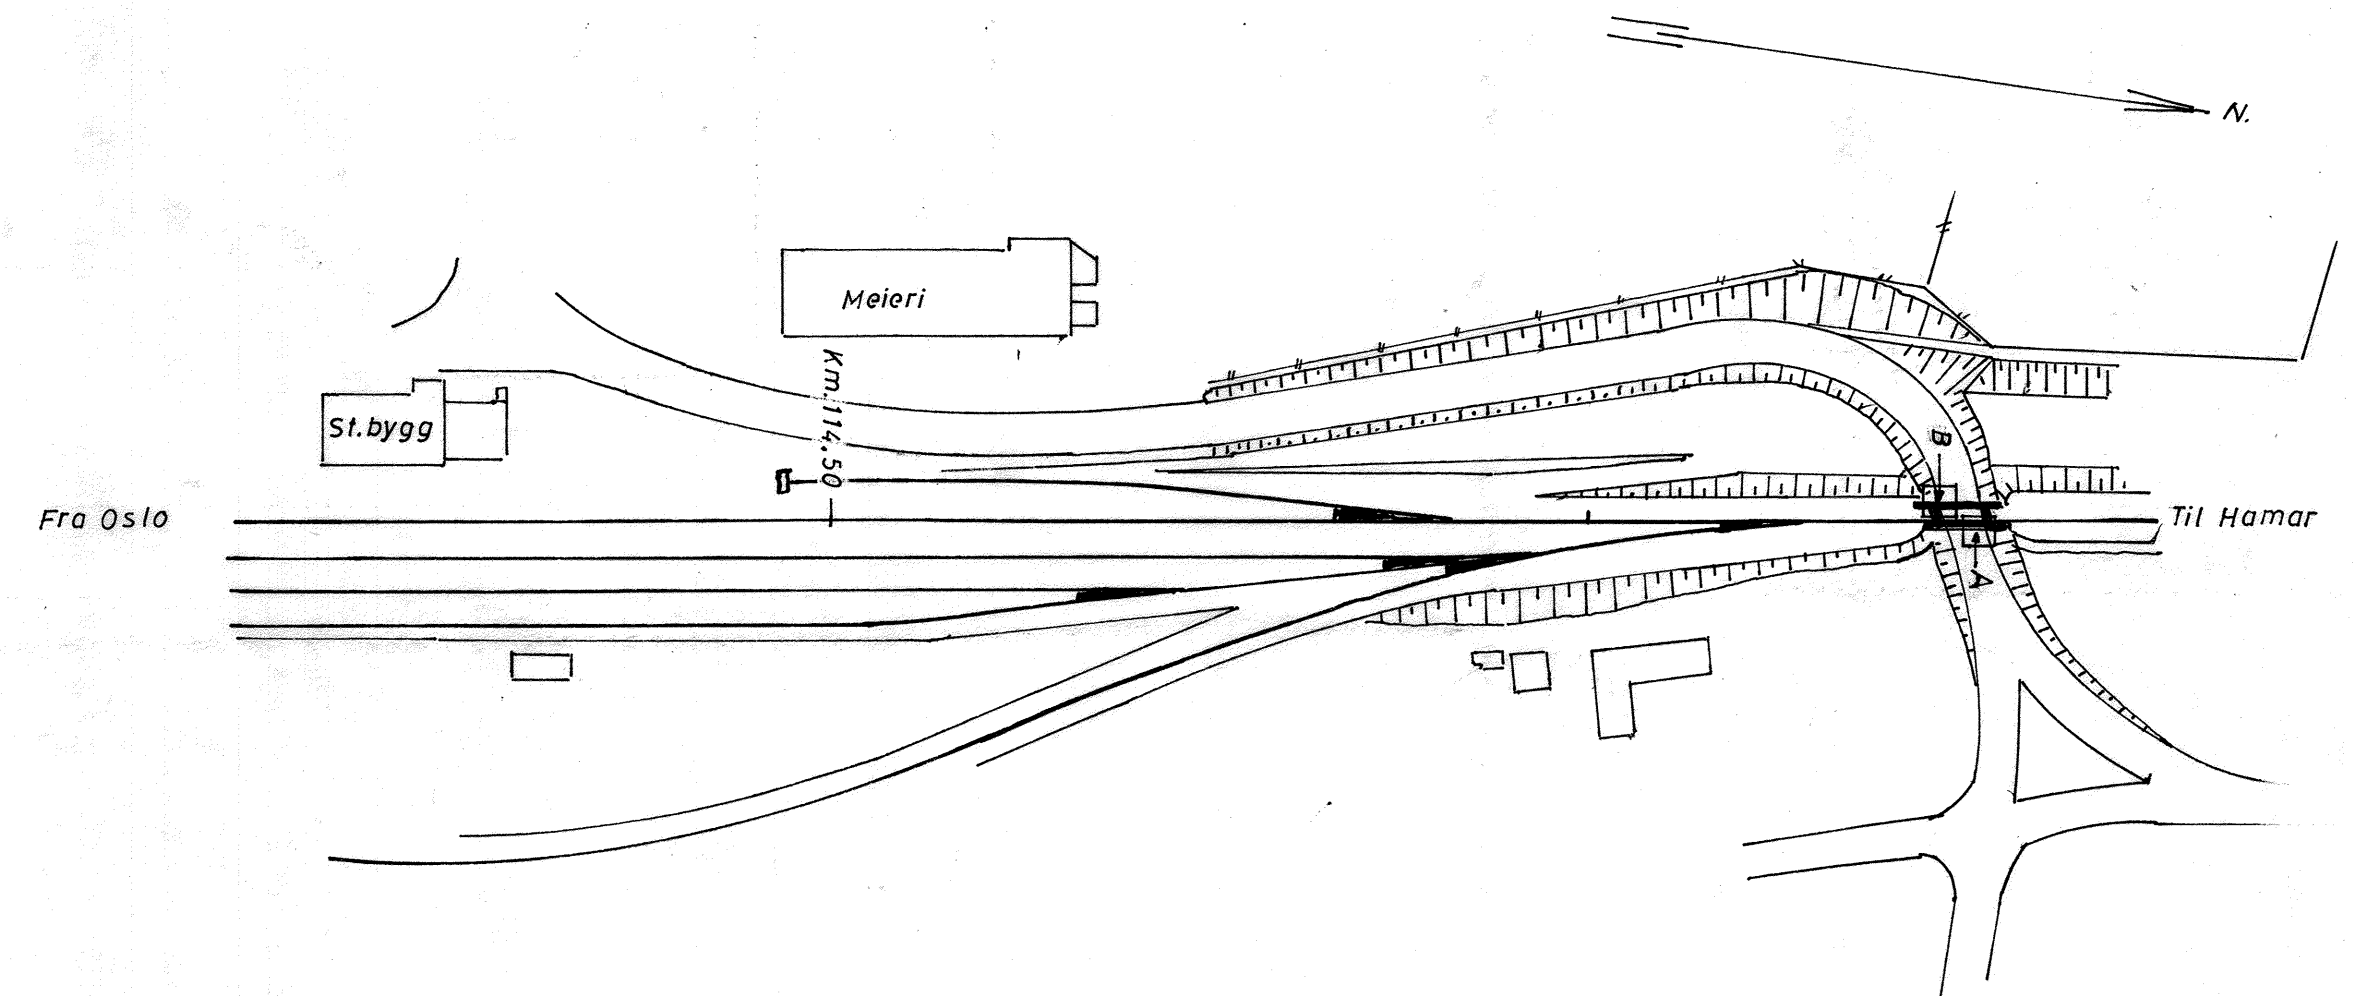
Situasjon M=1:1000

Det er foretatt oppgraving ved begge landkar, hvilket har vist at karene er fundamentert på fjell. Dybden til fjell er ca. 1,0 - 1,1 m under vegbanen. Fjellet består av alunskifer. Som kjent er alunskifer korrosjonsfarlig og det må tas hensyn til dette ved prosjektering av ledningene.

I følge opplysninger fra Stange Kommune ønskes ledningene lagt i dybde ca. 2,5 - 3,0 m under vegbanen. Dette betyr at grøften må sprenges ca. 1,5 - 2,0 m ned i fjell.

Det blir en del sprengningsarbeid for begge ledningsgrøfter, og dette må, spesielt i undergangen ved Stange stasjon, utføres med største forsiktighet. Når det gjelder kryssingen ved Tangen stasjon, gjøres oppmerksom på jernbanens kabler på området. Disse må på forhånd nøye påvises av Hamar distrikt og kan bare tillates krysset ved forsiktig håndgraving.

Det gjøres oppmerksom på at vannledning må legges i varerør under sporene. Varerøret skal ende i kum med avløp. Vannledningen skal være forsynt med avstengningsventil ved kryssingen. Tegning forutsettes oversendt til godkjennelse.
