R.1016 FOLLA, EKLESBAKKEN

GRUNNUNDERSØKELSER UTBEDRING

Rapport fra Geoteknisk faggruppe.

Oppdrag: R.1016	FOLLA, EKLESBAKKEN UTGLIDNING Grunnundersøkelser Utbedring		
Trondheim den:	02.05.97		
Oppdragsgiver:	Internt	Oppdrag ved:	Eier S Berntsen
UTM-referanse:	NR 725 256	Sted:	Eklesbakken
Feltarbeide utført:	april -97	Antall bilag:	4
		Antall tekstsider:	3
Feltmetoder:	dreiesonderinger	prøveserie	enkle sonderinger
Emneord:	jordarter	stabilitet	utbedring
Sammendrag:	Saksbehandler: Kåre Sand		
<p>Den 14.04.97 gikk det et ras på eiendommen Folla ved Eklesbakken.</p> <p>Årsaken til raset kan være sterk nedbør i kombinasjon med tele.</p> <p>Rasgropa bør fylles opp for å redusere risikoen for videre utvikling.</p> <p>Før rasgropa fylles opp igjen må det etableres en stabil fot for fyllmassene.</p>

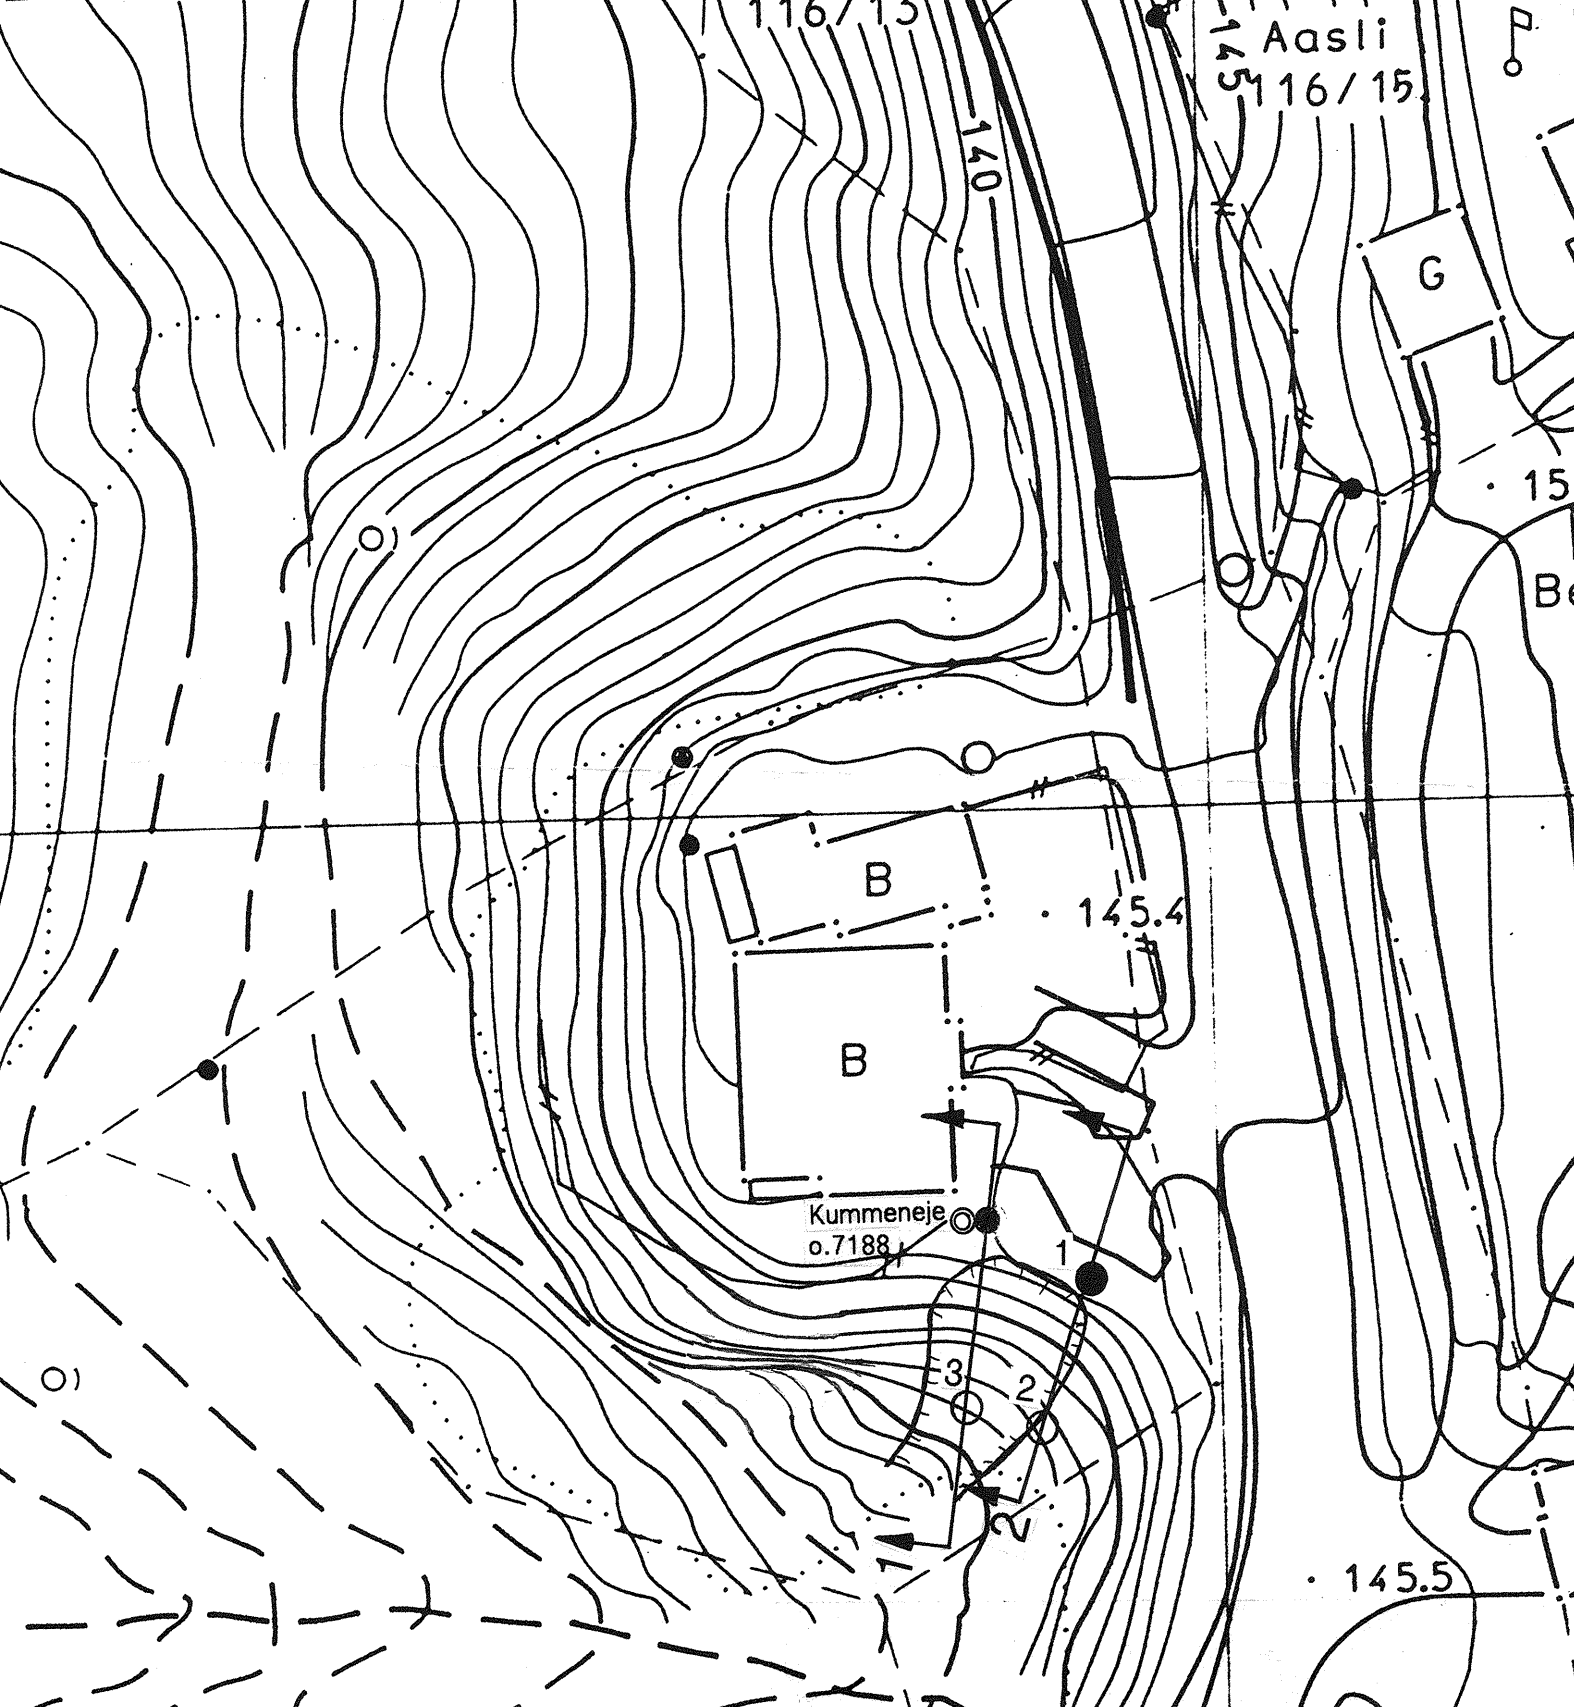
FOLLA, EKLESBAKKEN		MÅLESTOKK: 1:500
Situasjonskart		TEGN. AV: SSS
<ul style="list-style-type: none"> ● Dreiesondering ○ Slagsondering ●○ Tidl. sondering 		DATO: 11.05.97
		KONTR.:
TRONDHEIM KOMMUNE		RAPP. NR.: R.1016
TEKNISK SEKSJON		BILAG: 1

Hendelse	Den 14.04.97 gikk det et ras på eiendommen Folla ved Eklesbakken. Raset er vist på situasjonskartet i bilag 1. Vi ble kontaktet av politiet ved 17:30 tiden for å vurdere risikoen for flere ras.
Befaring	Befaring samme ettermiddag sammen med eier avklarte årsakssammenhengen. I forbindelse med oppføring av eneboligen i 88 - 89 ble et eldre uthus på tomta revet og mye av rivingsavfallet ble fylt ut der det nå har rast. Deretter ble gravemasser fra tomta fylt over. Skråningen lå før raset med helning 1:1,8, hvilket er for bratt for stedlige jordarter.
Årsak	Raset antas å skyldes at rivingsavfallet hadde mange hulrom, hvor nedbørs- og smeltevann nå var magasinert. Vannet ble hindret videre drenering i dybden på grunn av leire med lav permeabilitet, og ut mot skråningsoverflaten på grunn av telelaget. Raset ble utløst da vanntrykket ble større enn telelagets styrke.
Risiko	Risikoen for videre rasutvikling ble ansett som liten, men vi valgte likevel å foreta en enkel grunnundersøkelse på tomten.
