LEIRRAS VED HALLSTEINSRUD BERGENSBANEN KM 94,422

LEIRRAS VED HALSTEINRUD
SIGING I FERDIG SKRÅNING HØSTEN 1963
BERGENSBANEN KM 94,4

GRUNNBRUDD I SKJÆRING.
BERGENSBANEN KM 94.05.

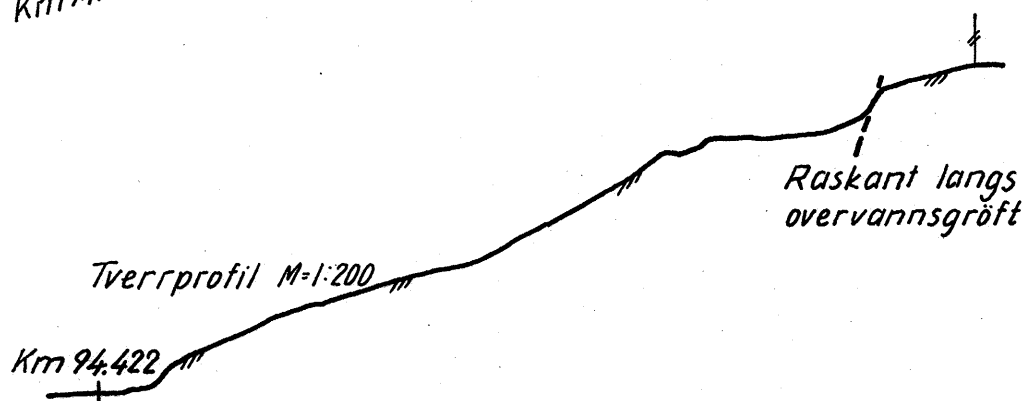
Situasjons-skisse

Under raset oppsto en ca 90 m lang, uregelmessig sprekk. Den begynner omtrent midt i skjæringsskråningen til høyre for km 94,422 og går opp til en overvannsgrøft mellom skjæringen og jernbanens gjerde. I lengde 30 m langs denne grøften går sprekken over i en markert, steiltstående 1 m høy raskant som fortsetter videre i form av en sprekk ned mot linjen hvor den stopper opp ved siden av linjegrøften ved km 94,480. En stolpe her (nr. 82) seg litt ut, slik at den nå heller litt fremover mot linjen.

Jordmassene har altså forskjøvet seg litt i retning linjen innenfor det området som omslutes av sprekken, mens de bløte massene bare har seget over høyre skinnestreng i en smal stipe som vist på skissen. Jordarten blir å betegne som en mager leire med stort mjeleinnhold. Den tilstøtende naboeiendom er et flatt jorde som strekker seg flere hundre m innover.

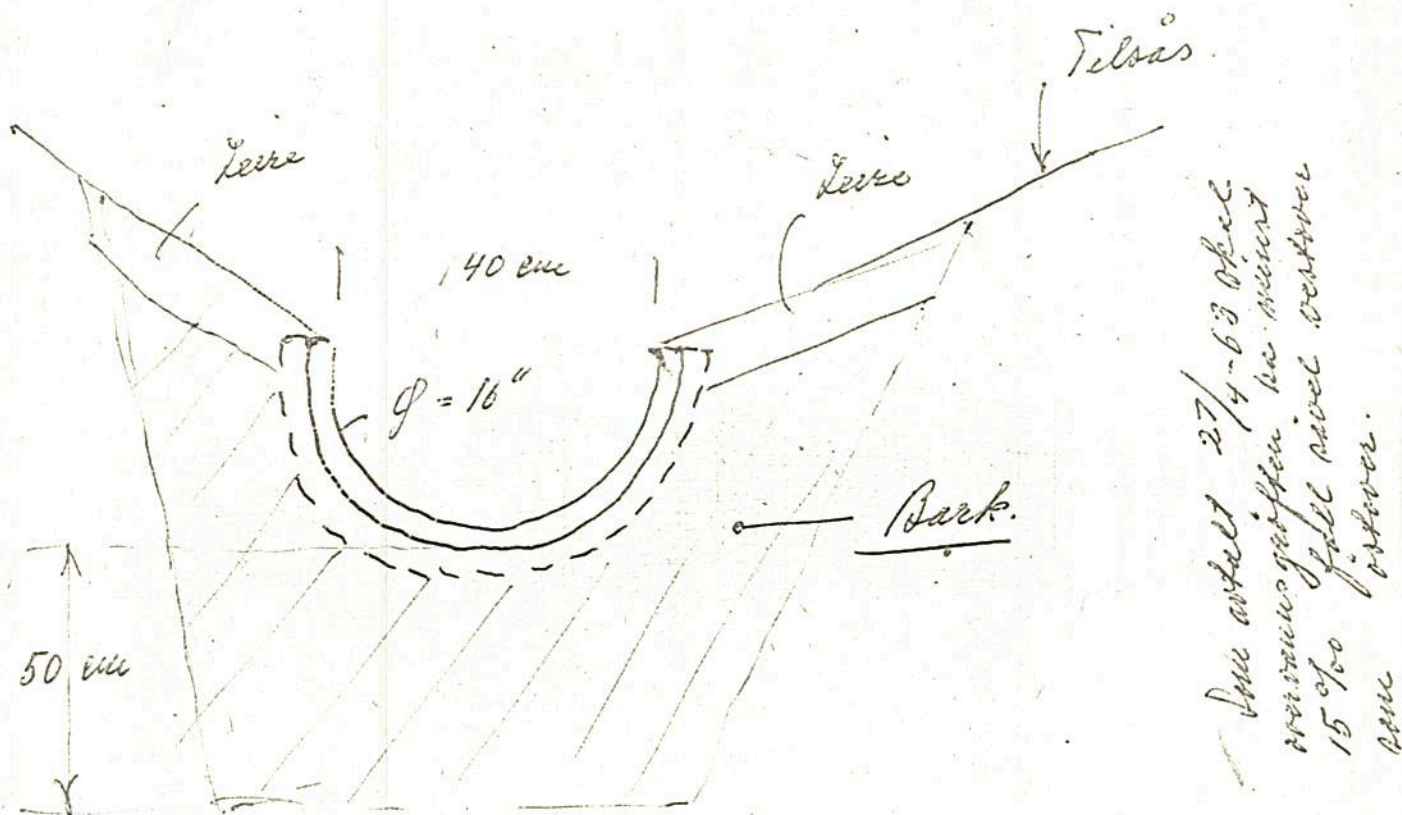
Bergensbanen Km. 94,42
Haltsteinrundsokjaringen
ad Gk. 2990

Som avsett 27/4-63 skul
vanningsgrøften ha vært
15 cm dyb på det vestre
ende

Etter den 5/5-63 å ha sett på en vanningsgrøft
på toppen av okjaring 1,3 km vest for Spikkertal at
finner jeg at det bør gjøres ytterligere forsøk med
kledning med halve 16" betongrør med faste muffen.
Det var der fundamentet i betongrør for (opprenske
bunker) høsten 1962 og grøftebanken var helt jevn
uten særlig forkyning av de enkelte halvør.
For Haltsteinrundsokjaringen foreslår jeg som forsøk:

1. utjevning av nåværende grøftebank.
 2. Betongrøring av 50 cm bark.
 3. utlegging av 16" halvør og tråkking av bark på sidene.
 4. Fylling av leire over barken og tilrøying.
- Som forsøk bør vi avgjøre prøve ditt forslag med å
blåse okjaringsskråningen med 40 cm bark (utlegging og

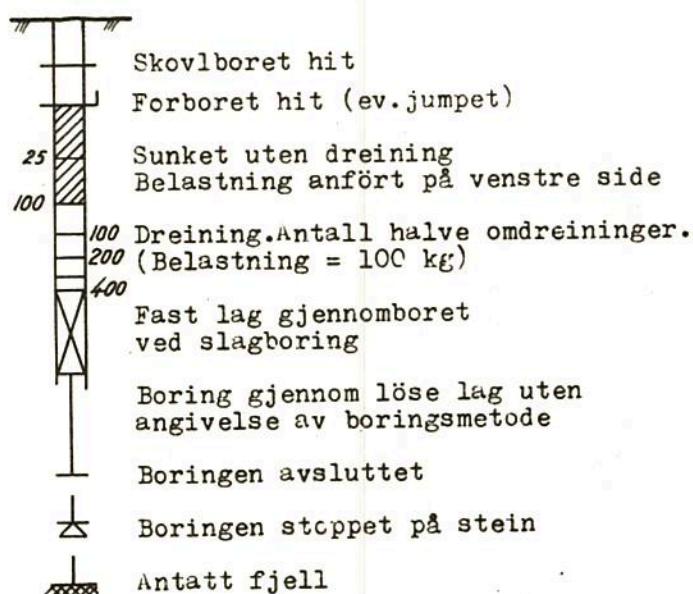
Dreiesondering. (H.M. 1:200)

Oppe på plataået er grunnvannstanden den 18.12.63 konstatert 2,8 m under terreng og midt i skråningen 2,3 m under terreng. Det bemerkes at grunnvannstanden 1 november 1963 hadde praktisk talt samme høyde. I nedre del av skjæringsskråningen er overflaten fuktig og dissende. Her kommer vannet ut og det er et overtrykk i porevannet selv i tørre perioder. Det er karakteristisk at dette fuktige parti nettopp svarer til høyden hvor det er konstatert rene kvabblag i den kvabbige leiren.

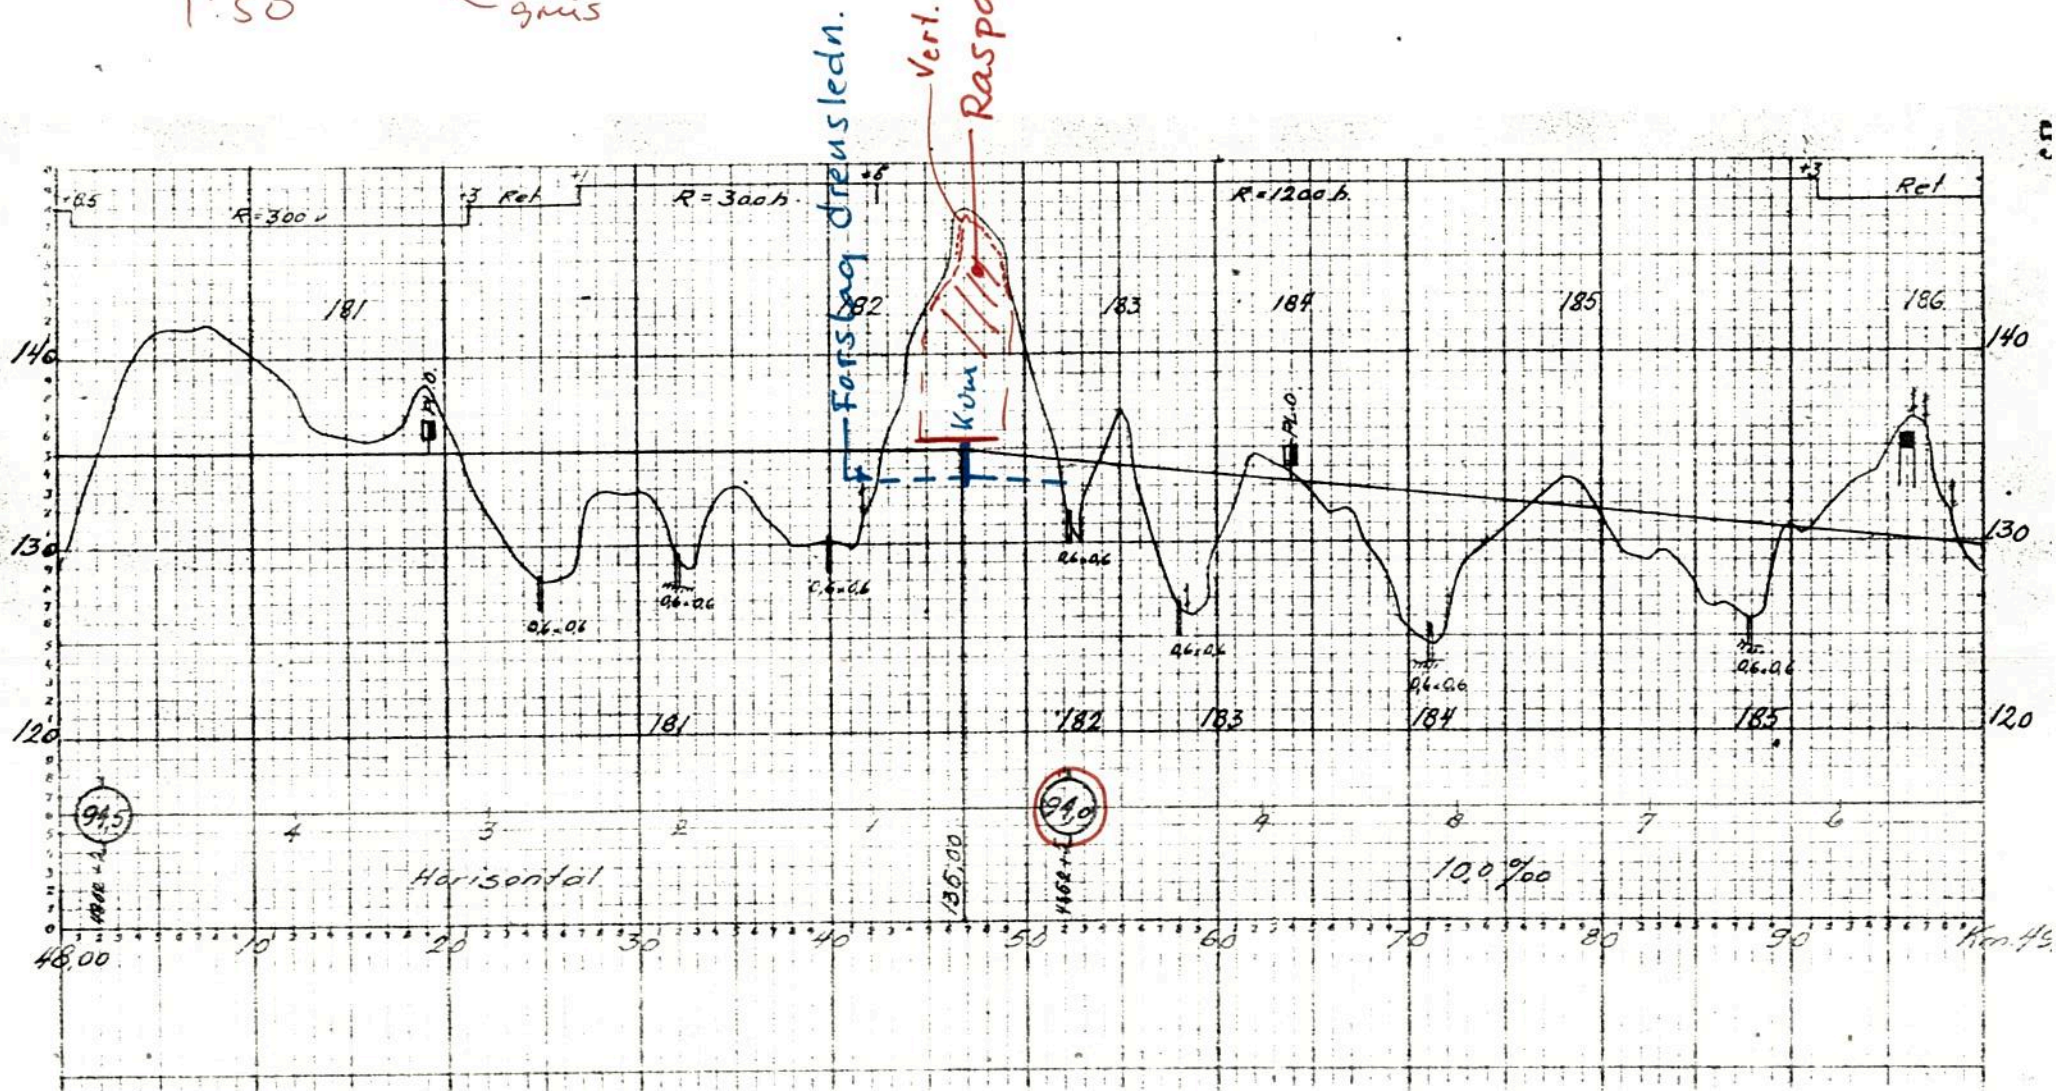
Grunnbrudd i
skjæring.

Arbeidet var såvidt utført og det var begynt å fryse på da det i november 1963 inntraff en mindre glidning som viste seg som en sprekk og en loddrett vegg på 20-50 cm 12-15 m fra linjegrøften i 60 m lengde og en valk som trengte ut i linjegrøften i foten. Stort sett er raskant og sprekk på samme sted som ved de tidligere kjente glidninger.
