# R. 554-2 YTRE RINGVEG, FORTUNA-E6 ØST.

## ORIENTERANDE GRUNNUNDERSØKING GEOTEKNISK VURDERING

28.7..82  
GEOTEKNISK SEKSJON  
PLANKONTORET, TRONDHEIM KOMMUNE

R 554-2 YTRE RINGVEG, FORTUNA - E6 ØST

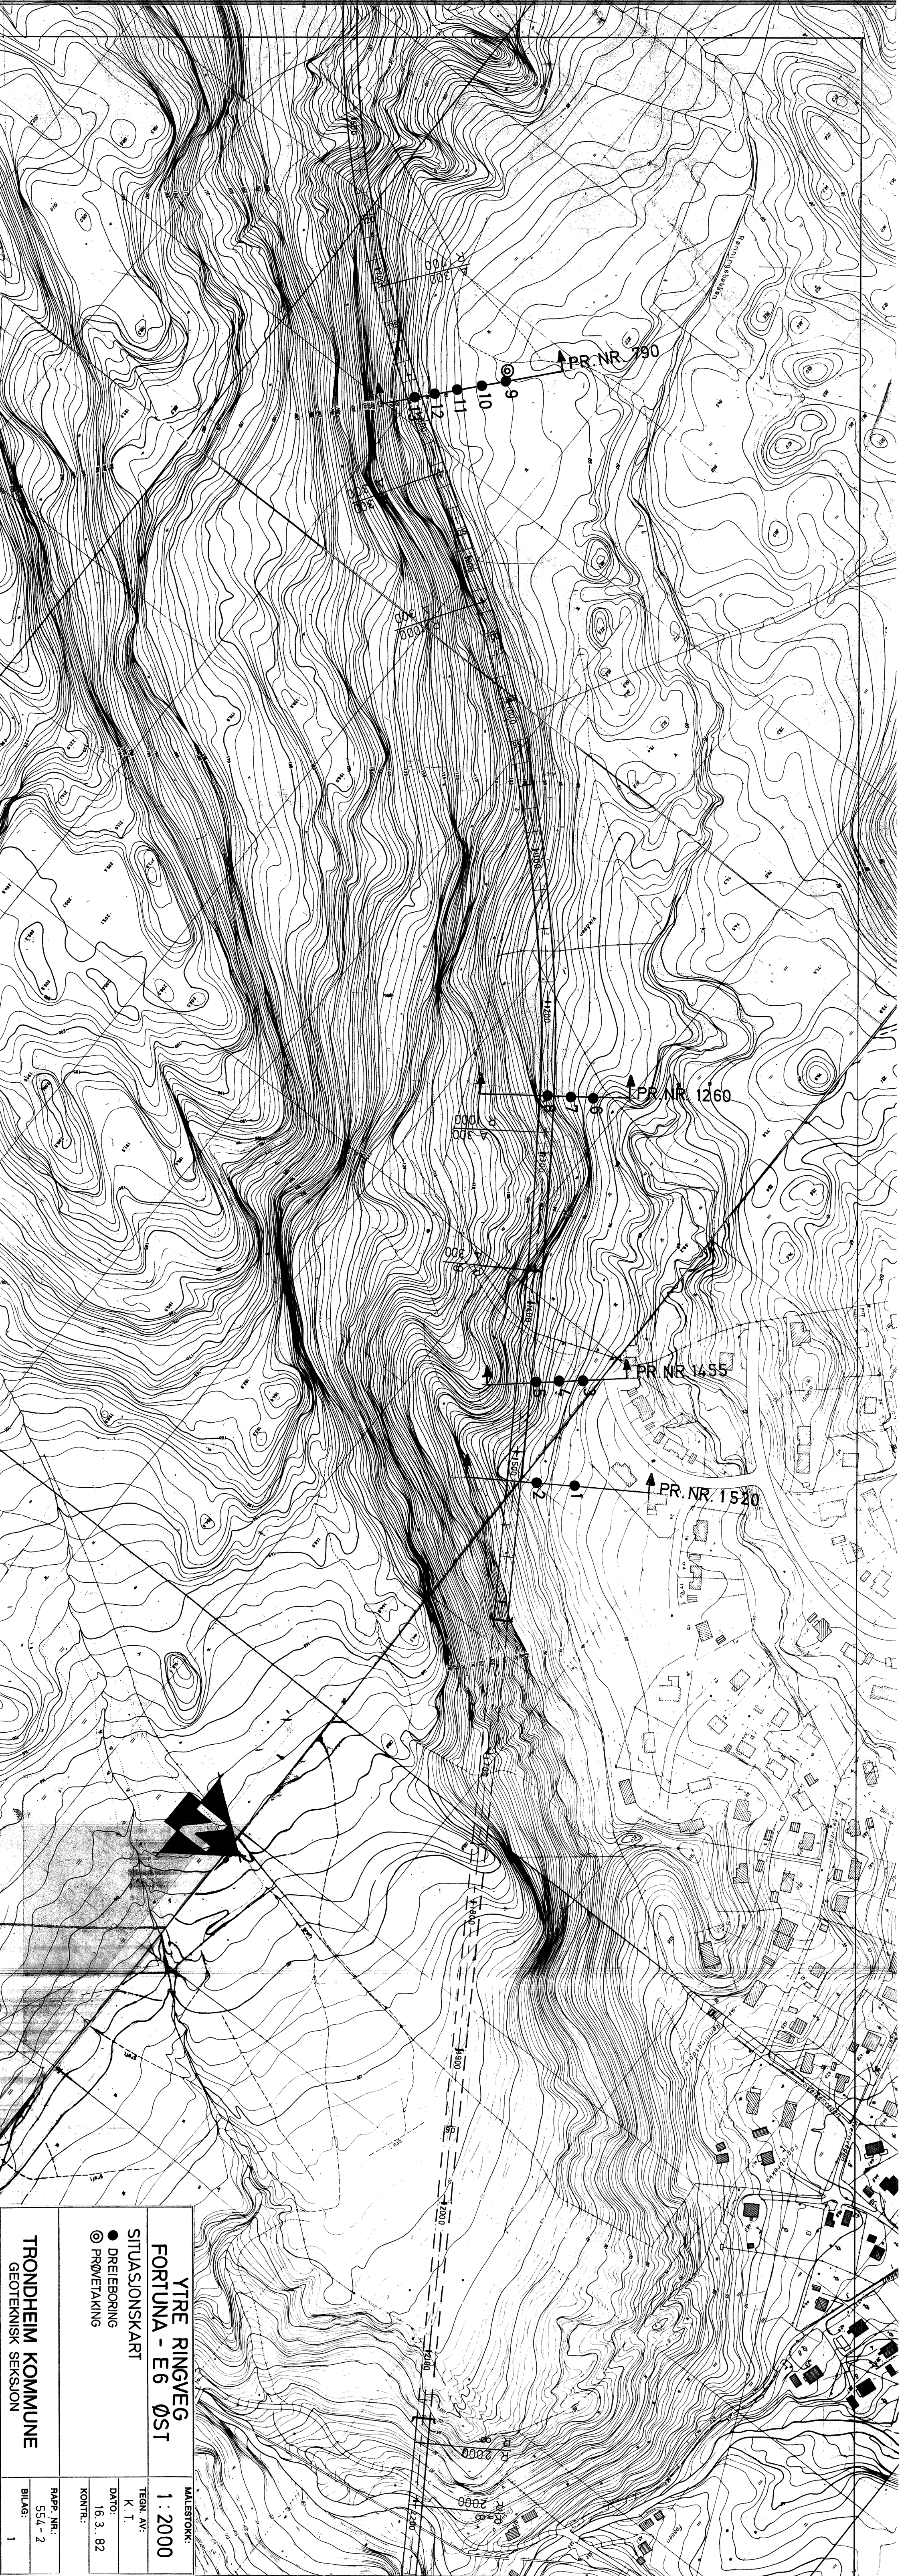
**SITUASJONSKART**  
 1 : 2000

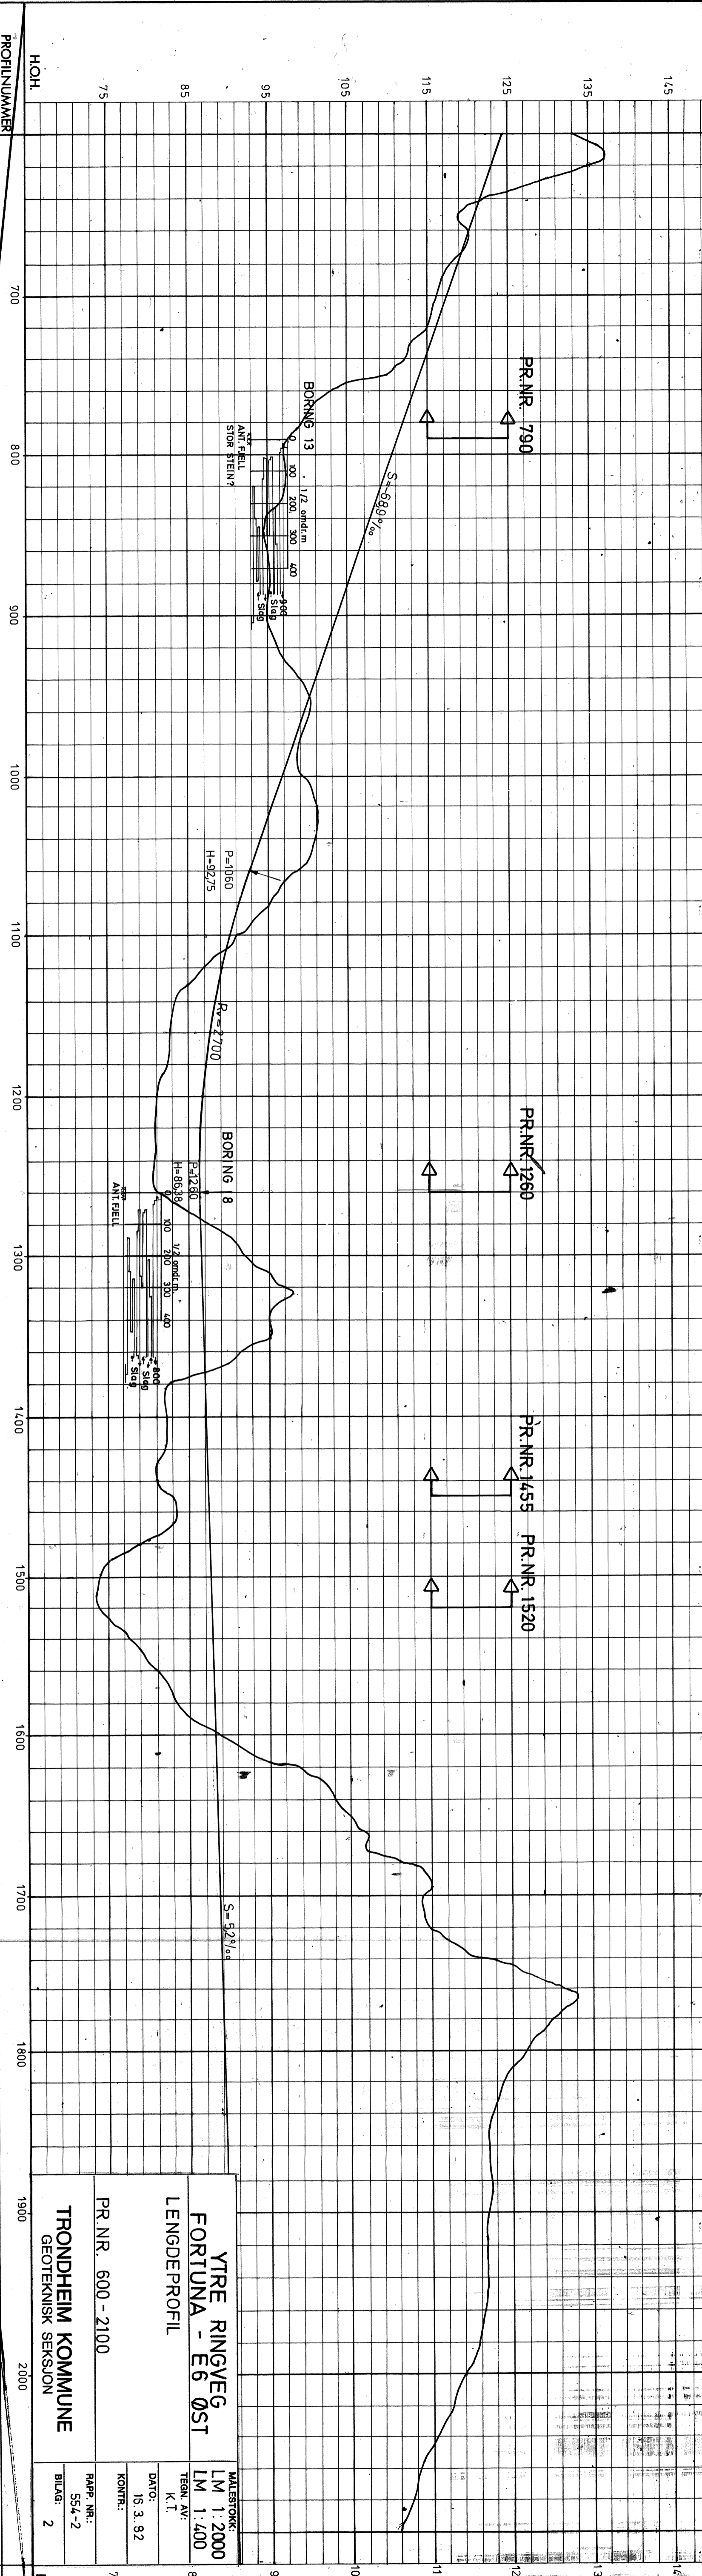
MALESTOKK:  
 LM 1:2000  
 LM 1:400  
 TEGN. AV:  
 K. T.  
 DATO:  
 16.3.82  
 KONTR.:  
 RAPP. NR.:  
 554-2  
 BILAG: 2

Grunnforholda i dei undersøkte profila er nærmare forklart i samband med vurderingane. Detaljar frå grunnundersøkingane går fram av terrengprofil og borprofil i bilag 2 - 7.

**YTRE RINGVEG  
FORTUNA - E6 ØST**  
 LENGDEPROFIL  
 PR. NR. 600 - 2100  
**TRONDHEIM KOMMUNE**  
 GEOTEKNISK SEKSJON
