E.H
RÅDGIVENDE INGENIØRER - MRIF

Dato
03.06.1998

Boligfeltet Sommerro Geoteknisk vurdering

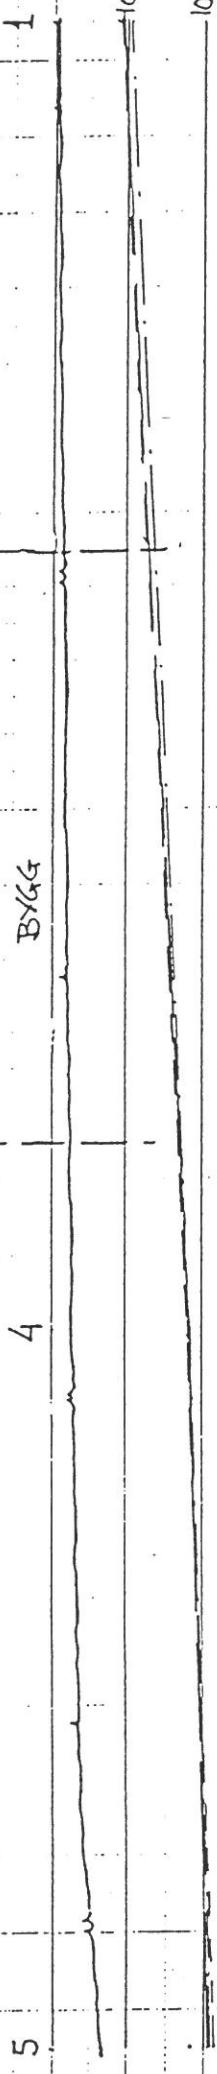
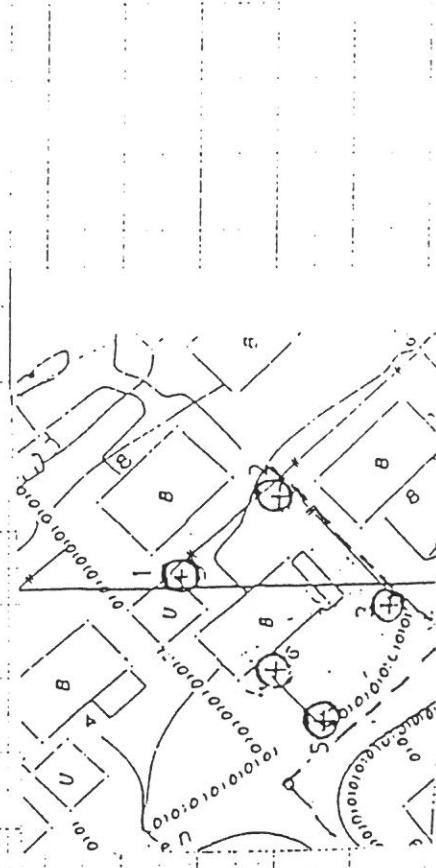
VEDLEGG: 3

Terreng 1-2 og 4-3 ganske lik helling.

GVS - svært forskjellig.

4 - ligger nær husets drenasjoner.

Nær dren.
