Kommunedelplan for Skien sentrum

Geotekniske forhold

20081808-1
22. juni 2008

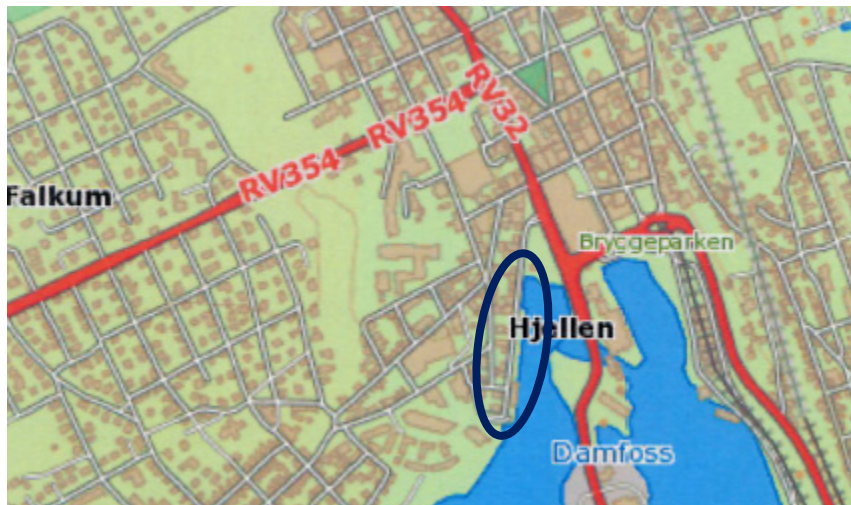
figur 4.5 Kartskisse som viser aktuelt område

Husene er av eldre dato og flere av dem ser ut til å være utbedret grunnet sprekker etter setningsskader. Andre hus har sprekker i dag. Kaianlegg som ser ut til å være utbedret i nyere tid, viser også klare tegn på at de er utsatt for deformasjoner, figur 4.6. I figur 4.7 vises bilde der det har oppstått sprekker mellom steiner i en tørrmur. Kaia der Viktoria ligger ser ut til å ha fått store deformasjoner. Dette ses ved helning på selve kaia, taket og huset under taket.

Indikasjonene på at det foregår betydelige deformasjoner i området er så store at vi vil anbefale at dette undersøkes nærmere. Det vil si at det utføres profilering både på land og i sjøen (sjøbunnsprofilering), samt geotekniske undersøkelser og vurderinger (beregninger) av stabiliteten ut mot Hjellevannet. Videre bør det utføres setningsnivellement på hus og kaianlegg slik at en kan få et bilde på setningshastigheten.

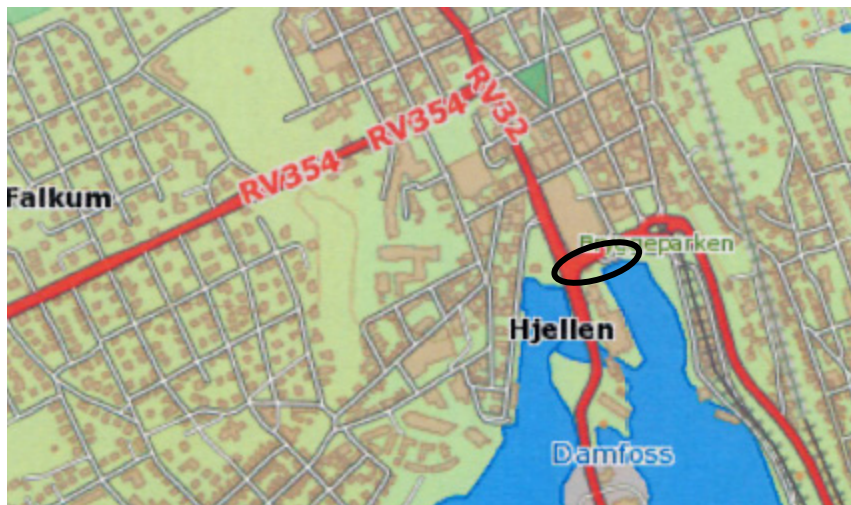
Figur 4.8 Kartutsnitt som viser beliggenhet av kai.

Langs nordsiden og østsiden av Bryggevannet er det brygge og kaianlegg for mindre båter, figur 4.8. Helt i nord mot rundkjøringen er det en kai med tredekke som er betydelig skjev. Den ser ut til å ha fått setninger inn mot land. Dette skyldes trolig at terrenget har satt seg inn mot veien på grunn av oppfylling, men det kan også skyldes dårlig stabilitet mot sjøen, figur 4.9 og 4.10.

Vi anbefaler at det her utføres nivellement for måling av setninger og setningshastigheter. Videre bør det gjøres geotekniske undersøkelser og vurderinger i det minste om det skal gjøres utbygginger i området.
