# Skredet i Kattmarkvegen i Namsos 13. mars 2009

Rapport fra undersøkelsesgruppe satt ned  
av Samferdselsdepartementet

26. juni 2009

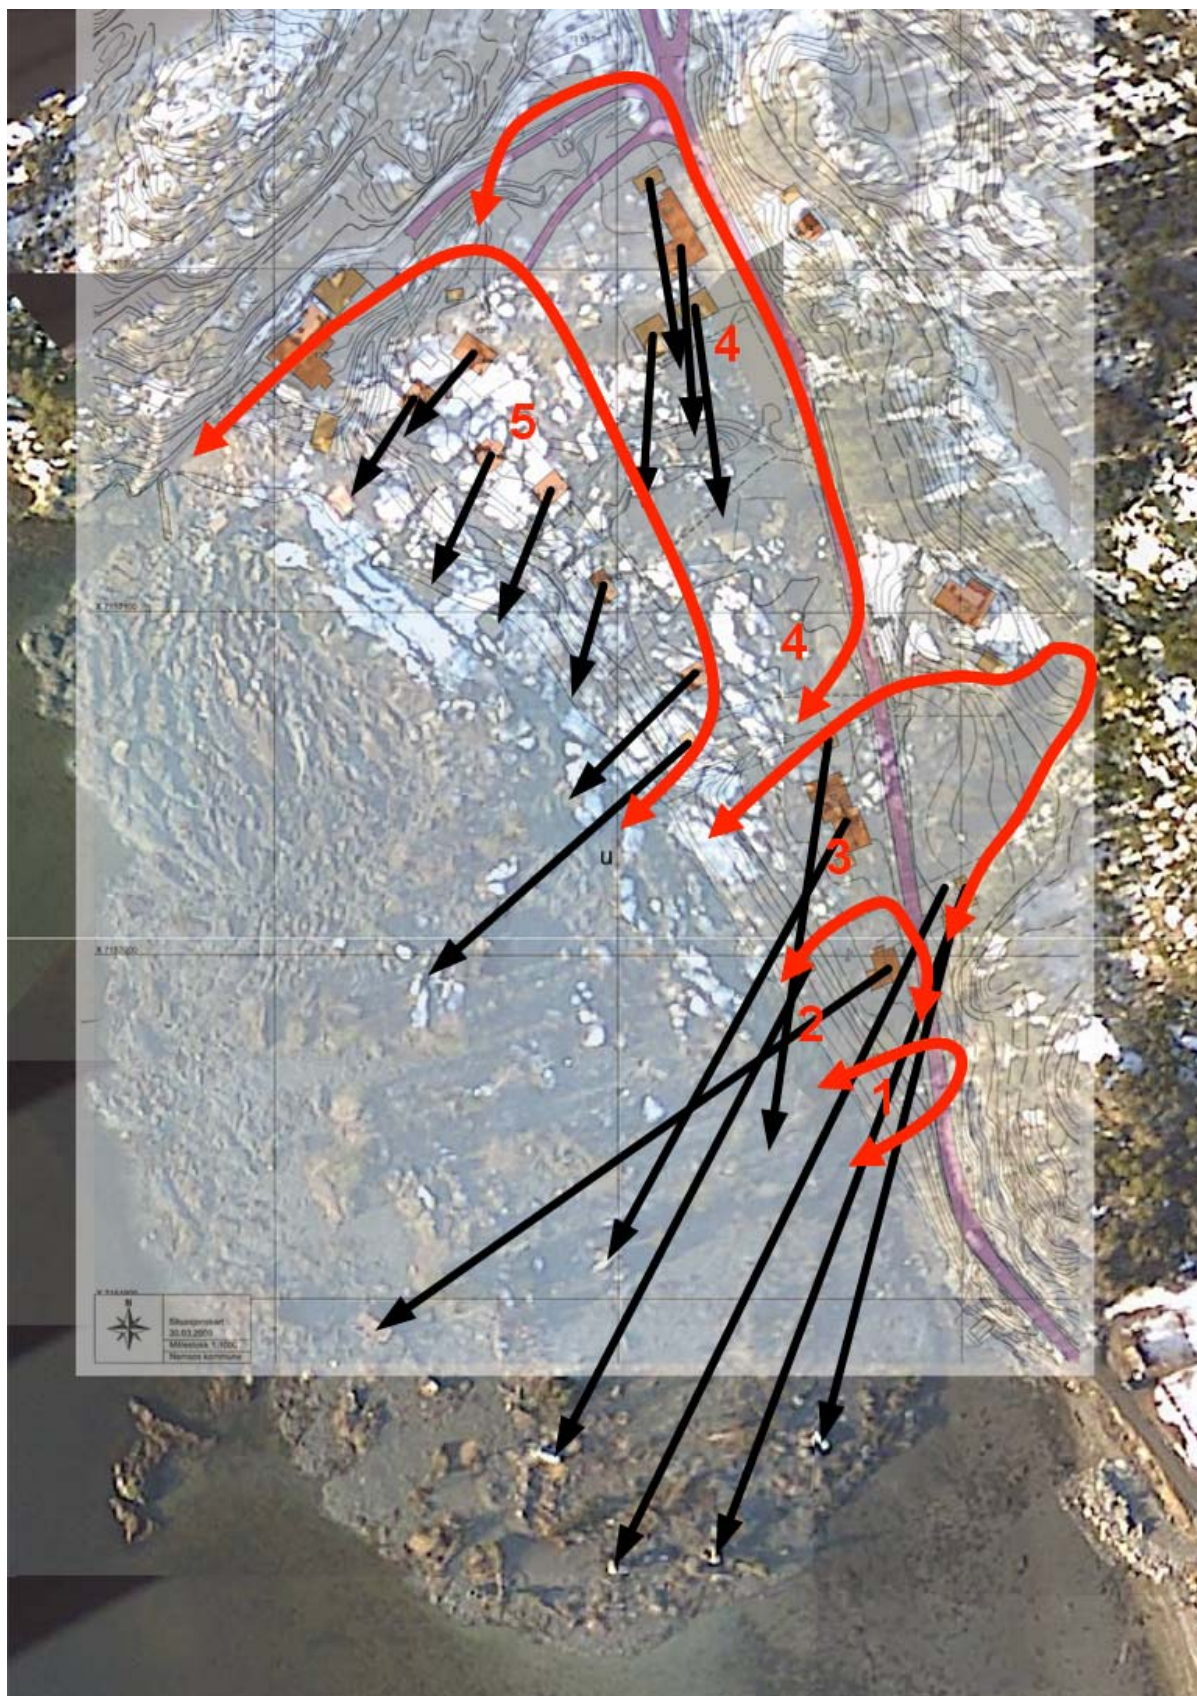
*Figur 9 Kattmarka - skredets forflytninger av bygninger*

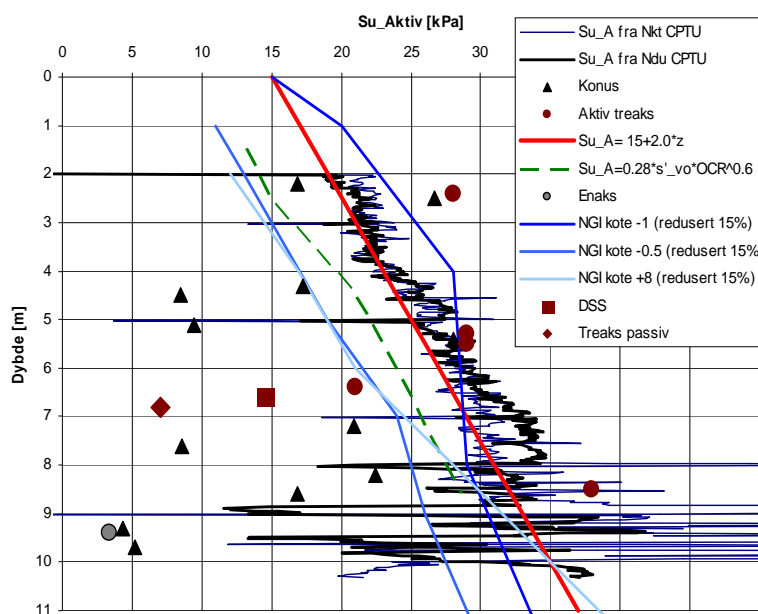
Det er utvilsomt usikkerhet i vårt anslag på midlere skjærstyrke, som i tillegg kan ha variert mye lokalt innen skredområdet.

**Figur 13** Udrenert aktiv styrke anslått ut fra Hull S5-B supplert med NGI sine verdier fra Fiolveien og med valgt midlere styrke for skredområdet angitt med rød linje

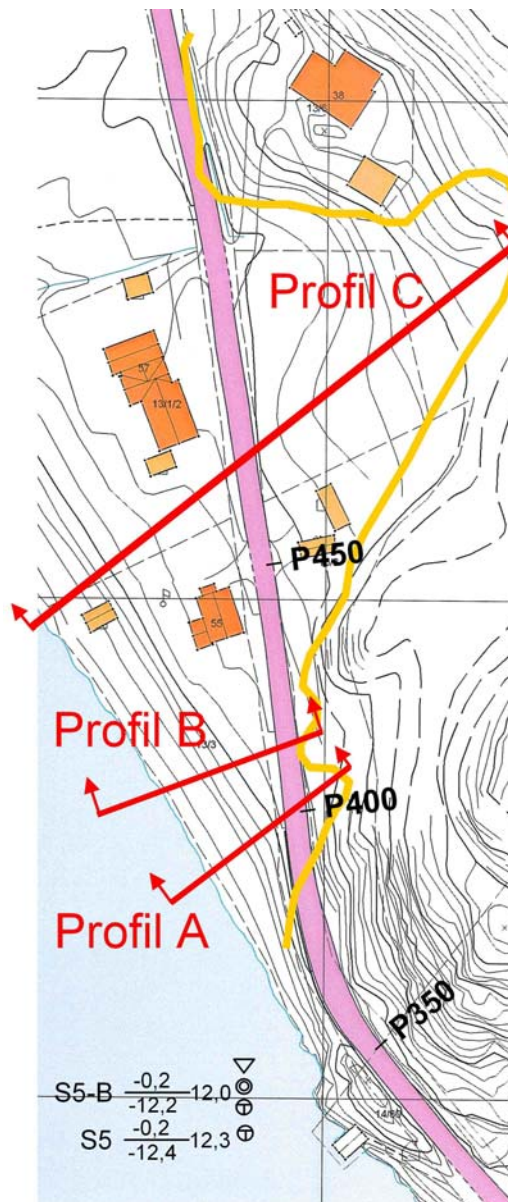
Profil A og B er lagt gjennom initialskredet i den retningen dette gikk mot sjøen.

Profil C er lagt som et langstrakt profil gjennom det som i Figur 8 betegnes som delskred 3 for å se på hvorfor skredet kunne forplante seg til hele området.

**Figur 14** Tre profiler for stabilitetsvurderinger av situasjonen før skredet og posisjoner for nærmeste grunnundersøkelse i punktene S5 og S5-B

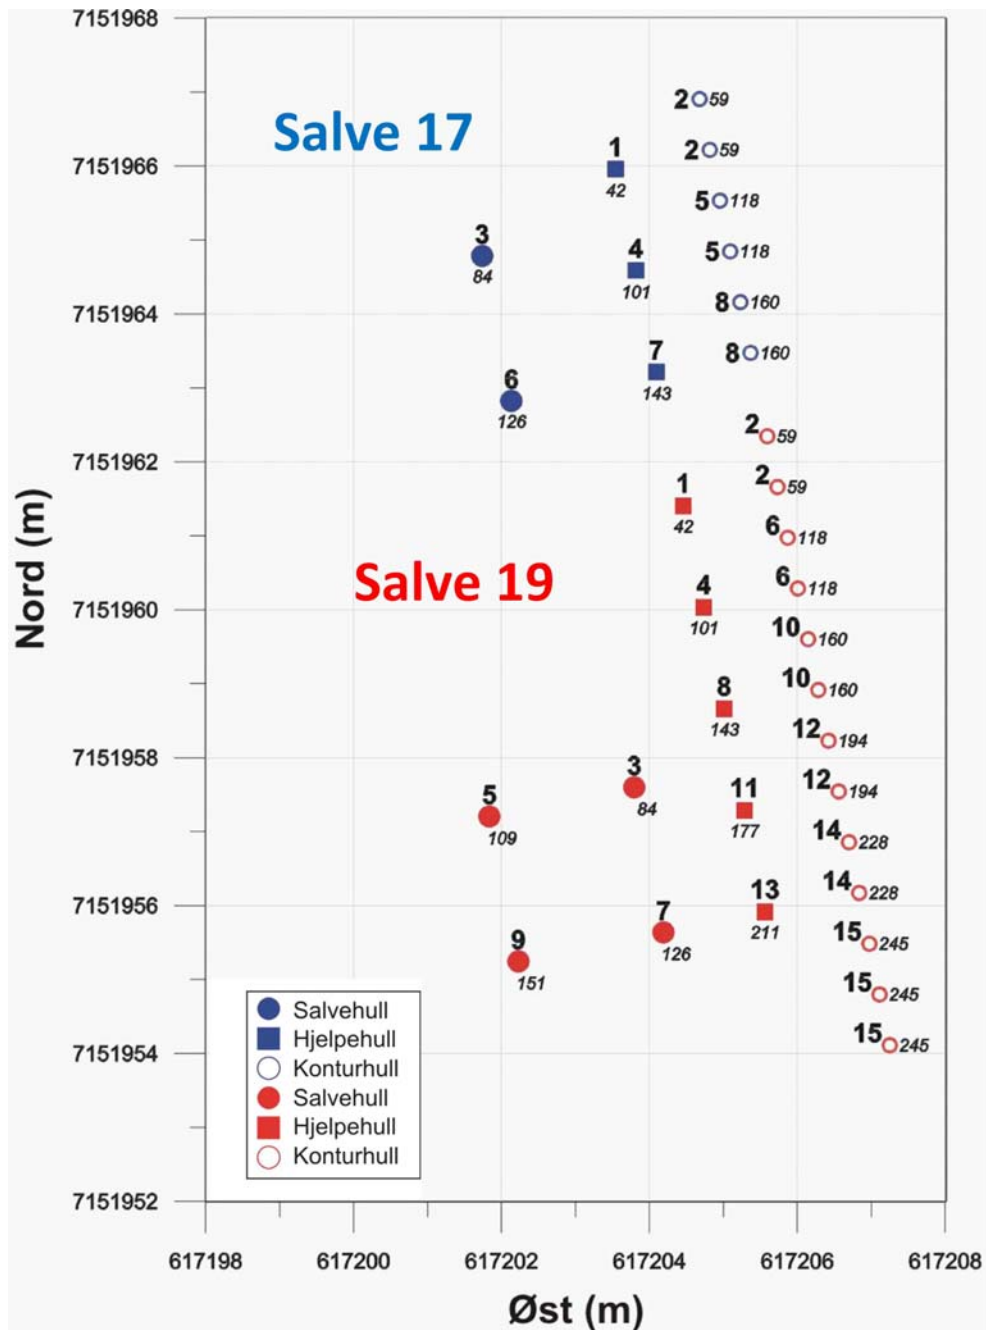
**Figur 19** Hullplassering og opptenning av salve 17 og 19. Plassering av hull og tennerforsinkelse innen hver salve er basert på målsatte skisser med notater fra sprengningsentreprenør. Avstand mellom salvene er et beste estimat fra Undersøkelsesgruppens arbeid i felt.

Figur 19 viser detaljer av salve 17 og 19, hvor den nominelle plassering av borehullene fremgår. Den relative plasseringen av hullene er basert på målsatt skisse fra sprengningsentreprenør. Koordinatfestingen av salvene er basert på et beste skjønn etter de innmålinger Undersøkelsesgruppen har gjort i felt. Reell plassering kan avvike fra det som er gitt i figuren. Dette er nærmere diskutert i avsnitt 4.4. På figuren er også angitt tennerrekkefølge og forsinkelse i millisekund (ms) innen hver salve. Salvene er delt opp i salvehull, hjelpehull og konturhull. Salvehullene tar den tyngste delen av salven og er ladet med ca. 10,0 kg sprengstoff per hull for salve 19 og 8,3 kg for salve 17. For salve- og hjelpehull er det ett hull per forsinkerintervall. Sprengstoffmengde per intervall er derved lik sprengstoffmengde per hull. For konturhullene er det to hull (og aller bakerst tre hull) per tennerintervall.

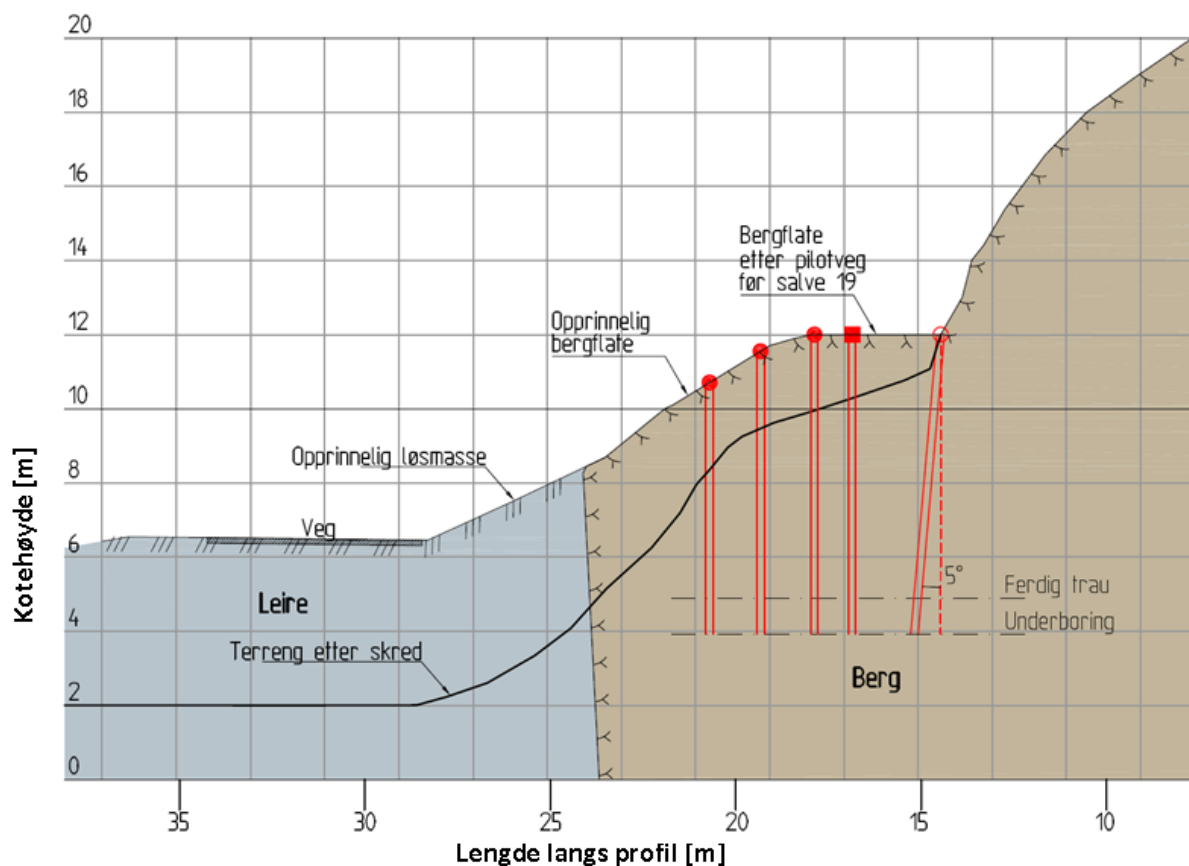
Figur 20 viser et typisk snitt gjennom salve 19. Plasseringen av salvehullene er basert på Figur

19, og kan i realiteten avvike fra det som er vist. Det fremgår av figuren at ferdig traubunn skal ligge ca. 1 m under eksisterende veg og at det er underboret 1 m under dette nivået. I følge markering for boring som er satt ut på bergvegg er traubunn på kote +4,90 m og bunn borehull på kote +3,90 m. Fjelltopografi mot dypet er basert på det samme grunnlaget som det topografiske kartet i Figur 21.

**Figur 20** Typisk snitt gjennom salve 19. Snittet følger profil D-D på Figur 18.

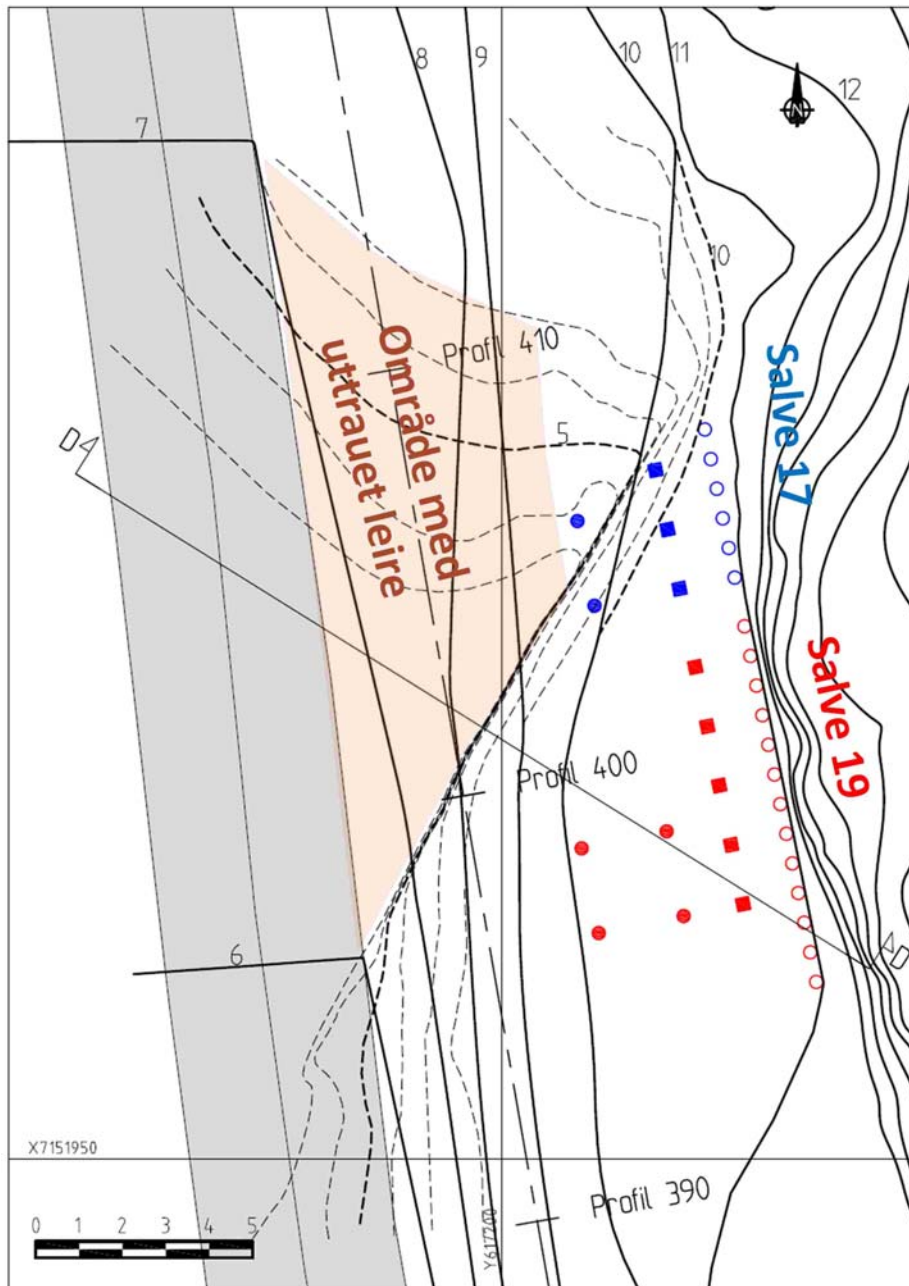
**Figur 21** Salve 17 og 19 vist i topografisk kart. Terrengekoter er heltrukne, fjellkoter under terrenget er stiplede

Usikkerheten omkring hullenes plassering, særlig av salvehullene har vært en utfordring for Undersøkelingsgruppen. Ut fra Figur 21 ser plasseringen rimelig fornuftig ut for salve 19, mens salve 17 er mer uavklart. Undersøkelingsgruppen antar i sine videre vurderinger at skytebase i realiteten har plassert hullene i rimelig avstand fra det han kunne observere som bergets avgrensingsflate.

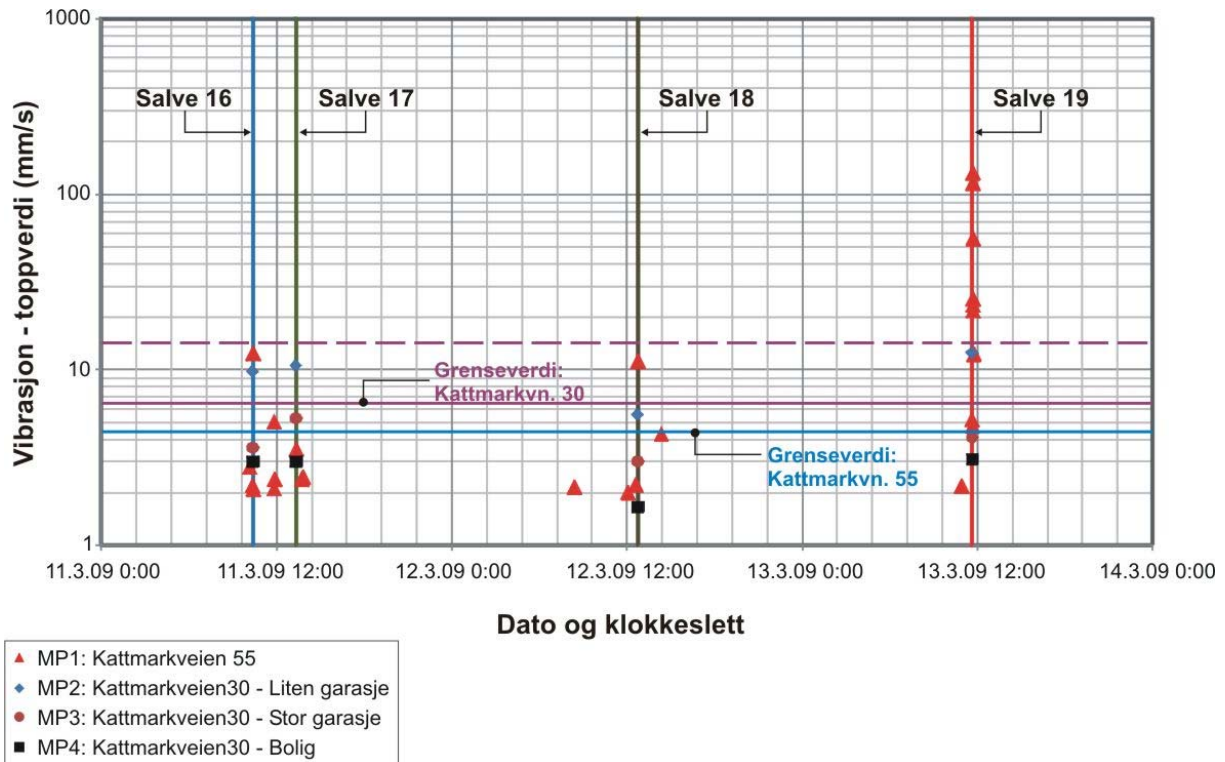
Enkelte av sprengningene gir ikke vesentlig kraftigere vibrasjon enn trafikken. Det er derfor avgjørende å kunne se samtidigheten i måleverdiene fra de to forskjellige stedene for entydig å kunne identifisere en sprengning. I Tabell 2 kommer tidspunktet for alle de fire salvene utvetydig frem på denne måten. Figur 23 plottes samtlige registrerte vibrasjonshendelser mot en tidskala, med avmerking av de fire salvene.

Figur 23 Registrerte vibrasjonshendelser i tidsrommet 11. mars til 13. mars

Det antas at vibrasjonsmålerne primært ble satt ut for å ha kontroll på eventuelle vibrasjonsskader på nabobebyggelsen. Anbefalte grenseverdier for vibrasjoner i bygninger for å unngå skade fra sprengninger er fastsatt i Norsk standard NS 8141: "Vibrasjoner og støt. Måling av svingehastighet og beregning av veiledende grenseverdier for å unngå skade på byggverk". Gjeldende standard er 2. utgave fra juni 2001. Standarden tar hensyn til grunnforhold, bygningens egenskaper og avstand til sprengningsstedet. Det vil alltid måtte utøves noe skjønn når grenseverdier fastsettes. For Kattmarkvegen 55 vil en typisk grenseverdi være 5,4 mm/s, men en verdi helt opp til 8,6 mm/s og ned 4,5 mm/s vil kunne forsvares innen standardens anbefaling, avhengig av hvordan grunnforhold og byggets tilstand vurderes. Tilsvarende typisk grenseverdi for bygningene i Kattmarkvegen 30 vil være 7,4 mm/s. Siden størstedelen av overføringsveien for vibrasjoner fra de utførte sprengningene går gjennom berg i retningen mot disse bygningene, vil en høyere grenseverdi, opp mot 11,4 mm/s kunne vurderes, og eventuelt enda noe høyere (15,7 mm/s) for den lille garasjen. Slike forhøyede grenseverdier ville måtte blitt revurdert etter som videre sprengning kom nærmere bygningene. De typiske grenseverdiene er lagt inn som horisontale linjer i Figur 23. For Kattmarkvegen 30 er også den høyeste grensen lagt inn som en stiplet linje.

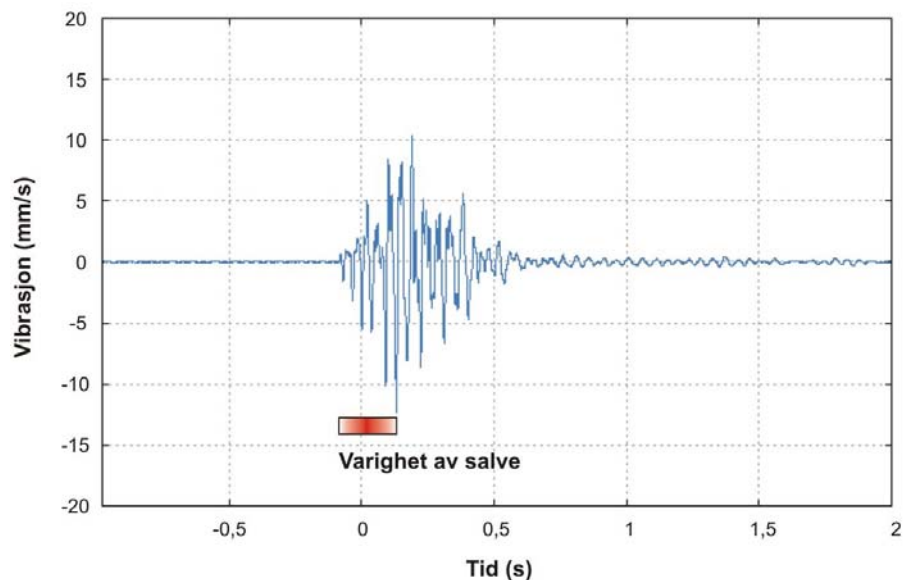
Figur 25 viser som et eksempel det målte vibrasjonsforløpet på den lille garasjen i Kattmarkvegen 30 under salve 19. Siden måleren står på et bygg fundamentert på leire og nesten 100 m fra sprengningsstedet, er det lite denne målingen kan si om salveforløpet ut over at varigheten var omtrent som det var lagt opp til. Man kan også se av forløpet at vibrasjonene har relativt høy frekvens. Om denne frekvensen er representativt også for vibrasjonene på Kattmarksiden gir dette en forklaring på hvordan leira kan dempe det kraftige vibrasjonsstøtet fra sprengningen til bare å gi ca. 5 mm/s på måleren på Kattmarkvegen 55.

*Figur 25 Vibrasjonsmålinger på Gullholmsiden. Vibrasjonsforløp fra salve 19, målt på liten garasje i Kattmarkvegen 30*

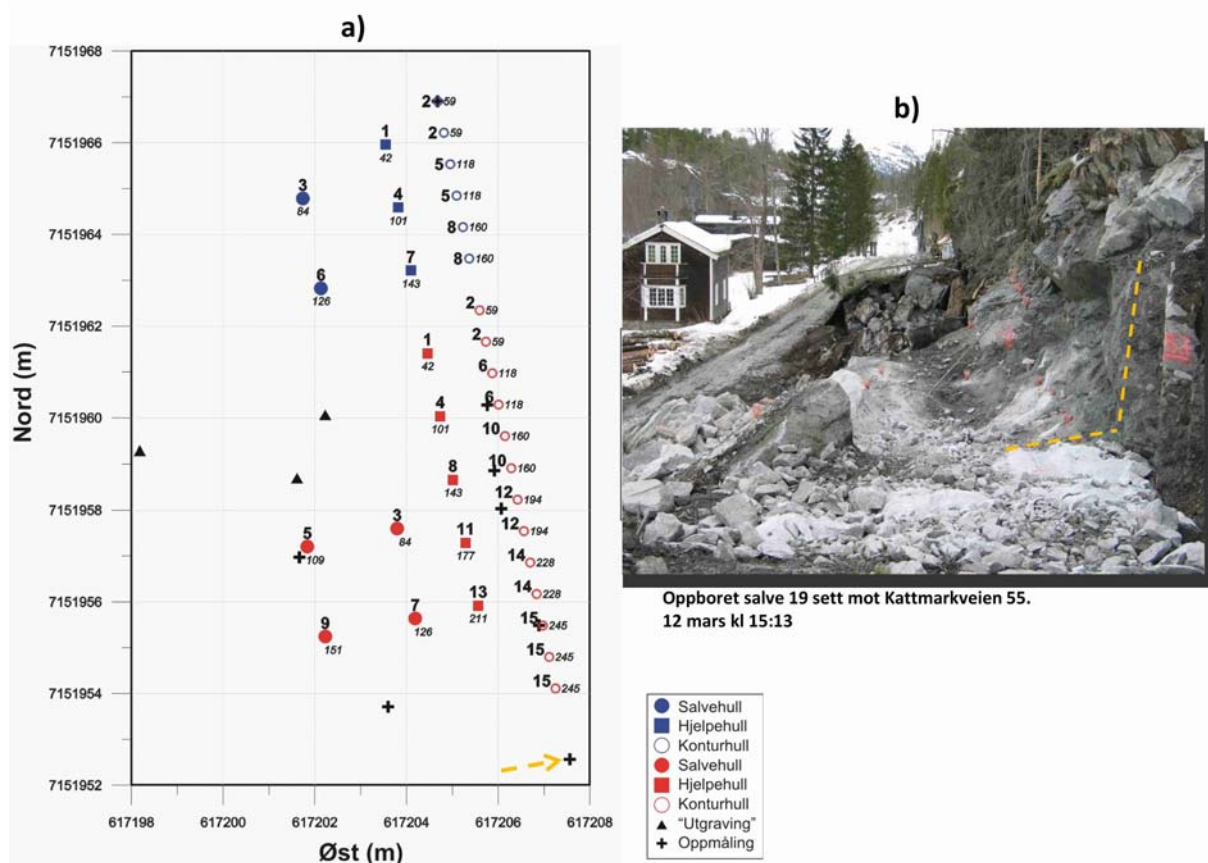
Figur 26 viser to foto av bergvegg i bakkant av salvene, med markering av rester etter konturhull og med antatte hullnumre påført. Det har tross dette grunnlaget vist seg vanskelig entydig å plassere salvene. Diverse alternativer er prøvet ut. Den mest sannsynlige plasseringen er vist i Figur 27a. (Se også Figur 19). I denne figuren er innmålte hull og andre innmålte punkter lagt inn. Sprengningsentreprenør og skytebas bekrefter at de er enige i denne plasseringen som den mest trolige. Relativ plassering av de fleste hullene innen hver salve er basert på målsatte skisser fra skytebas. Foto i Figur 27b viser oppboret salve 19. Bildet er tatt den 12. april kl 15:13, altså dagen før salve 19 ble skutt men synes å ikke stemme helt med antatt hullplassering som vist i Figur 27a. Dette er imidlertid vanskelig å vurdere på grunn av perspektivet i bildet. Figur 21 viser samme hullplassering som Figur 27a, lagt inn i kart med antatt fjelltopografi før salve 17. Denne figuren viser at salve- og hjelpehull i salve 17 blir feilplassert i forhold til bergflate mot svakhetszone (Plan-K). Skytebas hevder å ha plassert disse hullene med ca. 2 m forsetning mot bergkanten. Fotoet i Figur 26a tyder imidlertid på at fremre konturhull i salve 17 er riktig identifisert. Det er mulig at de mål mellom hull som er gitt i skisser fra skytebas ikke stemmer så godt som vi har antatt og som er grunnlag for plasseringen vist i Figur 19, Figur 21 og Figur 27. På det grunnlaget som forligger synes det ikke mulig i ettertid å få noen entydig verifikasjon på hvordan salvehullene eksakt har ligget i terrenget.

Figur 27 a) Antatt plassering av borehull i salve 19

b) Foto av salve 19 etter boring 12. mars 2009. Foto: Statens vegvesen

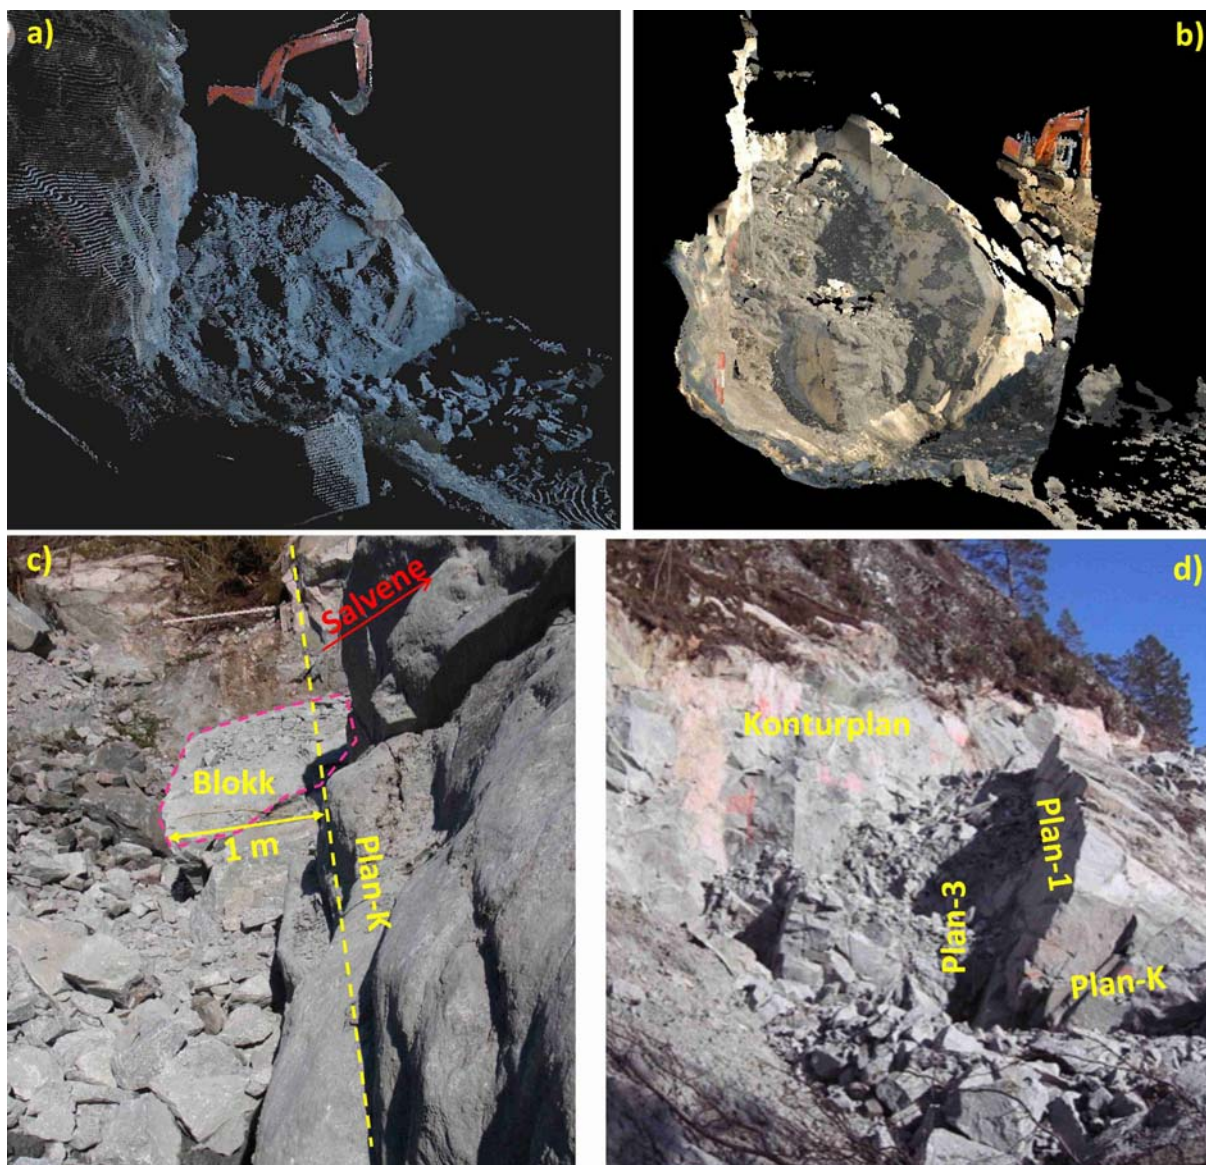
Det ble gjort to laserskan under befaringen. Ett før utgravingen av salven startet og ett etter at detaljene ved de indre delene av salve 17 og 19 var eksponert. Skannet før utgravingen representerer i store trekk situasjonen slik den var like etter skredet. Figur 28 viser to eksempler på resultater fra laserskanningen. I figuren er også lagt inn to fotografier fra samme område.

**Figur 28** 3-dimensjonalt bilde av sprengningsområdet fra laserskan a) før utgraving, b) etter delvis utgraving og avdekking av detaljer, c) og d) er fotografier av samme område. Diverse geologiske plan og begrep er vist på bildene.

- Et sprekkeplan under salve 19 med fall ca. 36° i retning mot leira (retning NV) (N15°Ø/36°V). (Plan 3 i figurer) Dette planet synes å ha virket som et glideplan under hele salve 19 og ført til at salven har brutt ut berg mot leira mer enn 3 m under underkant av borehullene.

- Det er også et sprekkeplan i sørvestre begrensning av salve 19 (Strøk N109°Ø, Fall: 56°NØ). (Plan 1 i figurer) Sammen med konturplanet i salvens nordøstre avgrensning frigjør disse to siste planene et kileformet bergparti hvor salve 19 inngår. Figur 28 viser bilder av bergoverflaten etter utgraving av salvene, med planene inntegnet, sett fra leira inn i salve 19 i retning SØ. Denne kileformede frigjøringen av berget har i stor grad bidratt til at hele bergpartiet er blitt skutt inn i leira da salve 19 ble satt av.

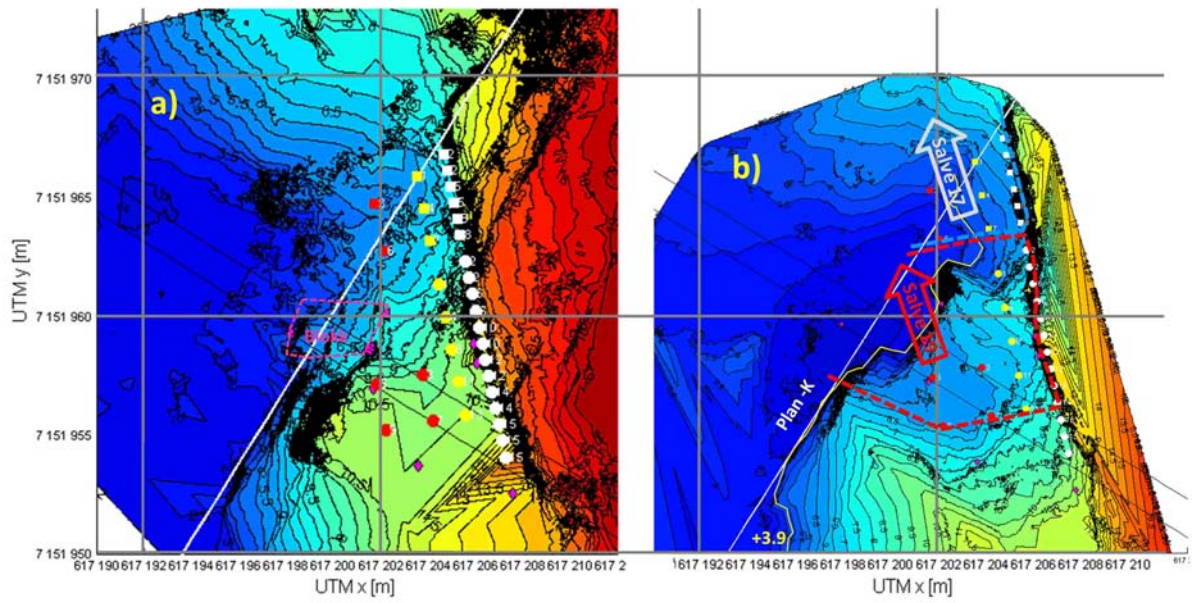
Figur 29 MatLab terrengmodell modell av sprengningsområdet med inntegnede borehull. a) før utgraving, b) etter delvis utgraving og avdekking av detaljer

De tredimensjonale dataene fra laseren er lagt over i en terrengmodell i programmet MatLab hvor også borehull og geologiske flater er lagt inn. Figur 29 viser kotekart basert på terrengmodellen, med fargekoding av kotehøyden, før og etter utgravingen av salven. Figurene viser mye av det samme som det topografiske kartet i Figur 21, men flere detaljer kommer frem, og det blir lettere å vurdere hvor mye berg som er blitt sprengt ut av salve 17 og 19. Kote +3,9 m, som skal være underkant av borehullene i salvene og var ment å bli bergsålen etter sprengningsarbeidet, er markert på bilde b. Her er også vist hvor mye berg vi ser antydning til at salve 17 og 19 har sprengt ut.

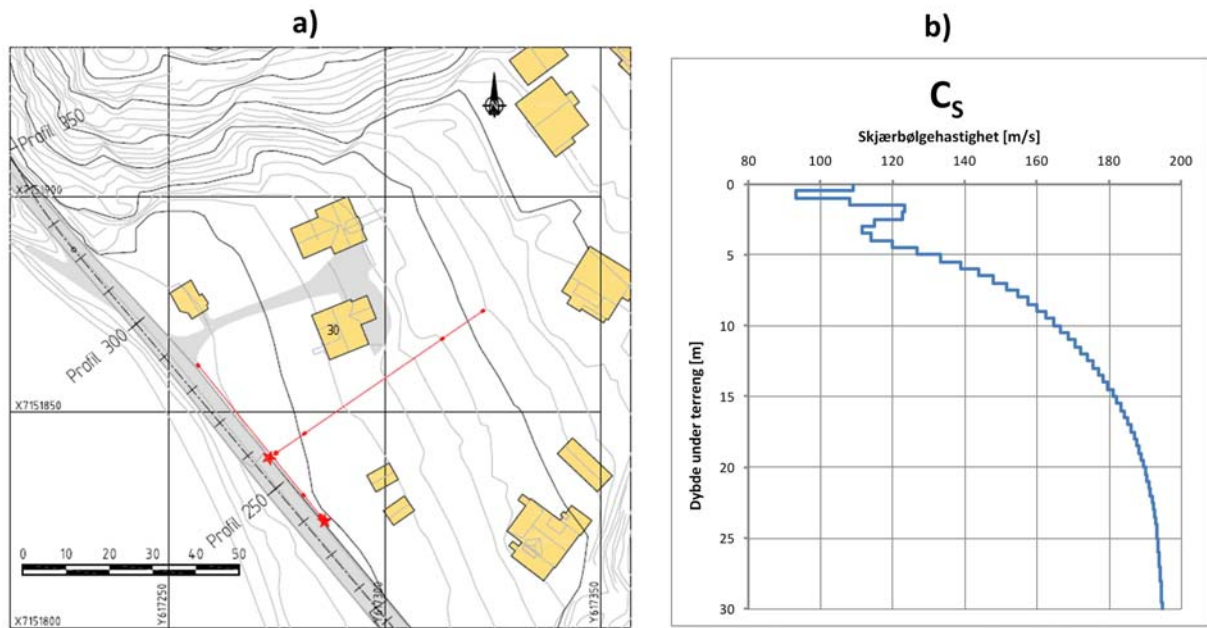
Figur 32 Overflatebølgesismikk. a) Plassering av målelinjer ved Gullholmstranda. b) Resultat av målingene – gjennomsnittlig skjærbølgehastighet som funksjon av dybden under terreng

Kartet i Figur 32a viser hvor de to målelinjene ble plassert. Stjernen for enden av hver linje viser hvor en sandsekk ble sluppet mot bakken for å generere overflatebølger.

Figur 32b viser skjærbølgehastighet som resultat fra målingene, plottet mot dybde under terreng. Den seismiske metoden gir gjennomsnittsverdier for leira i måleprofilen. Som det fremgår er skjærbølgehastigheten målt til ca. 105 m/s i overflaten og øker til ca. 190 m/s på 20 m dyp.

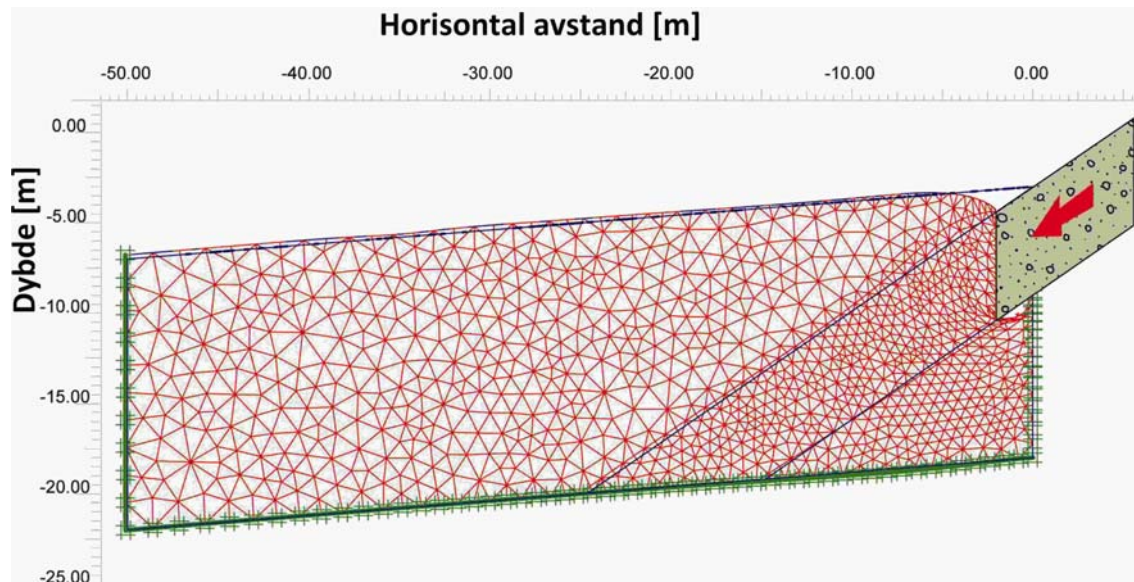
Figur 34 Elementmetodemodell for dynamisk analyse av påkjenning fra sprengning

Den dynamiske påkjenningen på leira utenfor bergflaten er beregnet med Finite Element-programmet PLAXIS med beregningsmodul for dynamikk. Beregningen er utført i en todimensjonal modell langs et snitt ut i leira, sentralt gjennom salve 19, vinkelrett på bergflaten. (Snitt DD på Figur 18 og Figur 21). Beregningssnittet er vist i Figur 31. Den tilsvarende og forenklede PLAXIS-beregningsmodellen er vist i Figur 34 (deformert nett).

Som vist i figurene er sprengningsvirkningen modellert ved at en del av den nær vertikale bergveggen skytes inn i leira som et stempel, ført langs et skråplan som representerer glideplanet som ble avdekket under utgravingen av salven (Plan 3 – ”Bunnplanet”). Dette er vist i høyre kant av modellen i Figur 34. I venstre kant er modellen avsluttet med grensebetingelser som hindrer at sjokkbølger urealistisk reflekteres tilbake i modellen. Dette for å simulere at leira fortsetter videre utover. Sprengningen er simulert ved et trekantformet hastighetsforløp for bergflaten med maksimal hastighet på 10 m/s, som nås etter 0,03 s, og en total forskyvning på 0,5 m inn i leira. Beregningen er gjennomført med ekvivalent lineære egenskaper på leira, bestemt ut fra målinger på stedet, som nærmere beskrevet i avsnitt 4.5.

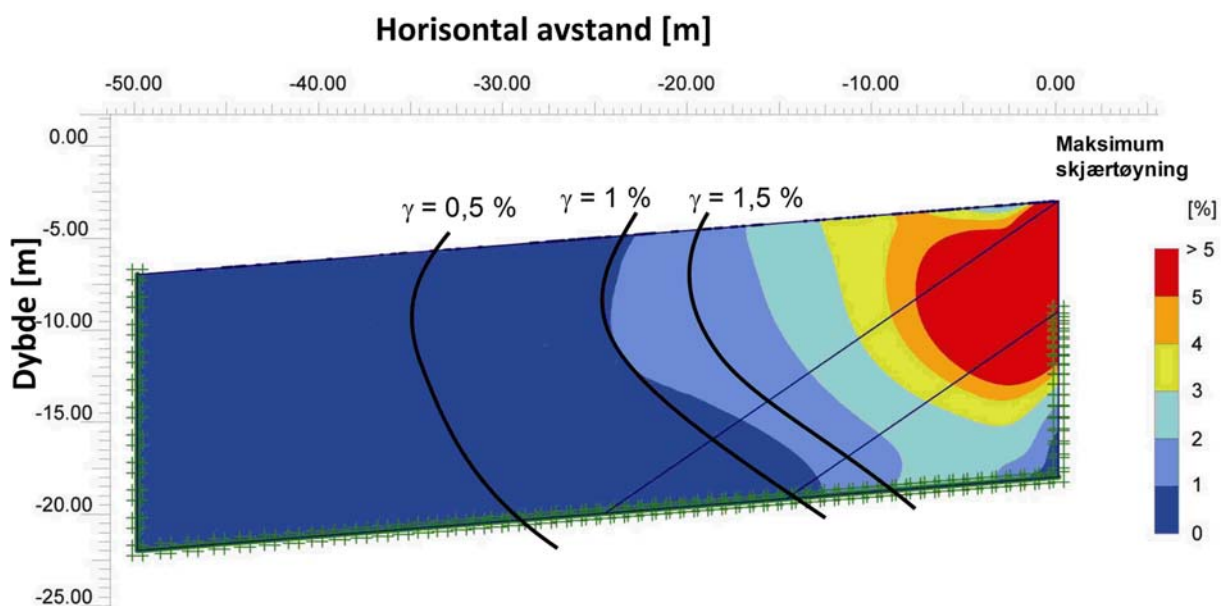
Figur 35 Maksimal skjærtøyning fra dynamisk FEM-analyse

Figur 35 viser beregningsresultatene i form av konturer for den maksimale dynamiske skjærtøyningen  $\gamma_{dyn}$  som sprengningen påfører leira. Det er lagt inn linjer som viser hvor skjærtøyningene overskrider  $\gamma_{dyn} = 1,5\%$ ,  $1,0\%$  og  $0,5\%$ . Nær bergflaten er tøyningene mye større. Resultatene av PLAXIS-beregningene er verifisert av enklere beregninger som er gjennomført av endimensjonal trykkbølgeutbredelse i leira. Antas bruddtøyningen for leira å være  $1\%$  vil altså sprengningen av salve 19 føre til at leira går til brudd og mister mye av sin styrke i hele sin tykkelse ut til en avstand av ca. 20 m fra bergveggen. I avsnitt 3.3 er det vist stabilitetsberegninger for Profil A (Figur 15). Dette profilet går gjennom leira i retning sjøen, der skredet ble utløst, og er vinkelrett på Profil D der den dynamiske beregning ble gjort. Stabilitetsberegningene viser at dersom en sone av leira som vist i Figur 35 går til brudd på grunn av sprengningen, vil hele leirprofilet vil gli ut. Disse beregningene forklarer og tallfester altså hvordan påkjenningen på leira fra salve 19 vil sette i gang et initialt skred.

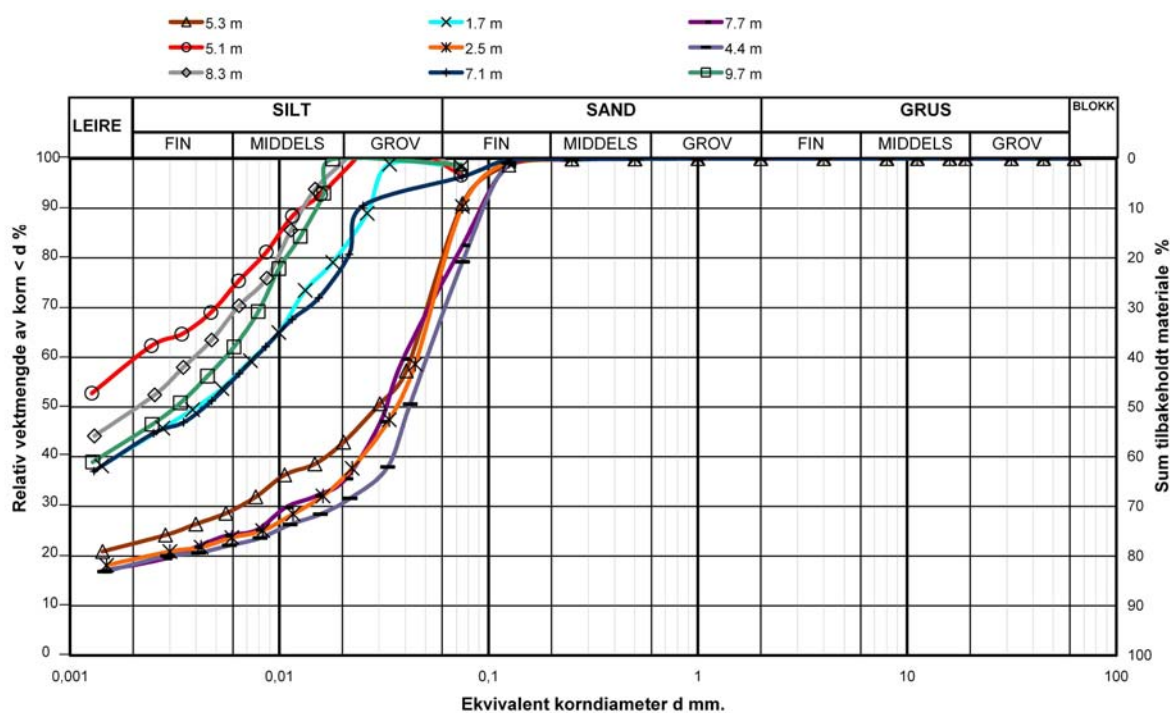
Figur B-1 Kornfordeling for prøver fra ulike dybder i hull S5-B

Grunnen besto av leirlag, leirige siltlag og tynne finsandskikt i uregelmessige intervaller. I prøvehull S5-B, se Figur 14, kan de vekslende lagene grovt inndeles i to typer, se Figur B-1. Begge er moderat overkonsoliderte og mens en lagtype kan karakteriseres som leire med leirinnhold 40 – 60 %, er den andre lagtypen siltig leire med leirinnhold 18 - 22 % og 20 – 35 % sand. De grovere lagene er til dels løse med porøsitet over 40% og blir lett forstyrret eksempelvis ved prøvetaking. Vanninnholdet er over flytegrensen. Materialet i hull S5-B er middels til meget

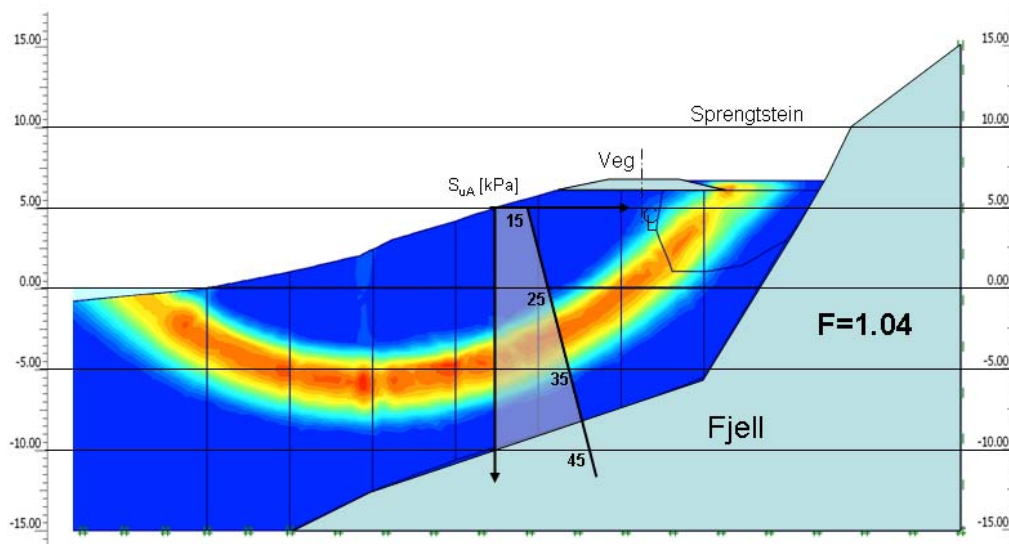
**Figur B-4** Profil B: Plan ADP analyse uten sidestøtte gir  $F = 1.04$

Analysene bekrefter at området der initialskredet gikk hadde en utilfredsstillende stabilitet før anleggsarbeidet ble startet opp. Ved inntak av sidestøtte vises likevel at initialskredet ikke ville ha skjedd uten omrøring av en leirsoner tett på sprengningspunktet. Innføres en slik sone er sikkerheten langs profil B svært nær 1,0 (1,06). Kvikkleiren i den omrørte sonen er satt til 2 kPa og utstrekningen av sonen er estimert ut fra observasjoner under utgravning av de sprengte massene på stedet. Dette kan betraktes som et konservativt anslag da beregninger i Kap. 4 viser at den omrørte sonen er vesentlig større enn den som er benyttet her.

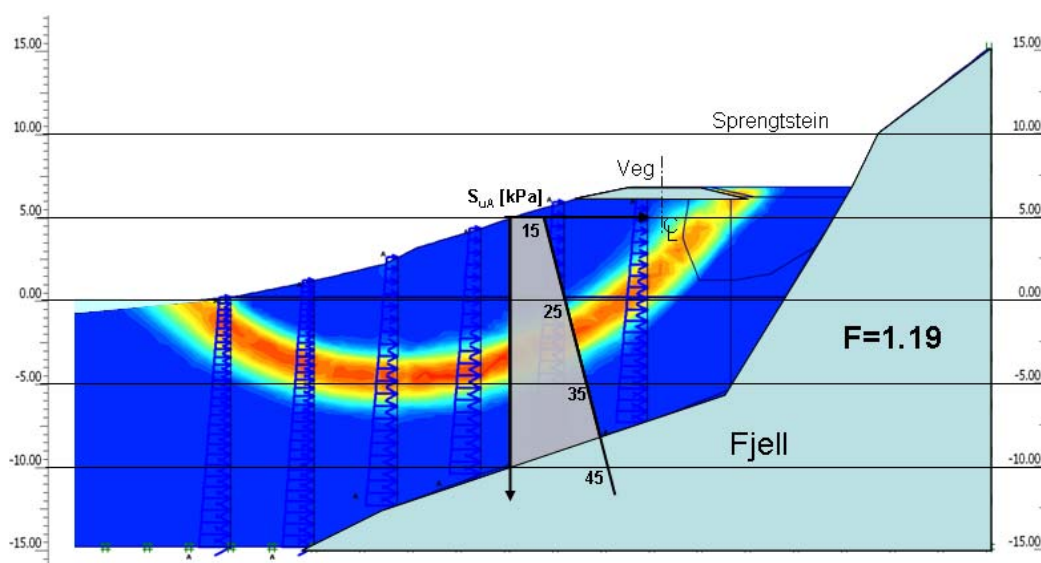
**Figur B-5** Profil B: Plan ADP analyse med sidestøtte gir  $F = 1.19$

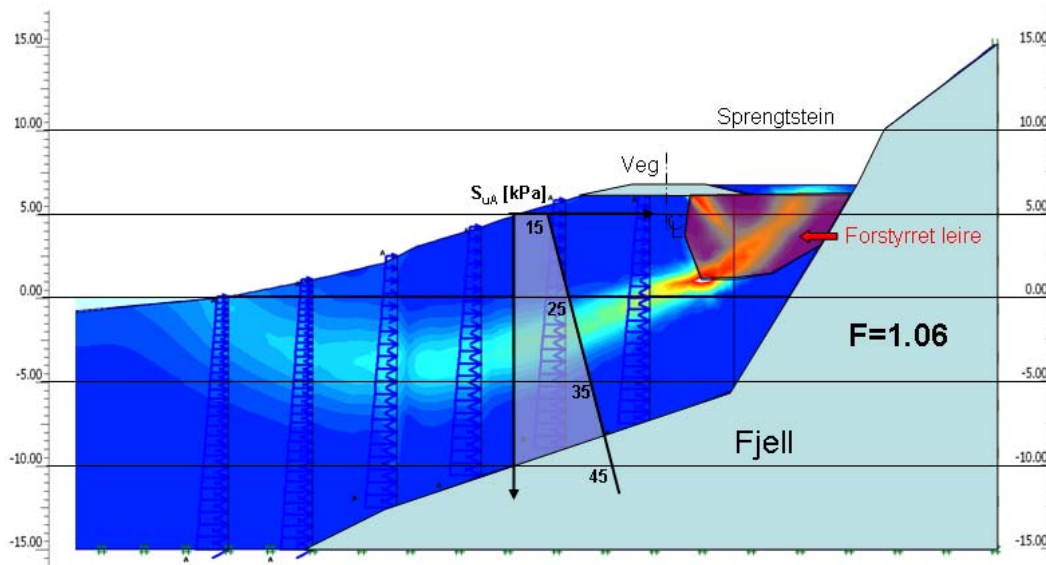
**Figur B-6** Profil B: Plan ADP analyse med sidestøtte og med en omrørt sone rundt sprengningspunktet viser  $F = 1.06$
