R 711 Roald Amundsens veg

### 1. Innledning

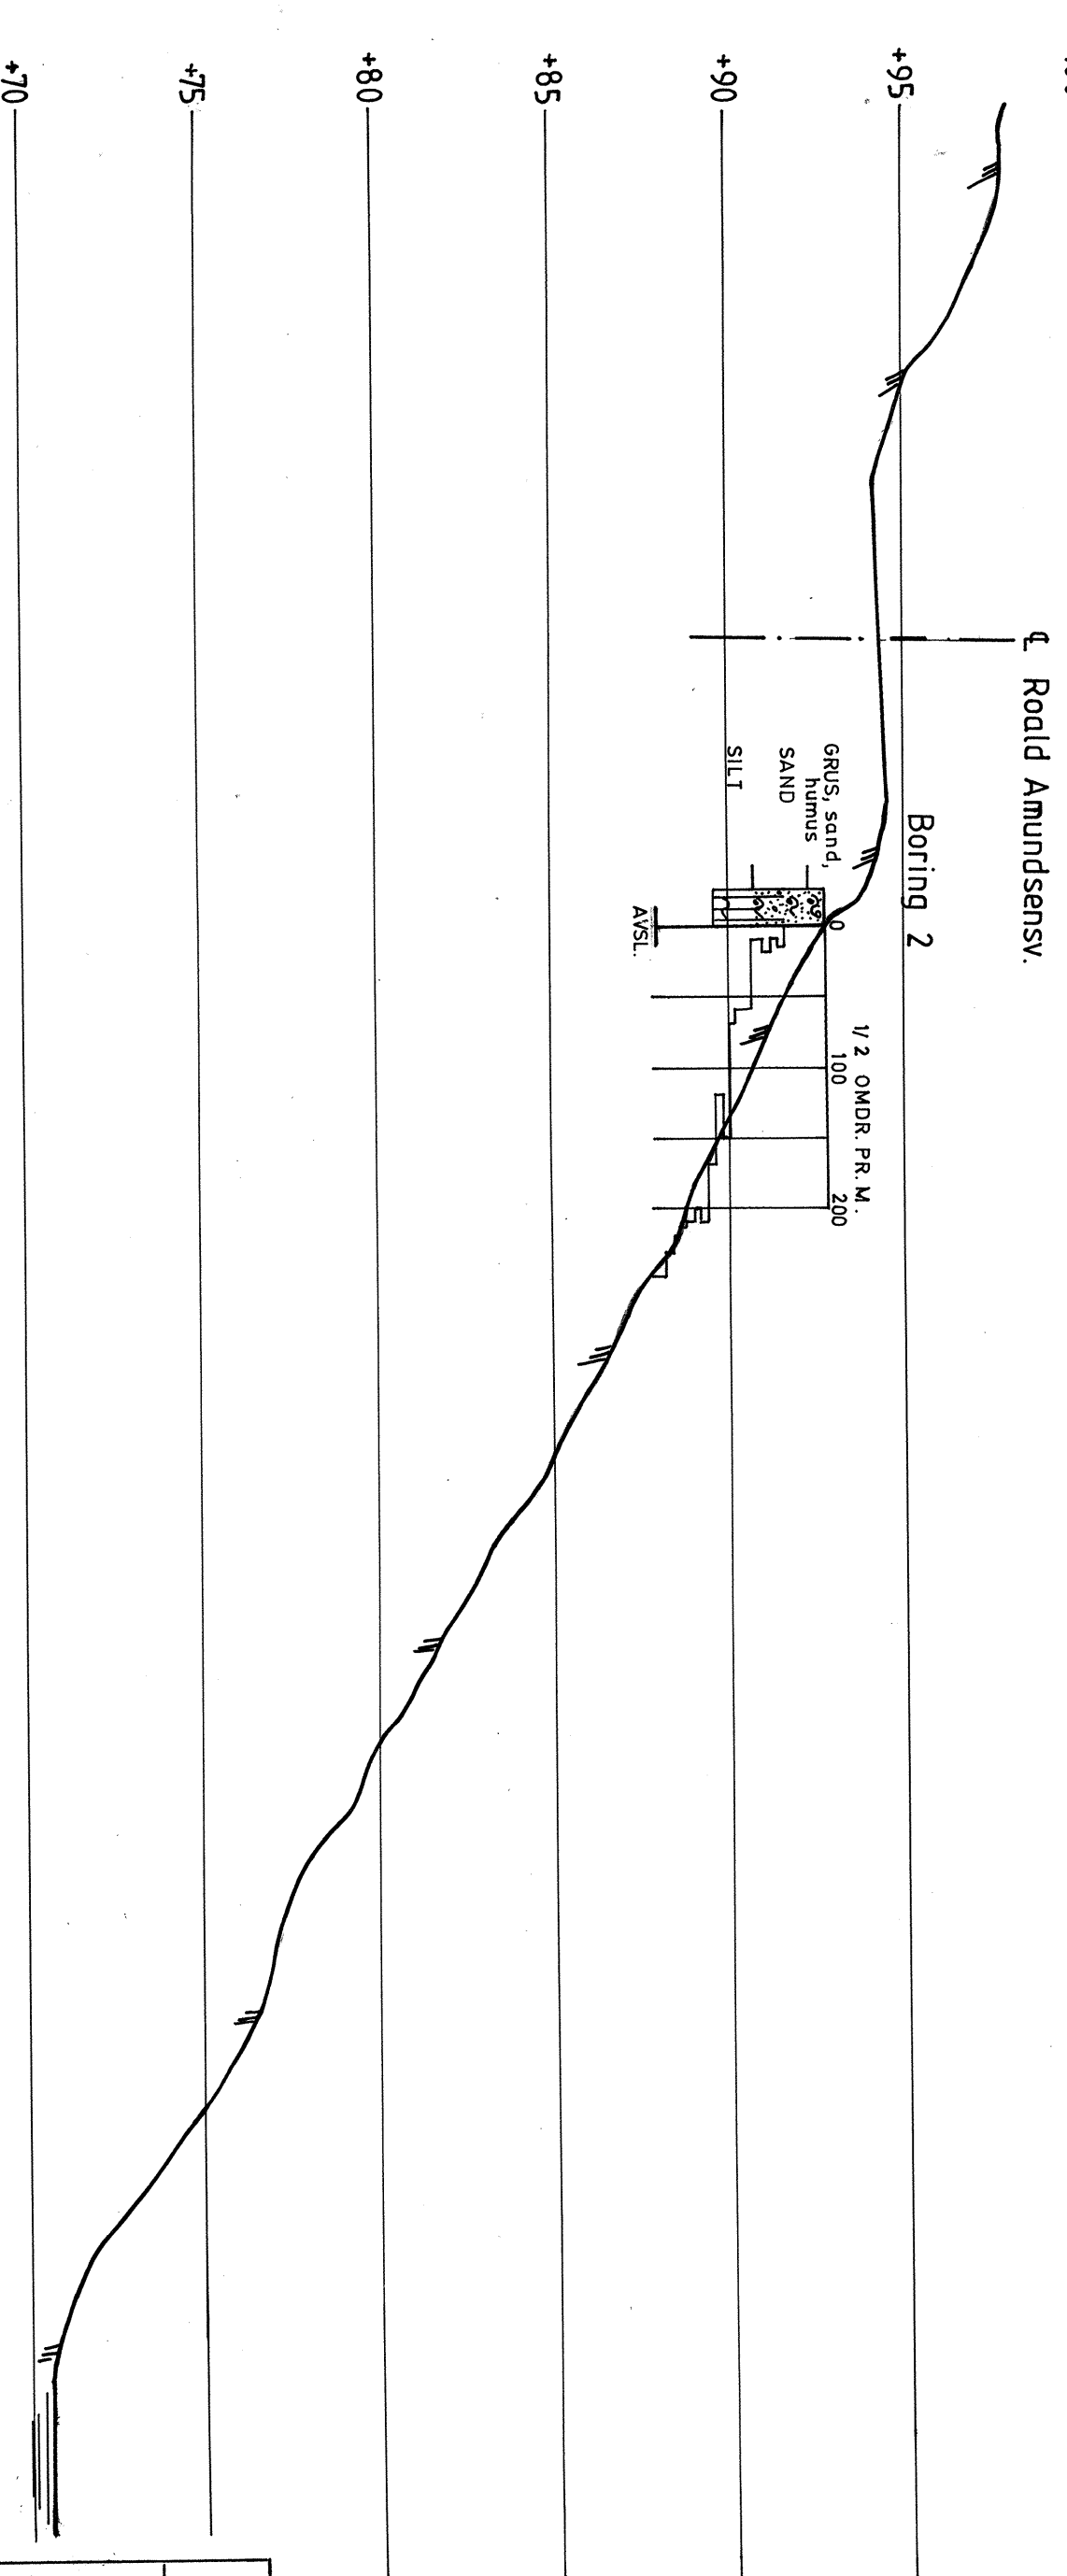
PROFIL II

Dreieboringene viser at det er løst i toppen og økende dreiemotstand med dybden.

De opptatte prøver tyder på at det er humusholdig fyllmasse ned til henholdsvis ca kote + 85,5 i boring 1, og ca kote + 90,5 i boring 2.

Videre nedover er det i begge boringene påvist silt.

Her vil vi foreslå å fjerne fyllmassen og fundamentere muren i det faste laget på ca kote +85.

I begge tilfellene må tilbakefylt masse være av god ikke telefarlig kvalitet, og det må legges drensledning i bunnen. Muren må isoleres mot frost.
