**R-323-3 HEIMDALSBYEN**  
**RINGVEG NORD**  
**str. Østre - Vestre Parallelveg**

**GRUNNUNDERSÖKELSE  
GEOTEKNISK VURDERING**

**GEOTEKNISK AVD. TIV 22/5-74**

Ringveg Nord fra Østre - til Vestre Parallelveg.

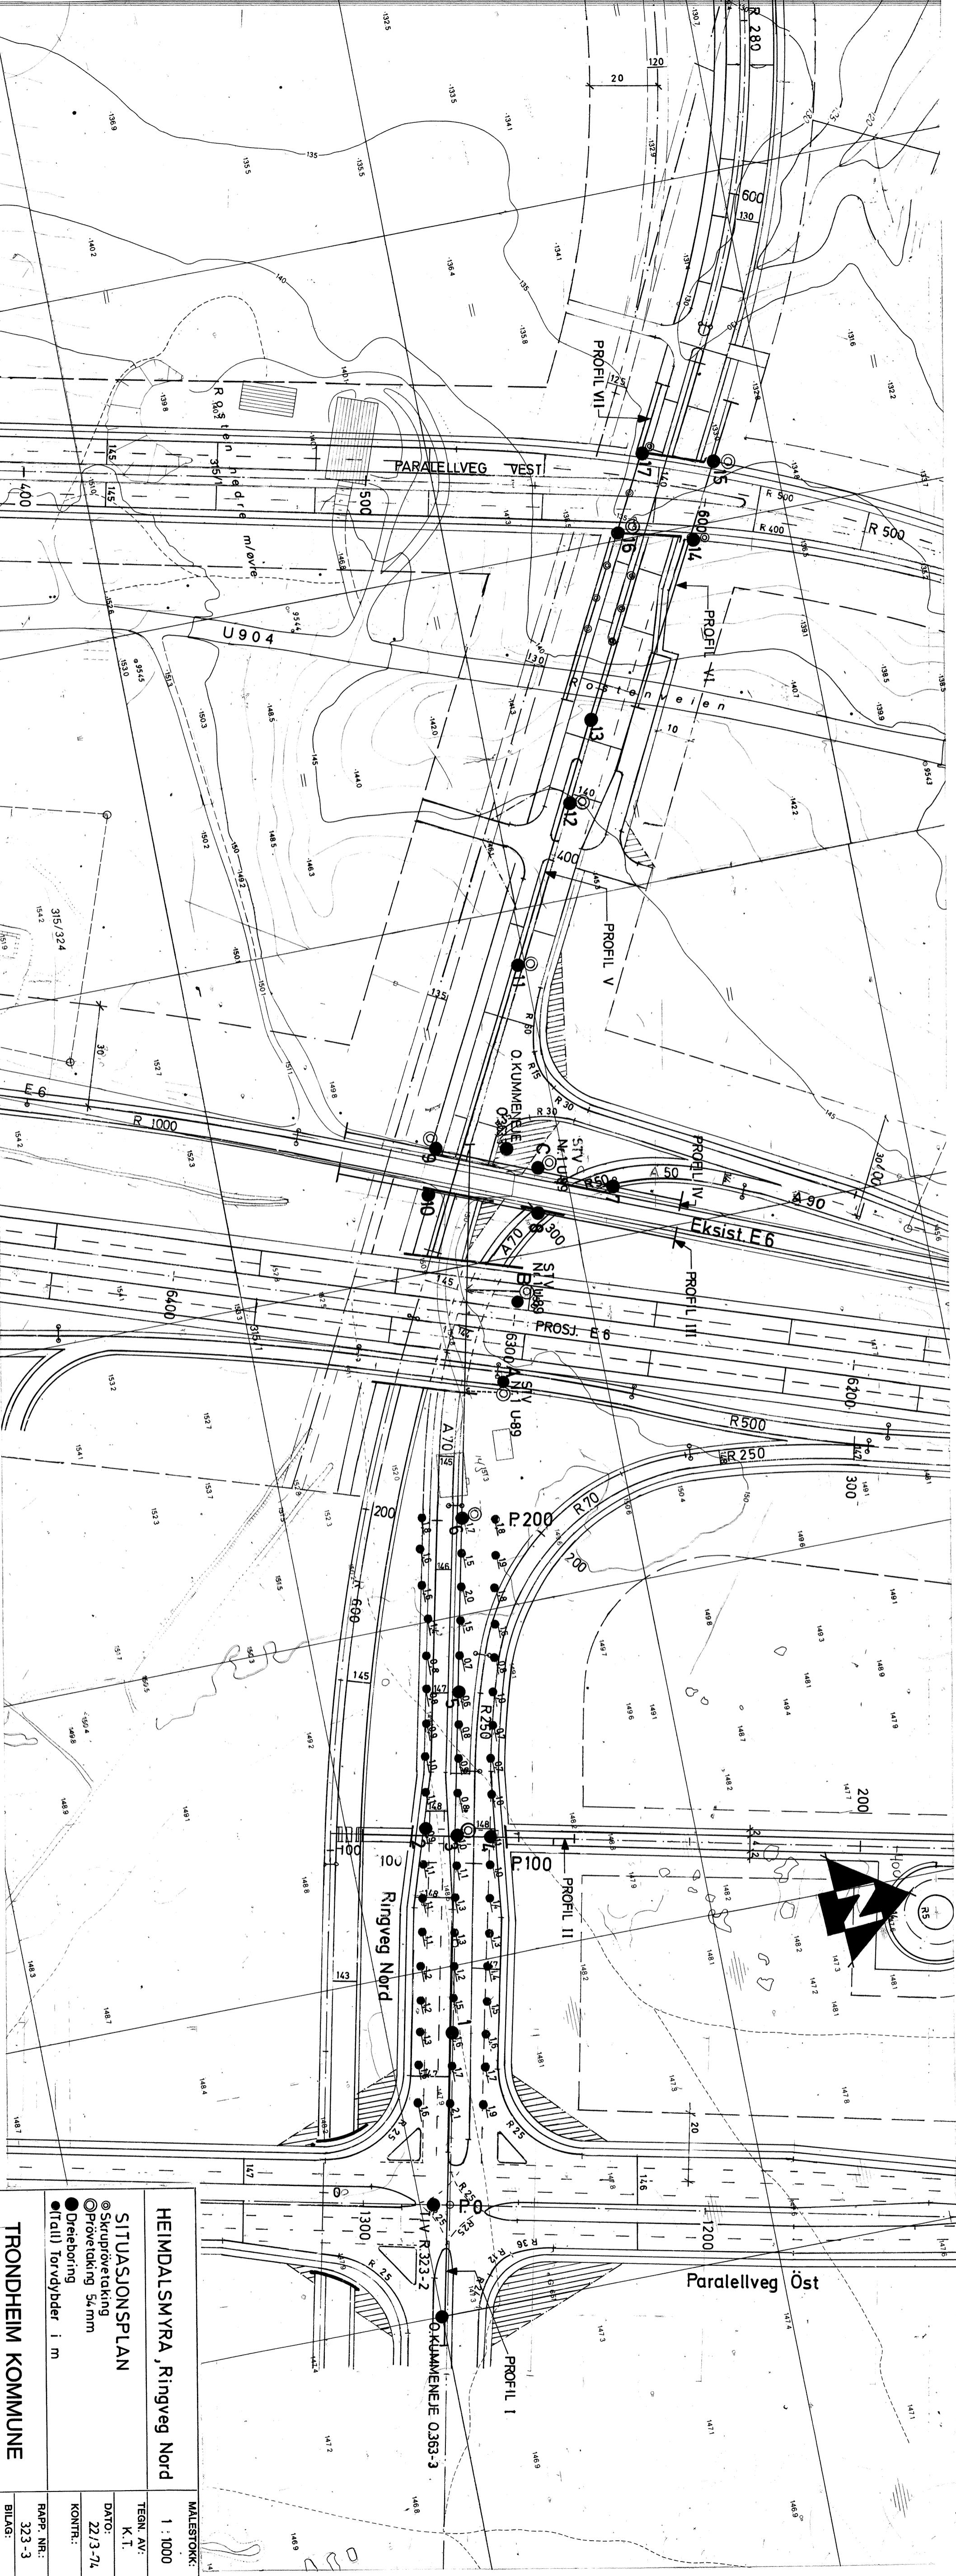
LENGDEPROFIL. Parallelveg øst — E 6

Når det gjelder undergangen ved p.nr. 110 ( se bilag 3 ) kan denne fundamenteres på såler i angitt høyde i det faste leirlaget. Det kan bæreevnemessig benyttes såletrykk opptil 25 t/m<sup>2</sup> uten at det ventes vesentlige setninger.
