R. 585-9 HEGGSTADMOEN
EROSJONSFARE LANGS BEKK E6-SØRA

GRUNNUNDERSØKELSER
GEOTEKNISK VURDERING

16.11.. 87
GEOTEKNISK SEKSJON
PLANKONTORET TRONDHEIM KOMMUNE

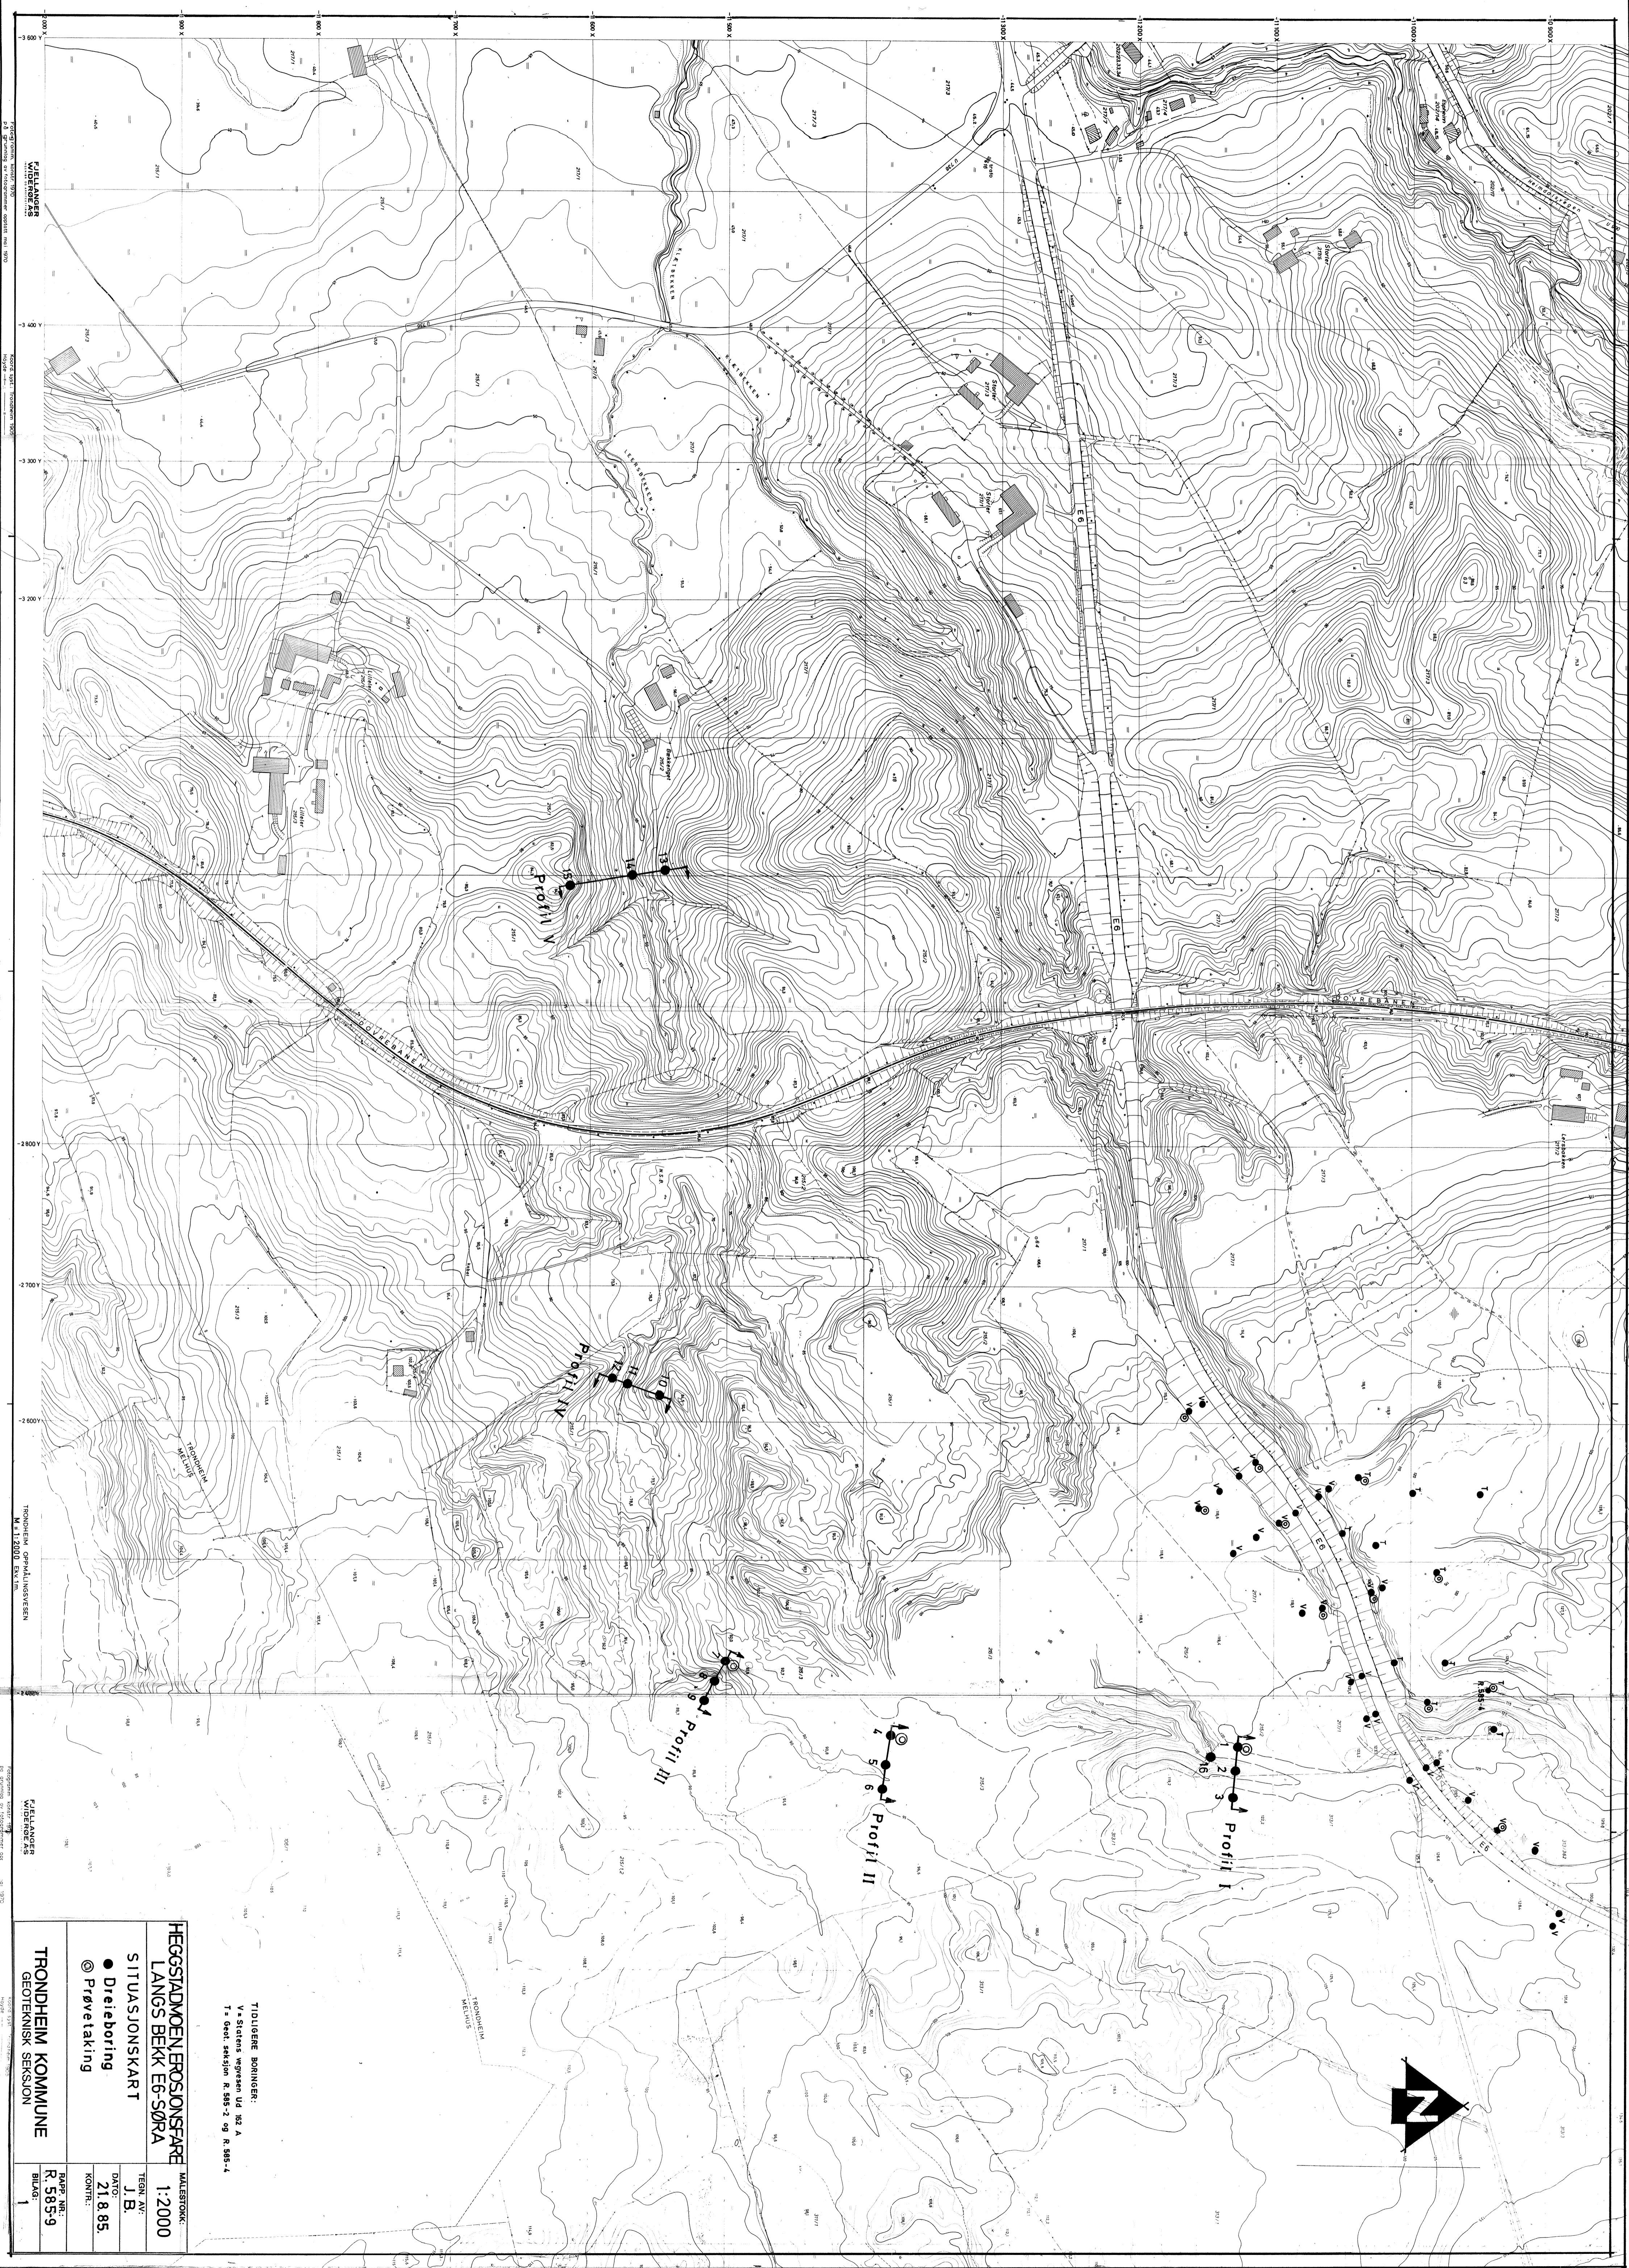
MALSTOROK: 1:2000
 PAPIR NR.: R. 585-9
 BILAG: 1

Plasseringa av borpunkta er vist på situasjonskartet i bilag 1.

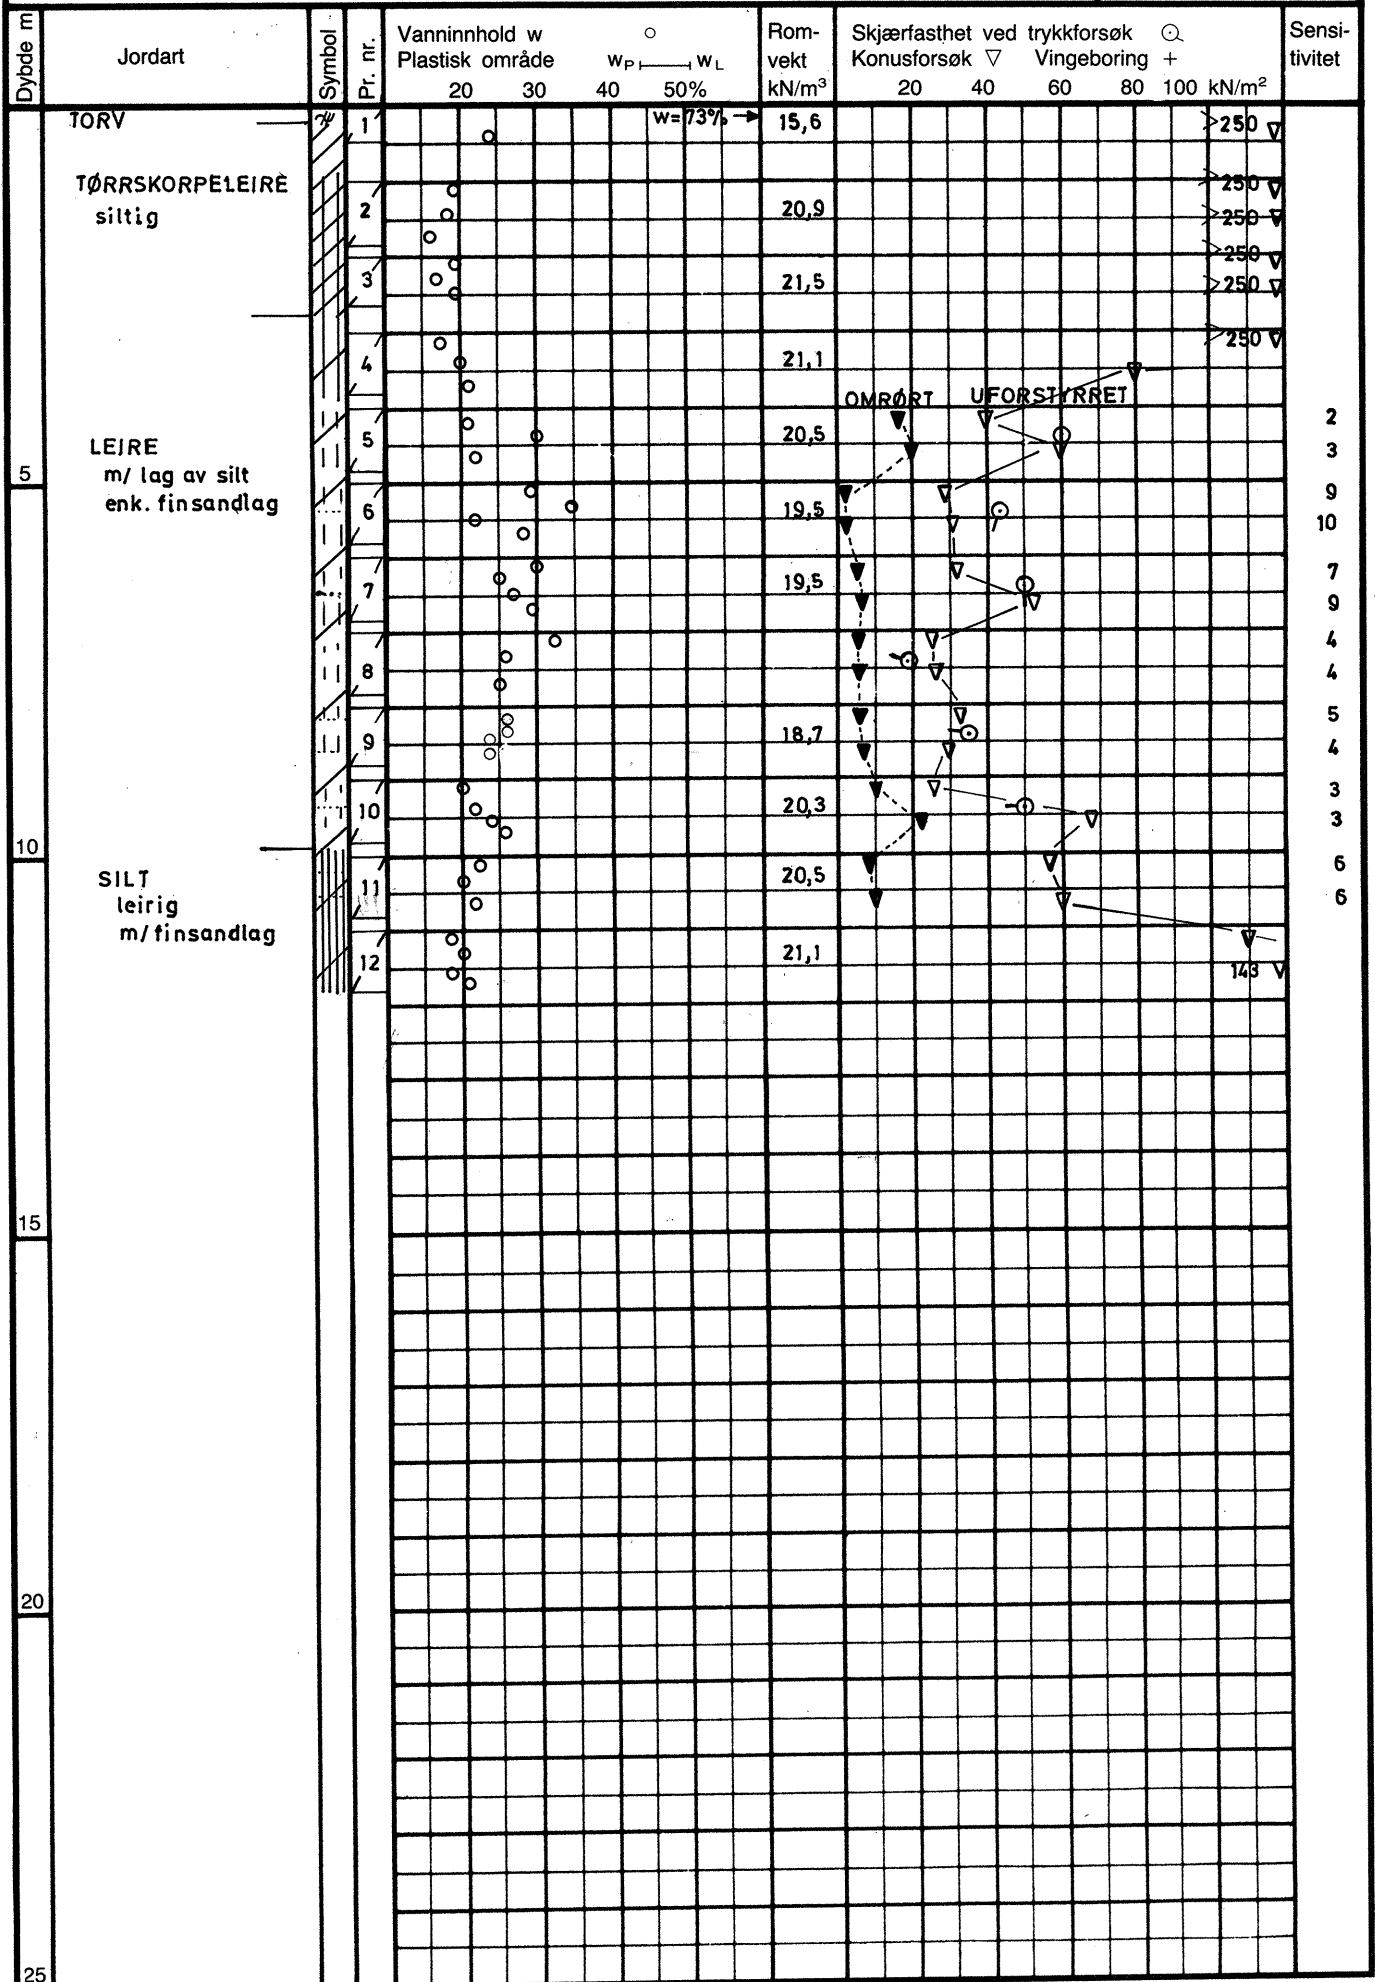
Resultata frå laboratoriet er framstilte i borprofil, bilag 2, 3 og 4.

I eitt av borpunkta (pkt. 4) er det påvist eit lag med blaut kvikkleire 6 - 8 m under terrenget.

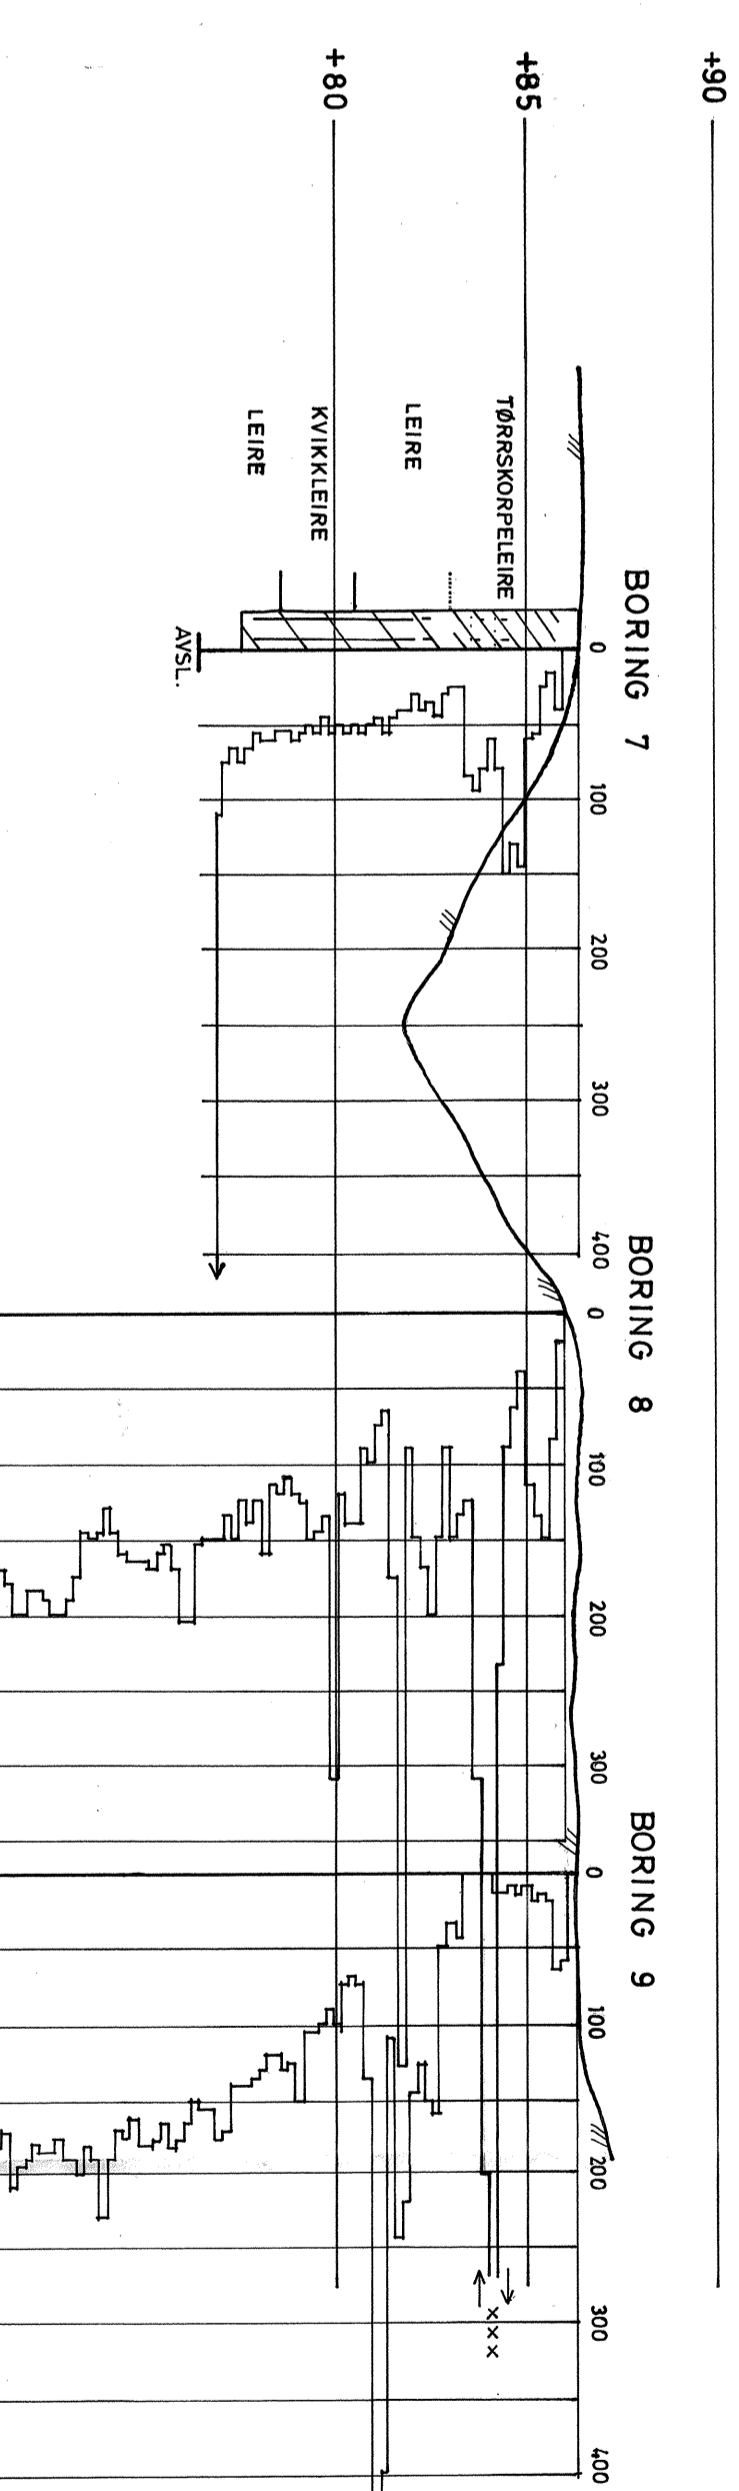
PROFIL III

Dalsidene langs den øvre delen av bekken (profil I - III) har skråningshelningar opp mot 1:1,2. Normalt har skråningane helningar 1:1,4 - 1:1,8, og høgder opp mot 11 m.

I den øvre delen av bekkedalen, nord for Leers-
bekken, er stabiliteten både med tanke på djupt-
gåande utglidningar og glidningar ved overflata
ikkje tilfredsstillande.

I tilfelle at det blir erosjon av alvorlig karakter, vil det bli aktuelt å sette i gang sikringstiltak. Aktuelle tiltak er da: steinsetting, bygging av tersklar, eventuelt også gjenlegging i røyr.

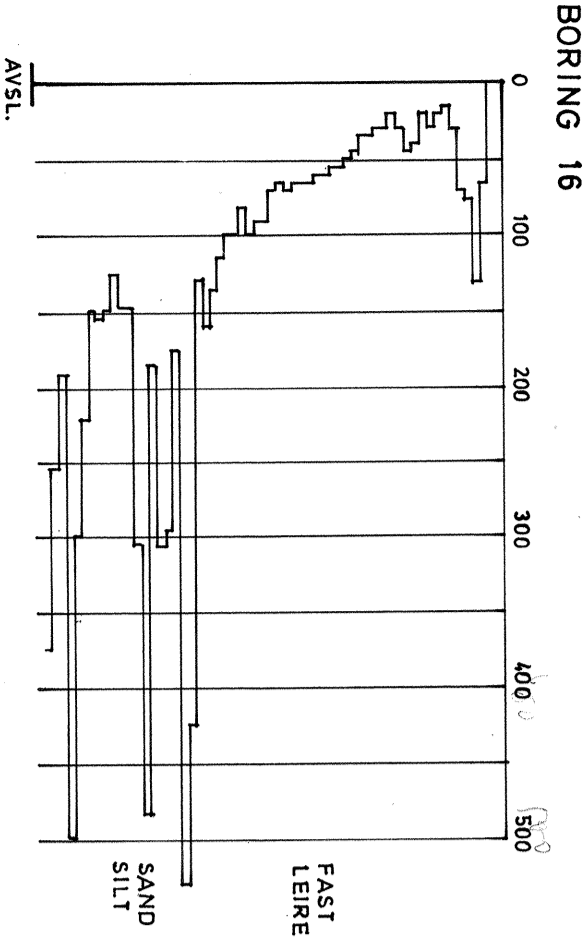
PROFIL IV

Langs Leersbekken (profila IV og V) har dei brattaste skråningane helning ca 1:2 og høgder opp mot 25 m.

Langs Leersbekken er skråningshelningane jamnt over slakare enn lenger nord. Skråningane har helningar opp mot 1:2. Stabiliteten med tanke på djuptgåande ras er etter vår vurdering tilfredsstillande på denne strekninga.

I den nedre delen av bekkedalen, langs Leersbekken, er skråningsstabiliteten generelt gunstigare.
