TRONDHEIM KOMMUNE

TEKNISK AVDELING
GEOTEKNISK SEKSJON
VALØYA

VÅR REF.
R 649/ER/LR

RAS I SVALEVEGEN VED NR 1

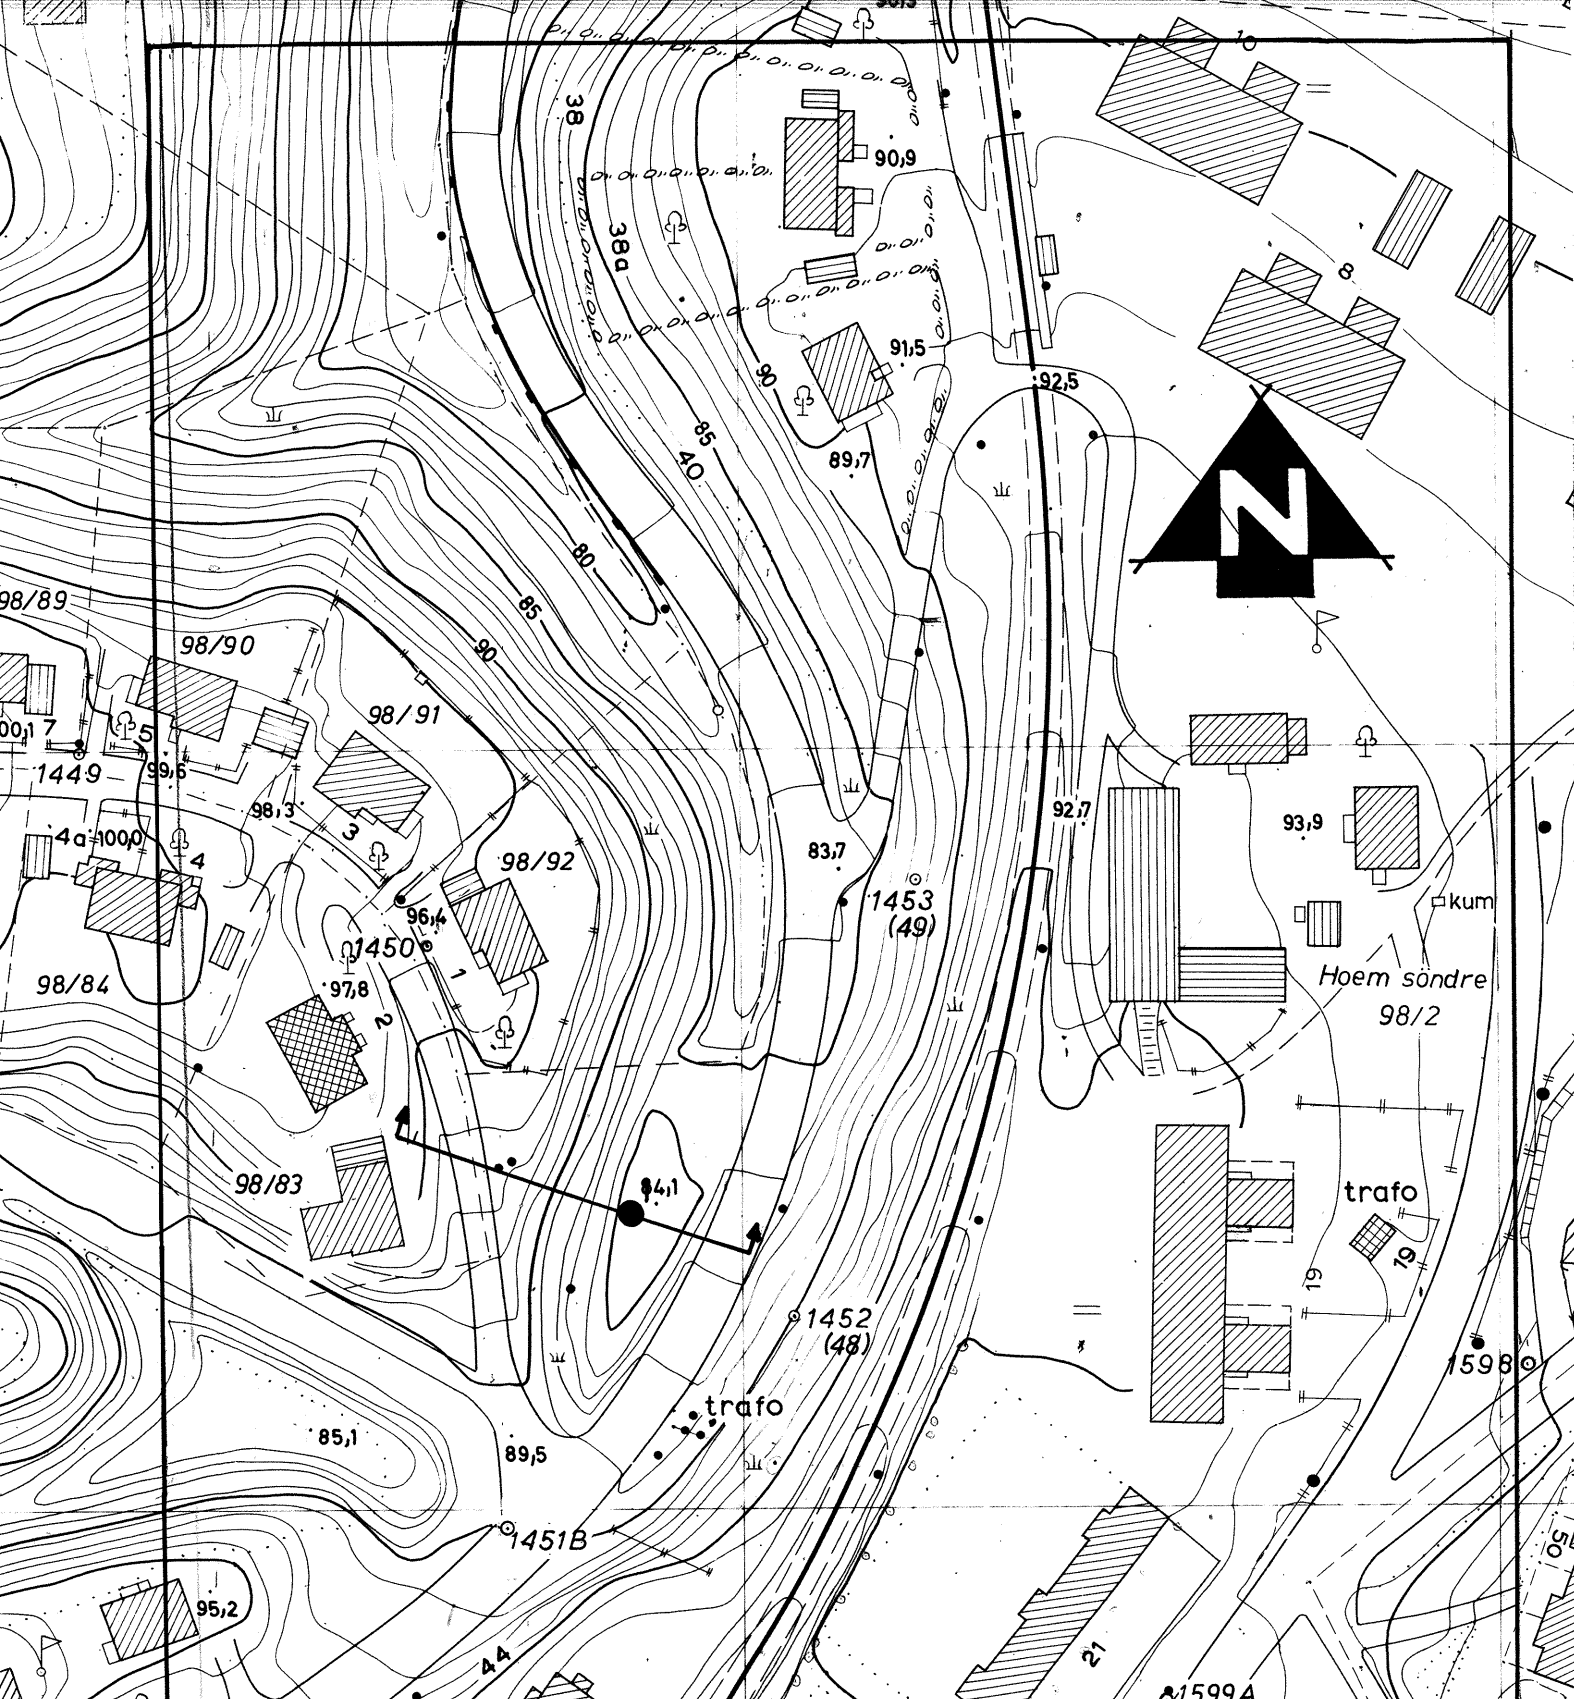
RAS I SVALEVEGEN VED NR. 1 SITUASJONSKART ● DREIEBORING	MÅLESTOKK: 1:1000
	TEGN. AV: K.T.
TRONDHEIM KOMMUNE GEOTEKNISK SEKSJON	DATO: 18.11..83
	KONTR.:
	RAPP. NR.: 649
	BILAG: 1

Borpunktet er plassert som vist på situasjonskartet i bilag 1. Resultata frå dreieboringa er framstilt på terrengprofilen i bilag 2.
