Grunnundersøkelse.

Bruovergang ved Kiil.

Vestfoldbanens ombygging. Km.156.31+4.83.

Gk. 457.

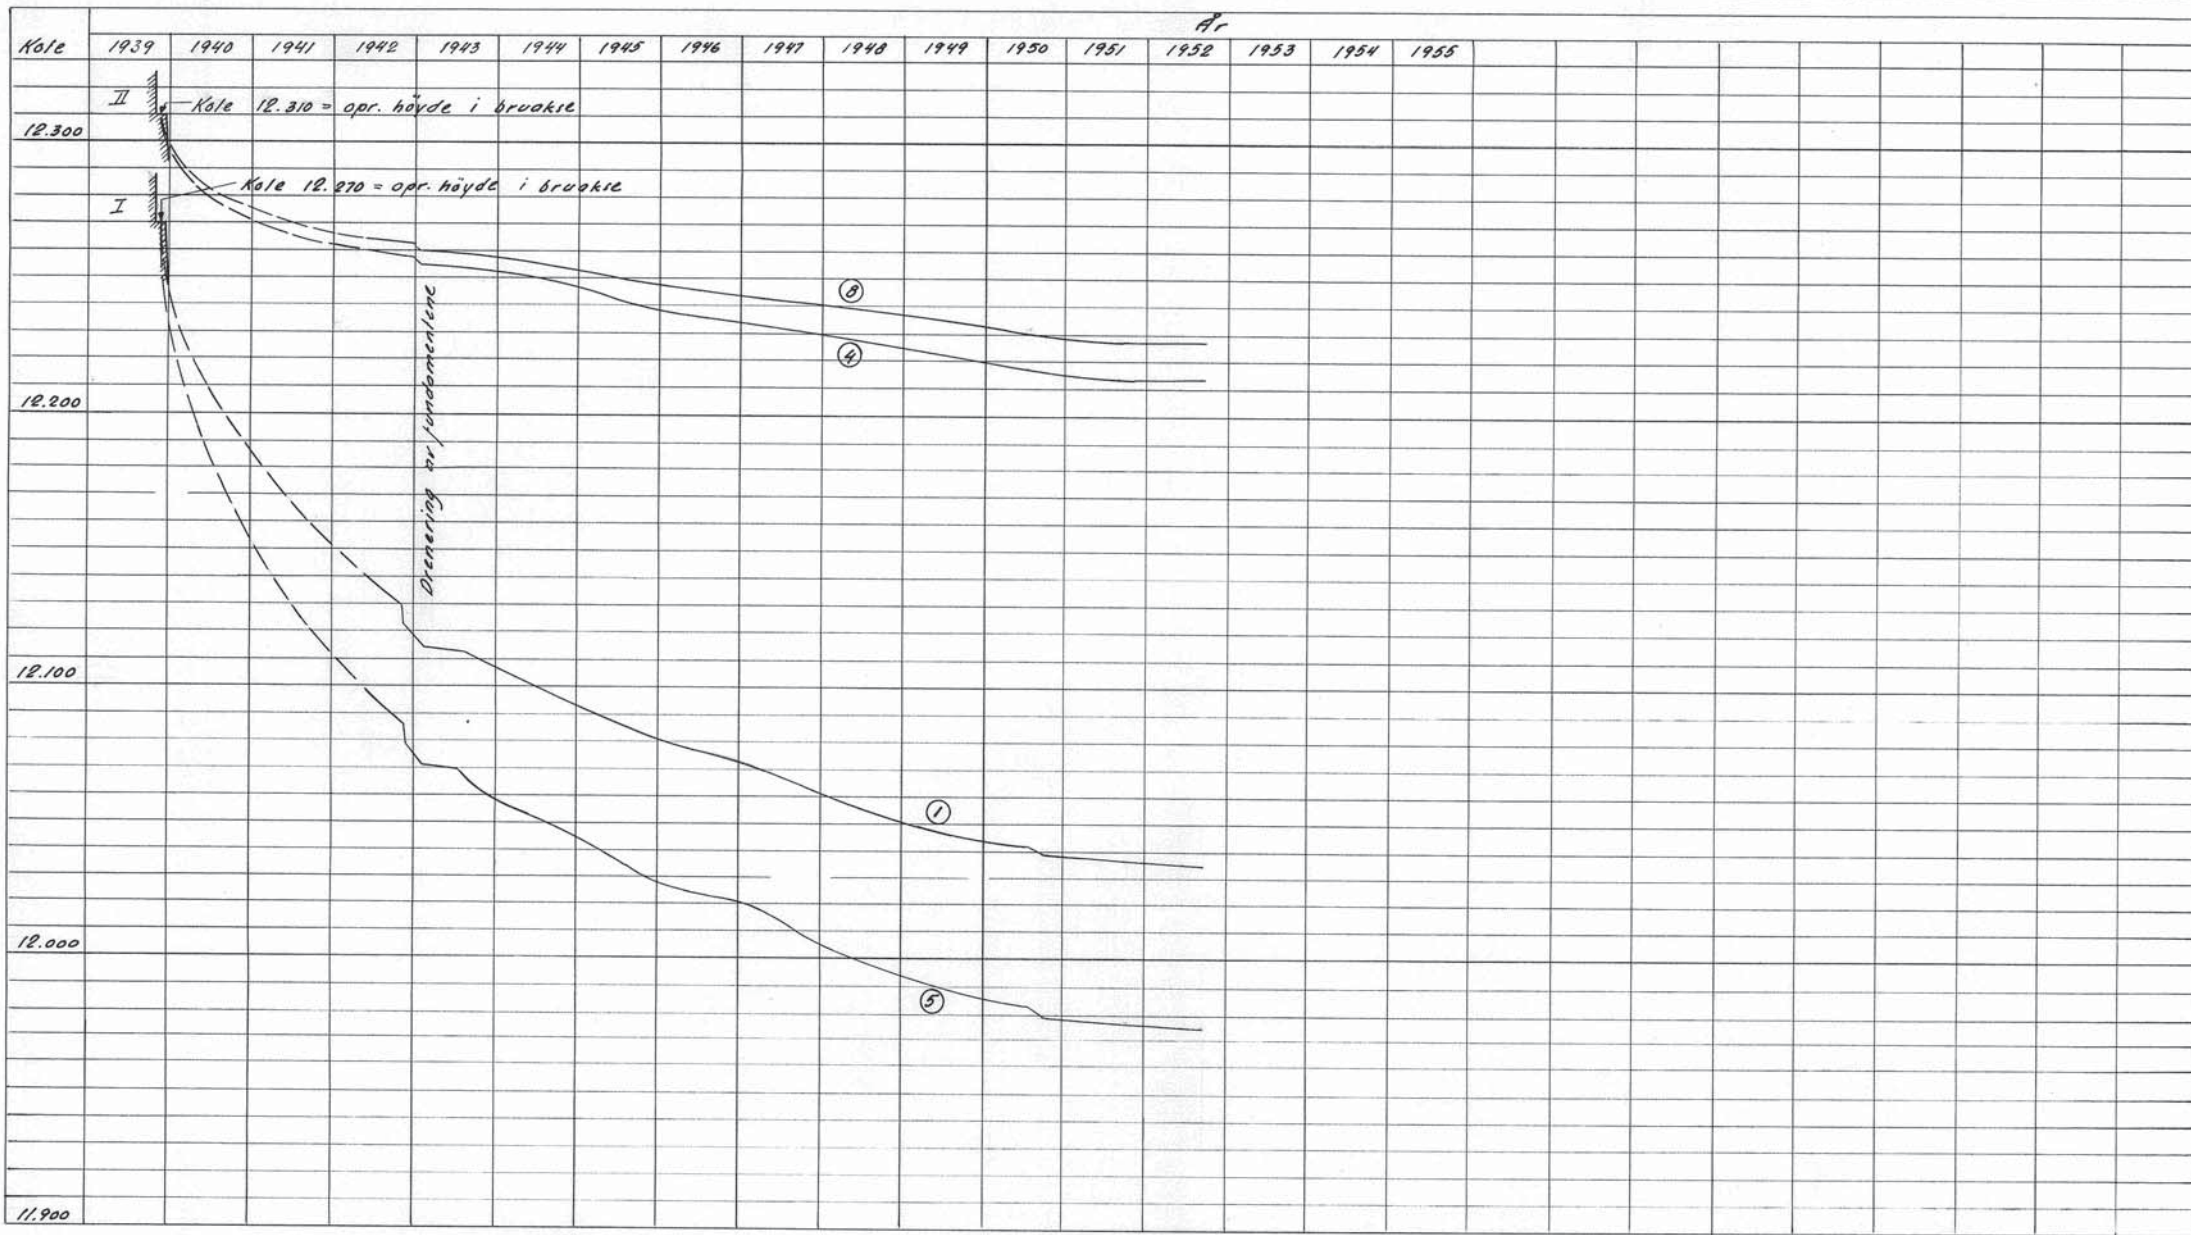
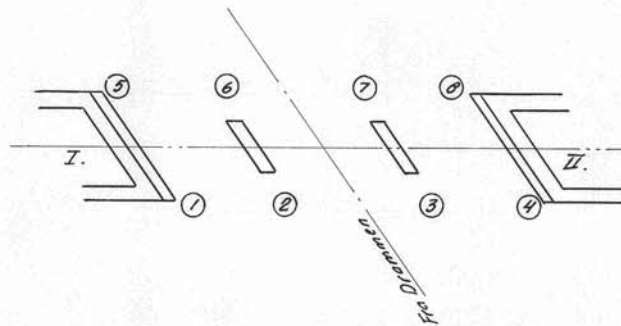
Pilarsokler.

Punkt.	Høyde				
	Opr. h. 1939	5-6-1942	16-6-1945	1-7-1948	1-8-1952
②	7.275	7.275	7.270	7.265	7.261
⑥	7.280	7.280	7.273	7.265	7.261
③	7.298	7.298	7.294	7.293	7.293
⑦	7.296	7.296	7.296	7.294	7.294
