Asker stasjon.

Grunnundersøkelse for ny stasjonsbygning.

ASKER STASJONSBYGNING
SYNKNINGSSKADER OG UTBEDRING

Gk. 787,5.

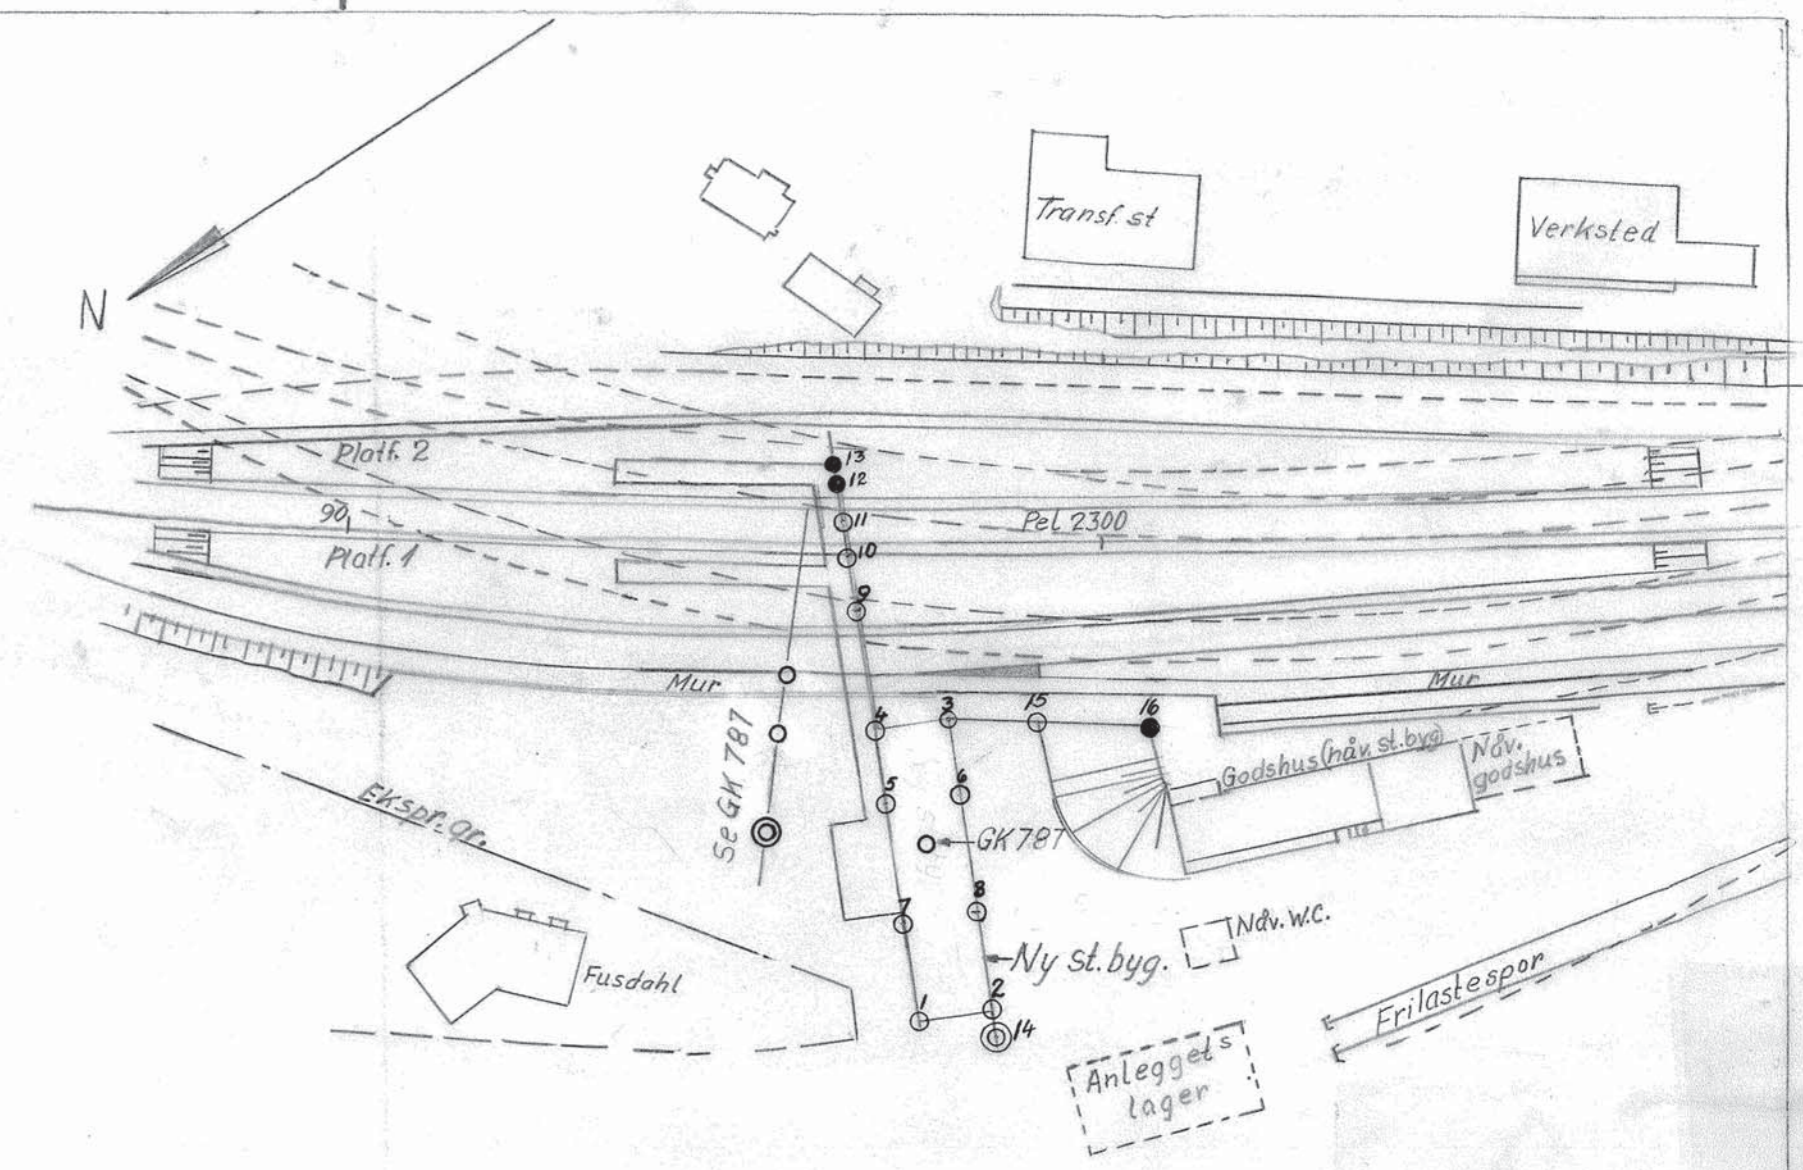
Situasjon eller Drammenbanens Dobbeltsporanlegg 427
M=1:1000
Beliggenhet av stasjonsbygningen revidert etter anleggets anvisning okt. 1956

Grunnforholdene under den projekterte stasjonsbygningen er ujevne. Fjelloverflaten har fall fra venstre mot høyre i profilene, og regnet fra nåværende terreng er det ca 8 m. til fjell under fasadeveggen mot sporene og ca 13 m. i fasadeveggen fra sporene.

I prøveserien tatt i profil km. 23.10 under bakre fasadevegg er det således torv fra kote ca 100.5 til kote ca 98.5 i et vel 2 m. tykt lag. Torven er noe sammenpresset, men er fremdeles løs og har volumprosent vann opptil 87. Herunder er det løs mjølig leire, som mot dypet er noe sandig.
