Trondheim den 25.10.1971

R 237 MERKURVEGEN 4 OG 6  
GRUNNBORING I FORBINDELSE MED RAS

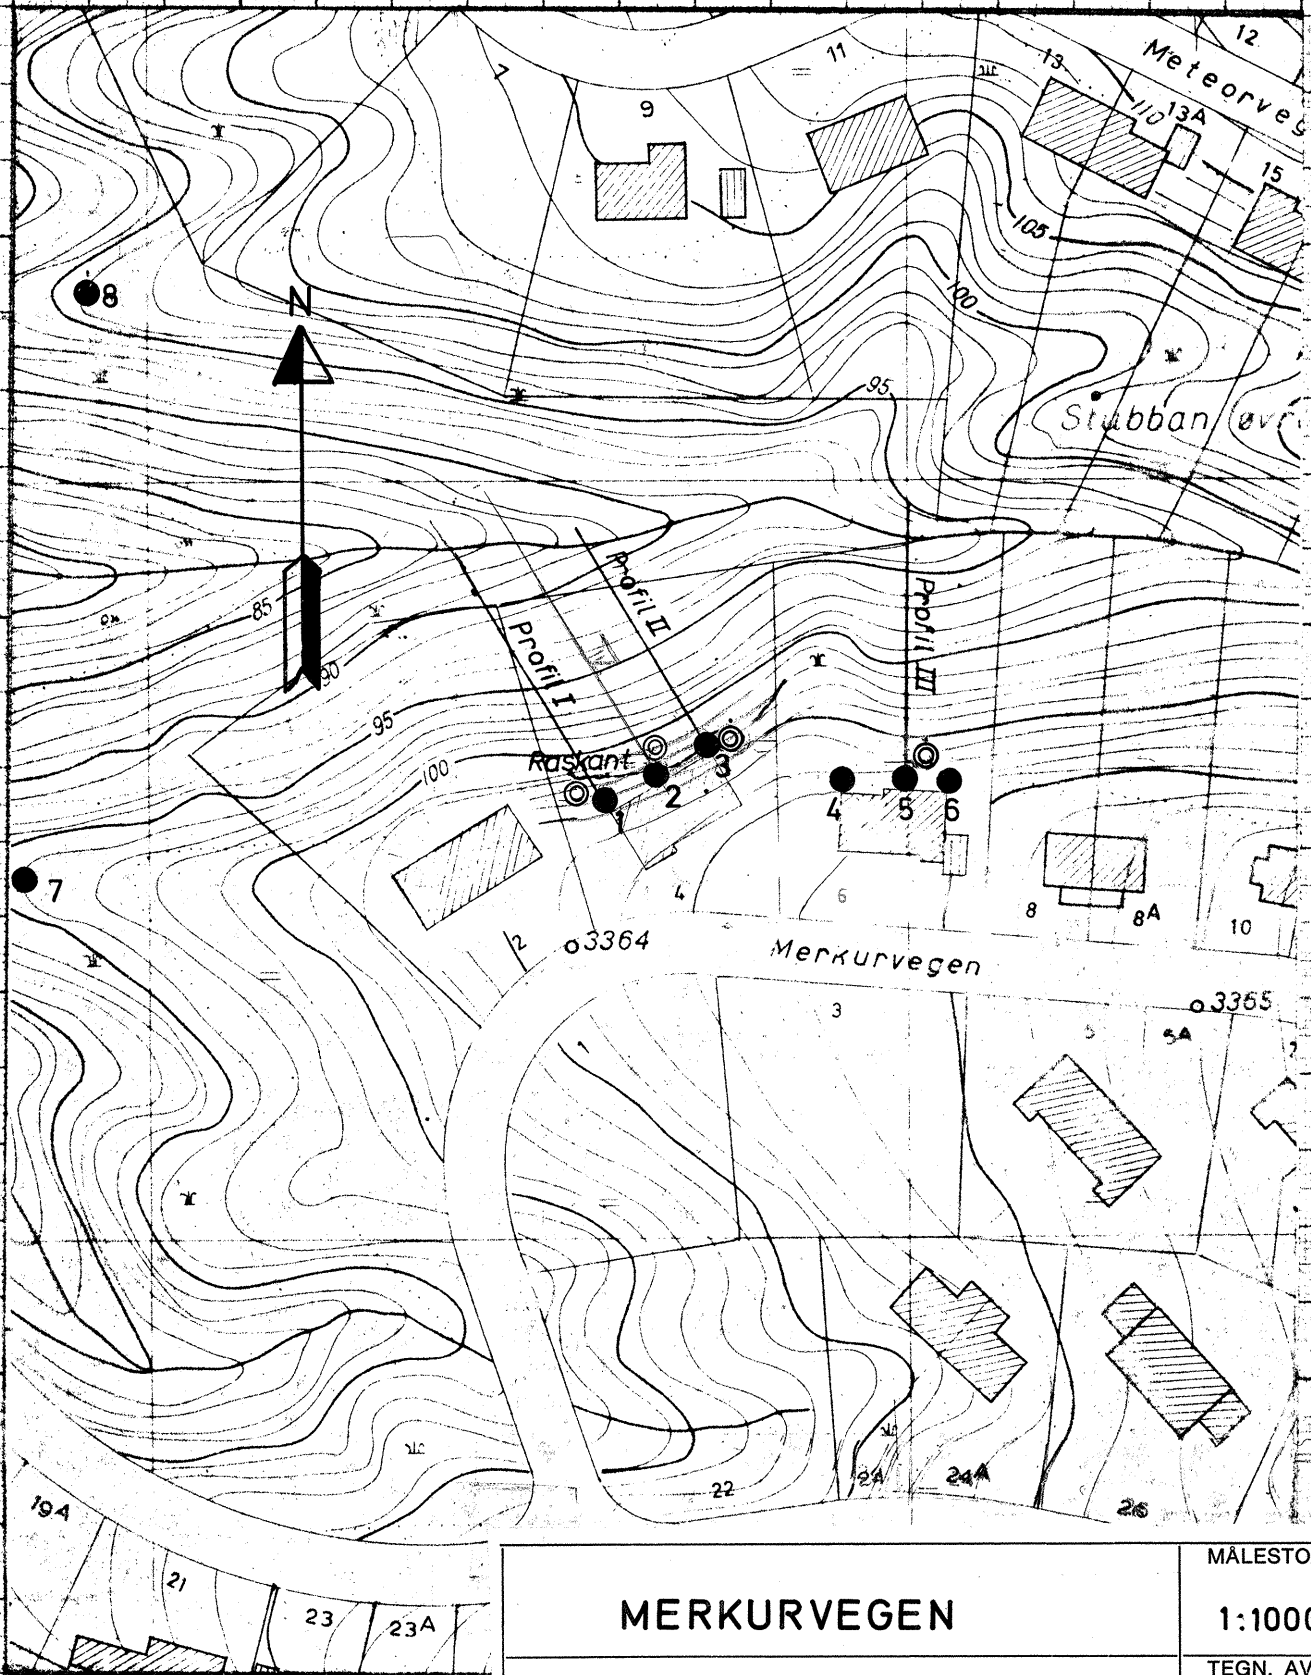
Det er utført i alt 8 dreieboringer og tatt prøver med skru-prøvetaker i 4 hull. Oversiktskartet, bilag 1, viser plasseringen av boringene. Boringene 7 og 8 er utført for å kunne vurdere mulighetene for massetak i området.
