Dok.nr: UB.101298-000 Rev:.....

18.12.70

GLIDNING I FYLLING VED STRINKJES  
NORDLANDSBANEN KM 107,98  
OK 3692

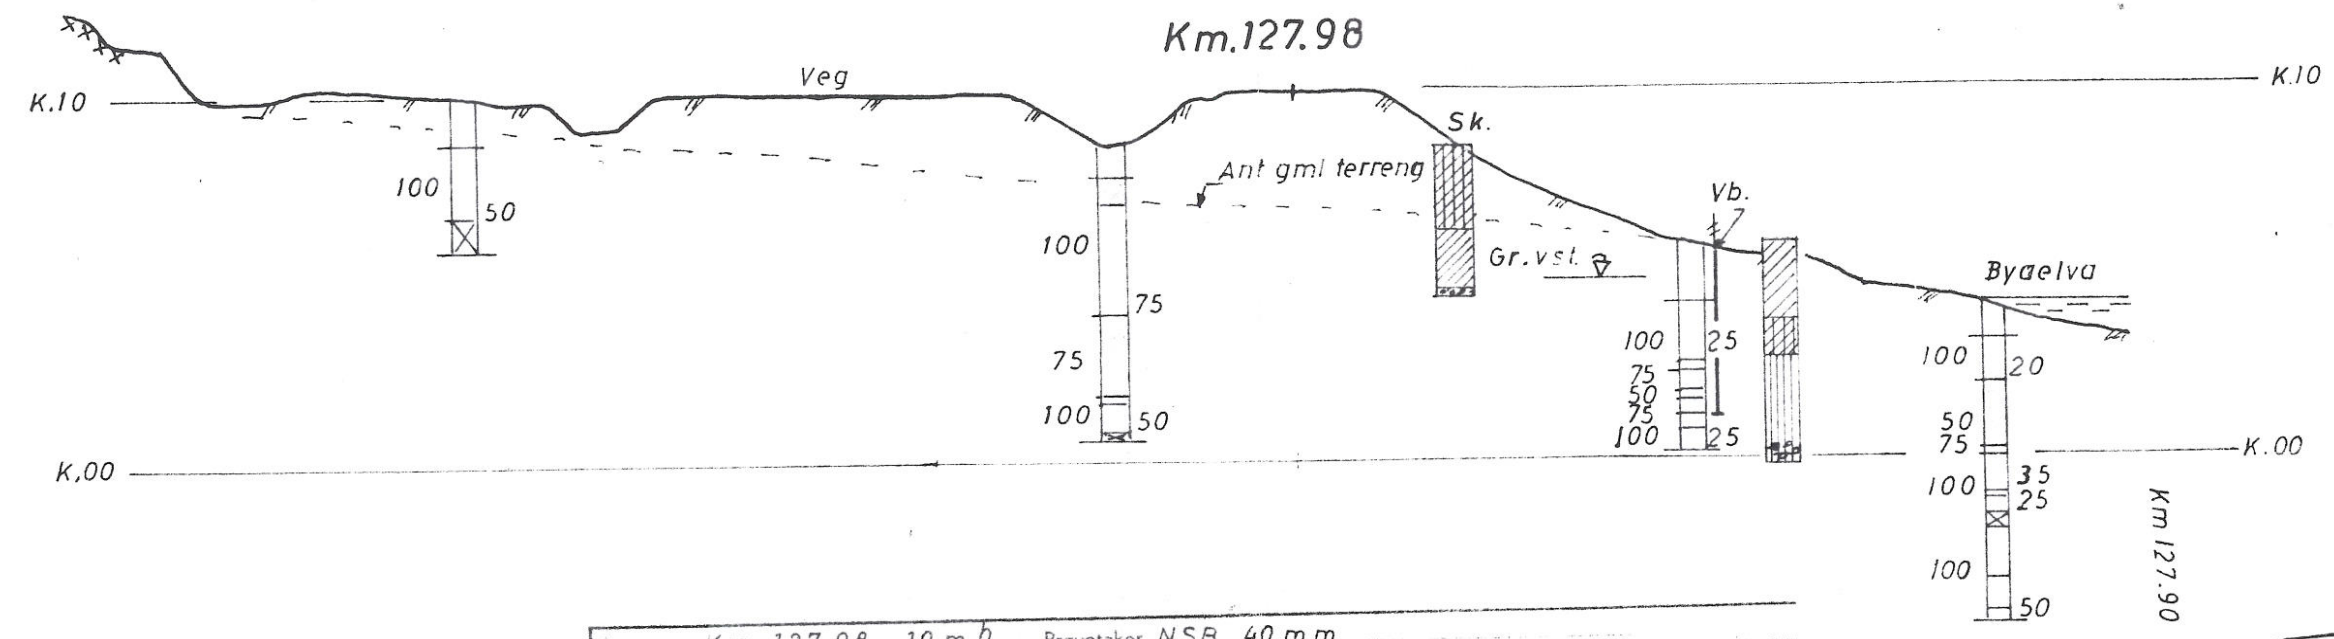
| PROFIL KM.127.98 og 128.00 | Gk. 3692 | |

Det er utført detaljerte grunnundersøkelser i profil 127,98. Resultatet fremgår av vedlagte tegning.
