Km 152,3

SETNING AV STEINFYLLING I GRØNVIKA  
NORDLANDSBANEN KM 152,3

GRUNNUNDERSØKELSER OG FORSLAG TIL BOTE MIDLER  
Gk. 2027

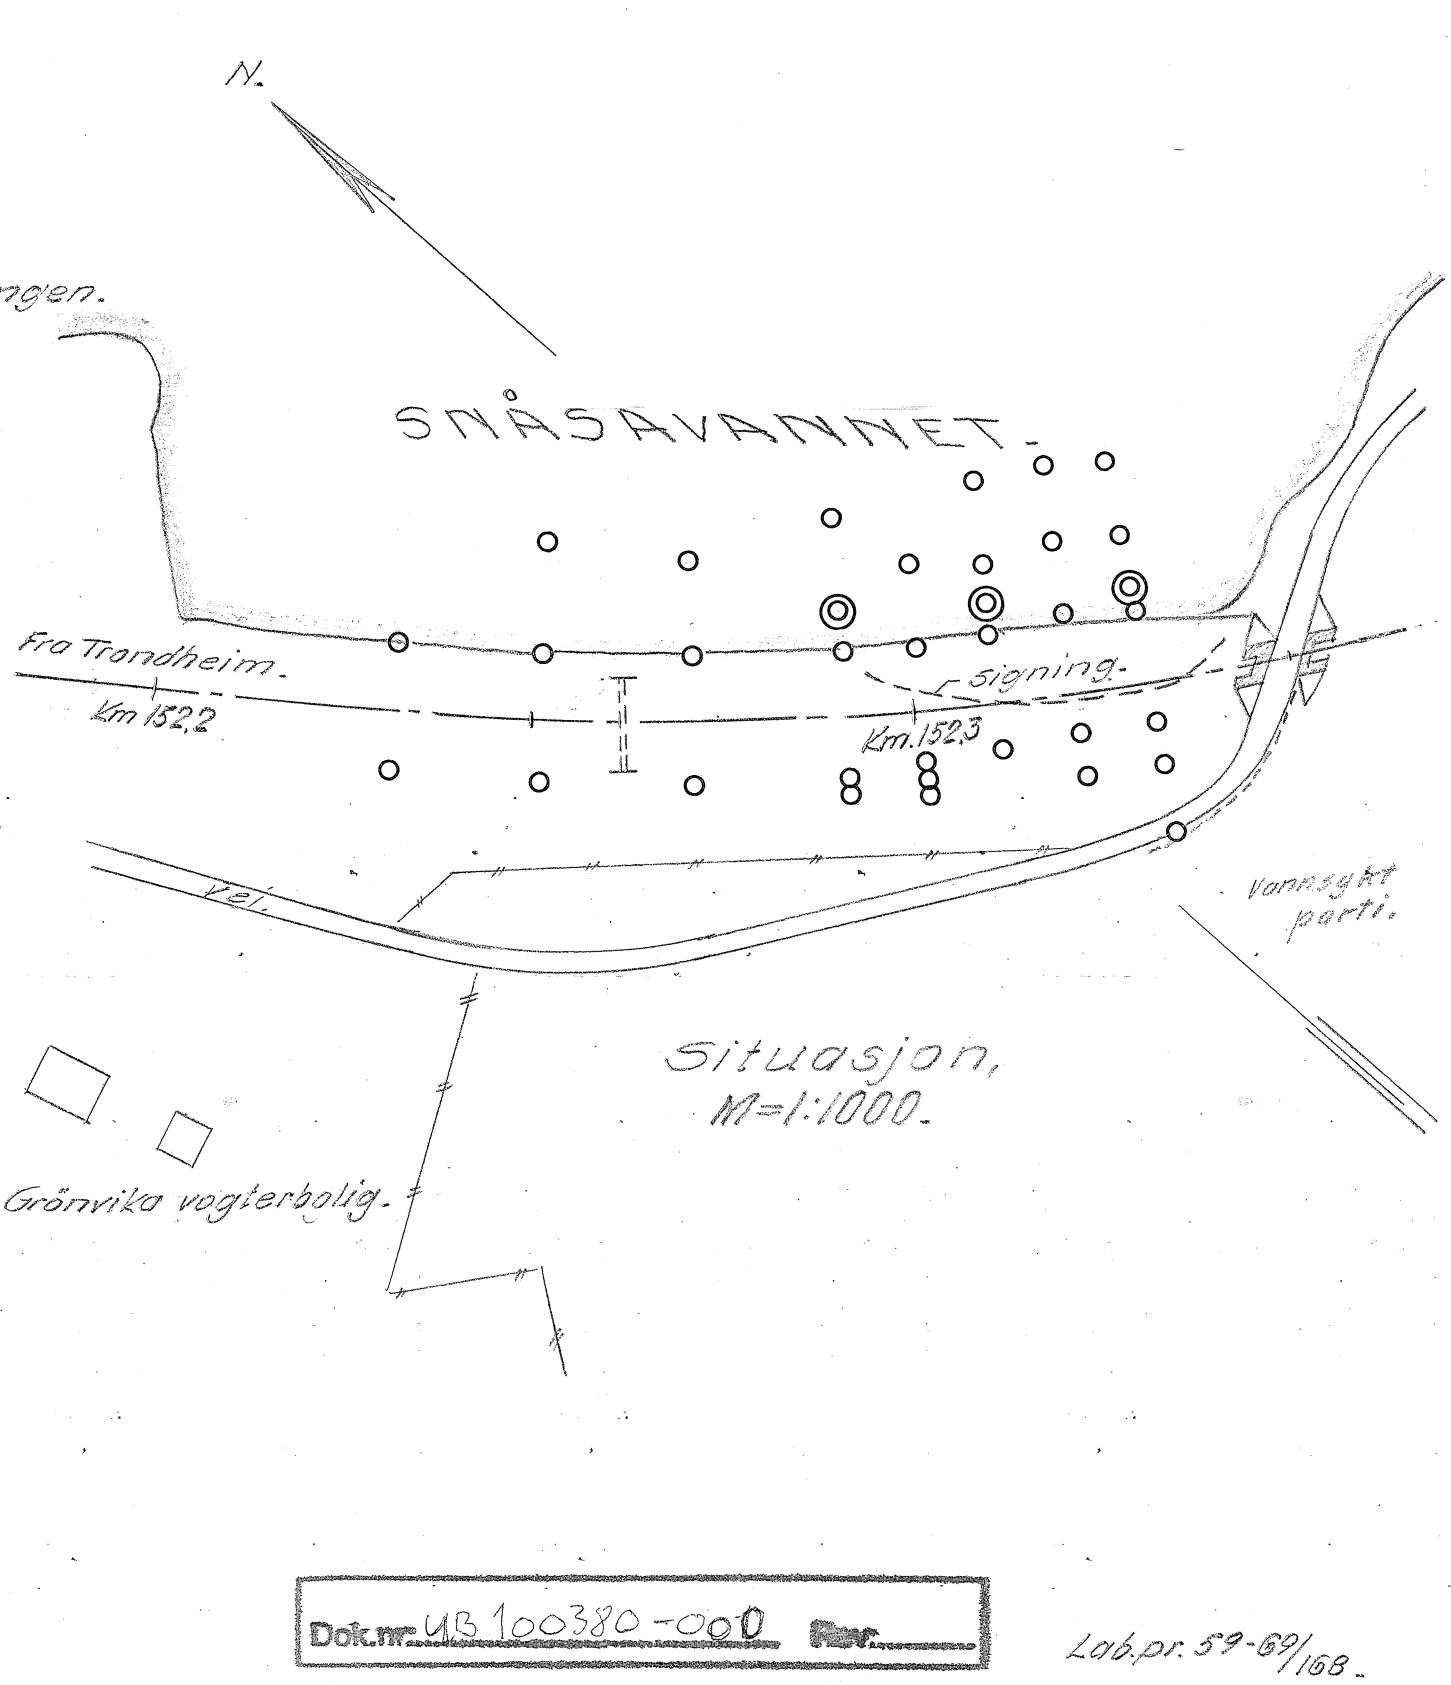
Lab. pr. 59-69/168.

Til dreieboringen er brukt borlengder og spiss med henholdsvis 19 og 30 mm. diameter. Skravert borhull betyr at boret har sunket, uten å dreies, med den belastning på boret som er skrevet på borhullets venstre side. Største belastning er 100 kg. Denne belastning brukes alltid når motstanden som boret møter er så stor at boret må dreies ned. Antall halve omdreining er skrevet på høyre side av borhullet.
