## Skredfarevurdering for Rauma- Dovre- og Gjøvikbanen

### Risikokartlegging for strekningen Dombås – Åndalsnes på Raumabanen

20130657-02-R  
1. juli 2014  
Rev. nr.: 0

Prosjekt: Skredfarevurdering Rauma-, Dovre- og Gjøvikbanen  
Dokumenttittel: Risikovurdering for strekningen Dombås-Åndalsnes på Raumabanen  
Dokumentnr.: 20130657-02-R  
Dato: 1. juli 2014  
Rev. nr./rev. dato: 0

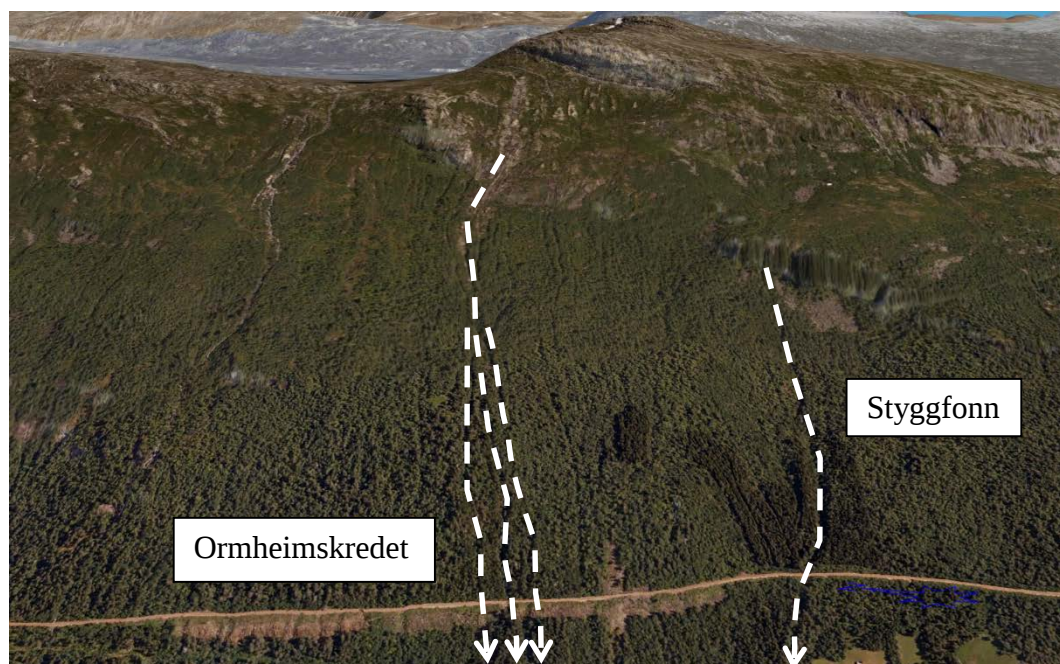
*Figur 30 Oversiktsbilde av fjellsida ovenfor Verma stasjon*

Strekningen går i en bratt og vestvendt fjellside med flere skrentpartier og store bekkeløp. Fjellsida er rundt 800 m høy og store deler er brattere enn 30° som er nedre helning for hvor det blir utløst skred. Strekningen har vært utsatt for både steinskred, snøskred, sørpeskred og flomskred flere ganger tidligere (Figur 30). Det er i tillegg mange lave fjellskjæringer på strekningen med mulighet for mindre blokkutfall som kan nå ut mot linja der linjegrøfta er svært smal.

Fra km 406 til ca. 412 er steinsprang hyppigst forekommende skredtype, og rundt hvert tiende år i gjennomsnitt kommer det ned stein mot sporet. Steinblokker kan komme fra flere mindre skrentpartier oppe i fjellsiden, eller de kan bli utløst fra fjellskjæringer langs linja eller fra ovenforliggende veg. Også løse blokker på overflaten kan begynne å rulle dersom blokkene er forankret mot trær som råtner. En stor steinblokk (5-25 m<sup>3</sup>) kom ned på sporet i april 1995. En del av strekningen er sikret med rasvarslingsgjerde for steinsprang på km 411,0-411,3 (figur 31). Det er vanskelig å peke ut spesielt utsatte partier uten en detaljert kartlegging av skrentpartiene i fjellsiden. Ytterligere rasvarslingsgjerde kan være et effektivt tiltak for å redusere risiko for steinsprang.

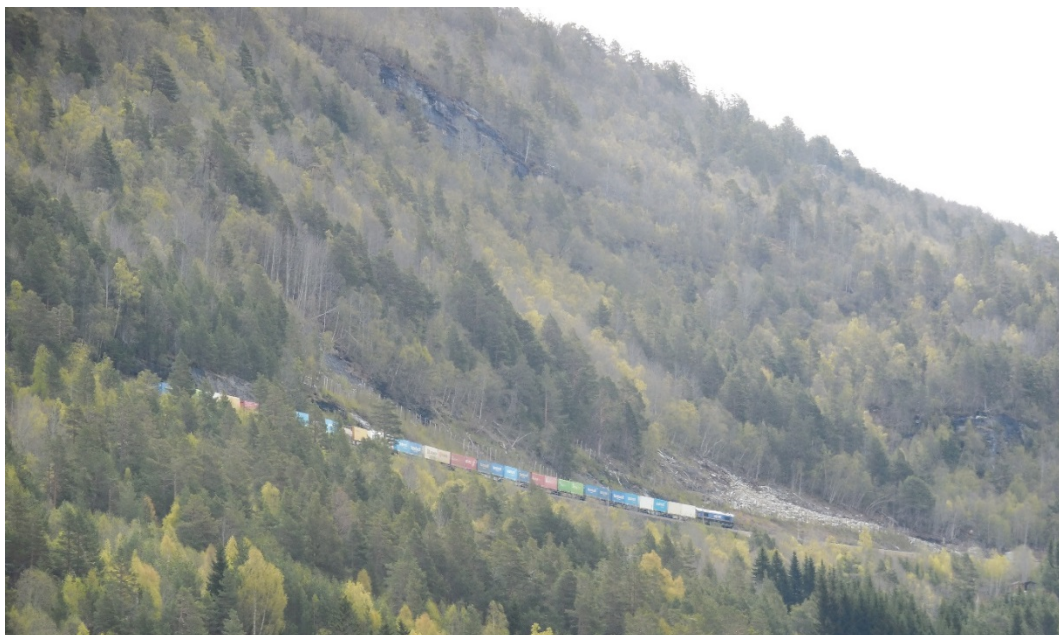
*Figur 31 Strekning med varslingsgjerde*

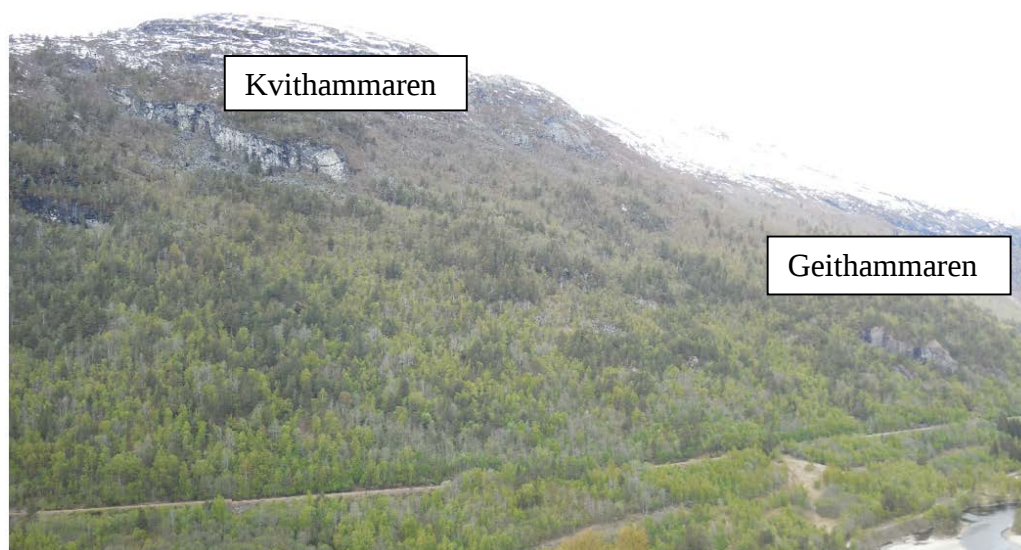
*Figur 34 Kvithammaren og Geithammaren*

Under befaringen ble det observert flere skredblokker like over jernbanen eller i linjegrøfta. Faren for at steinblokker skal nå sporet er i stor grad avhengig av dybden og bredden på linjegrøfta og i tillegg avstand til kildeområdene for steinsprang.
