**Halden kommune**

**Halden. Tistedal skole  
Overordnet tiltaksplan**

**Miljøteknisk rapport  
112868r2**

**06.09.17**

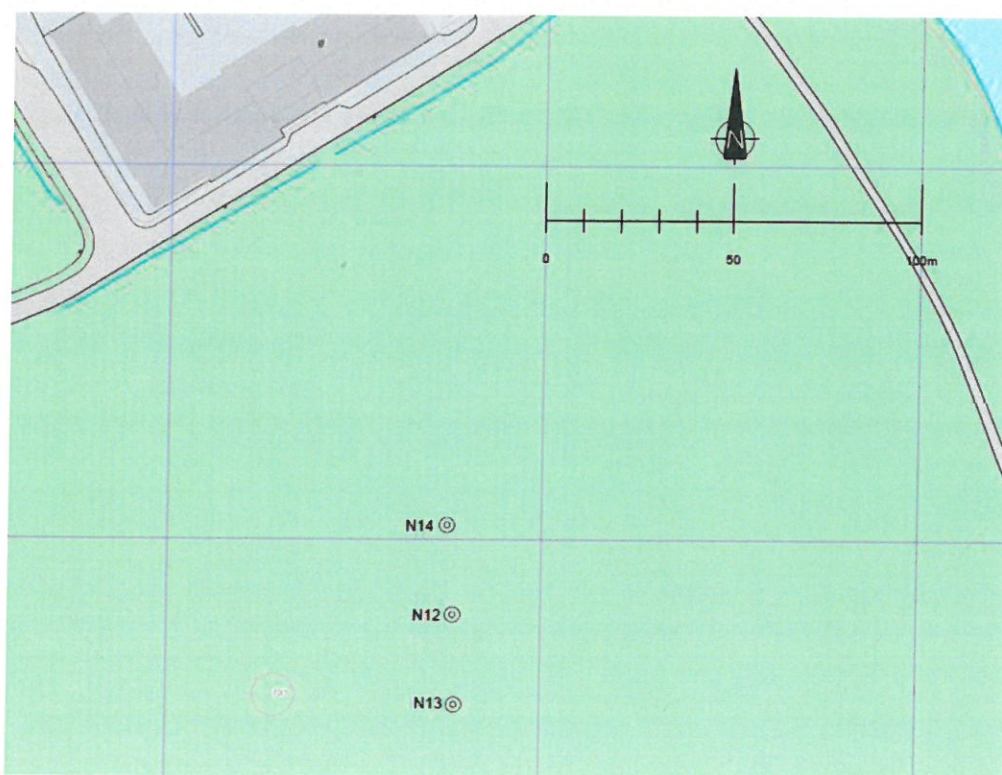
Figur 3: Utsnitt fra tegning 2, Prøvetakingsplan.

Det ble boret i et profil langs yttersonen på planlagt utbyggingsområde, for å avklare forekomst av ev. forurensning inn mot utbyggingsområdet. Det var planlagt boring i 3-5 punkter avhengig av registrerte grunnforhold. På bakgrunn av vurdering av massene, samt vanskelig tilgjengelighet ble det kun boret i 3 punkter. Se prøvetakingsplan i tegning -1 og Figur 3. Det ble ikke registrert noe tegn til aske eller tilført masse i noen av punktene, med unntak av noe innblanding av vanlig mineralsk fyllmasse i øvre halvmetre i punkt 13. I øvrig ble det kun registrert matjord/torv, over naturlig sand. Prøvene ble tatt ut som samleprøver, bestående av min 10 delprøver. Det ble totalt tatt ut 5 jordprøver fra prøvepunktene, hvorav 3 prøver ble tatt fra øvre meter, og 2 prøver fra underliggende naturlig grunn.
