R.553 LERKEVEGEN

GRUNNUNDERSØKELSER GEOTEKNISK VURDERING

31.12.. 80
GEOTEKNISK SEKSJON
PLANKONTORET TRONDHEIM KOMMUNE

R 553 ENEBOLIGTOMTER LERKEVEGEN

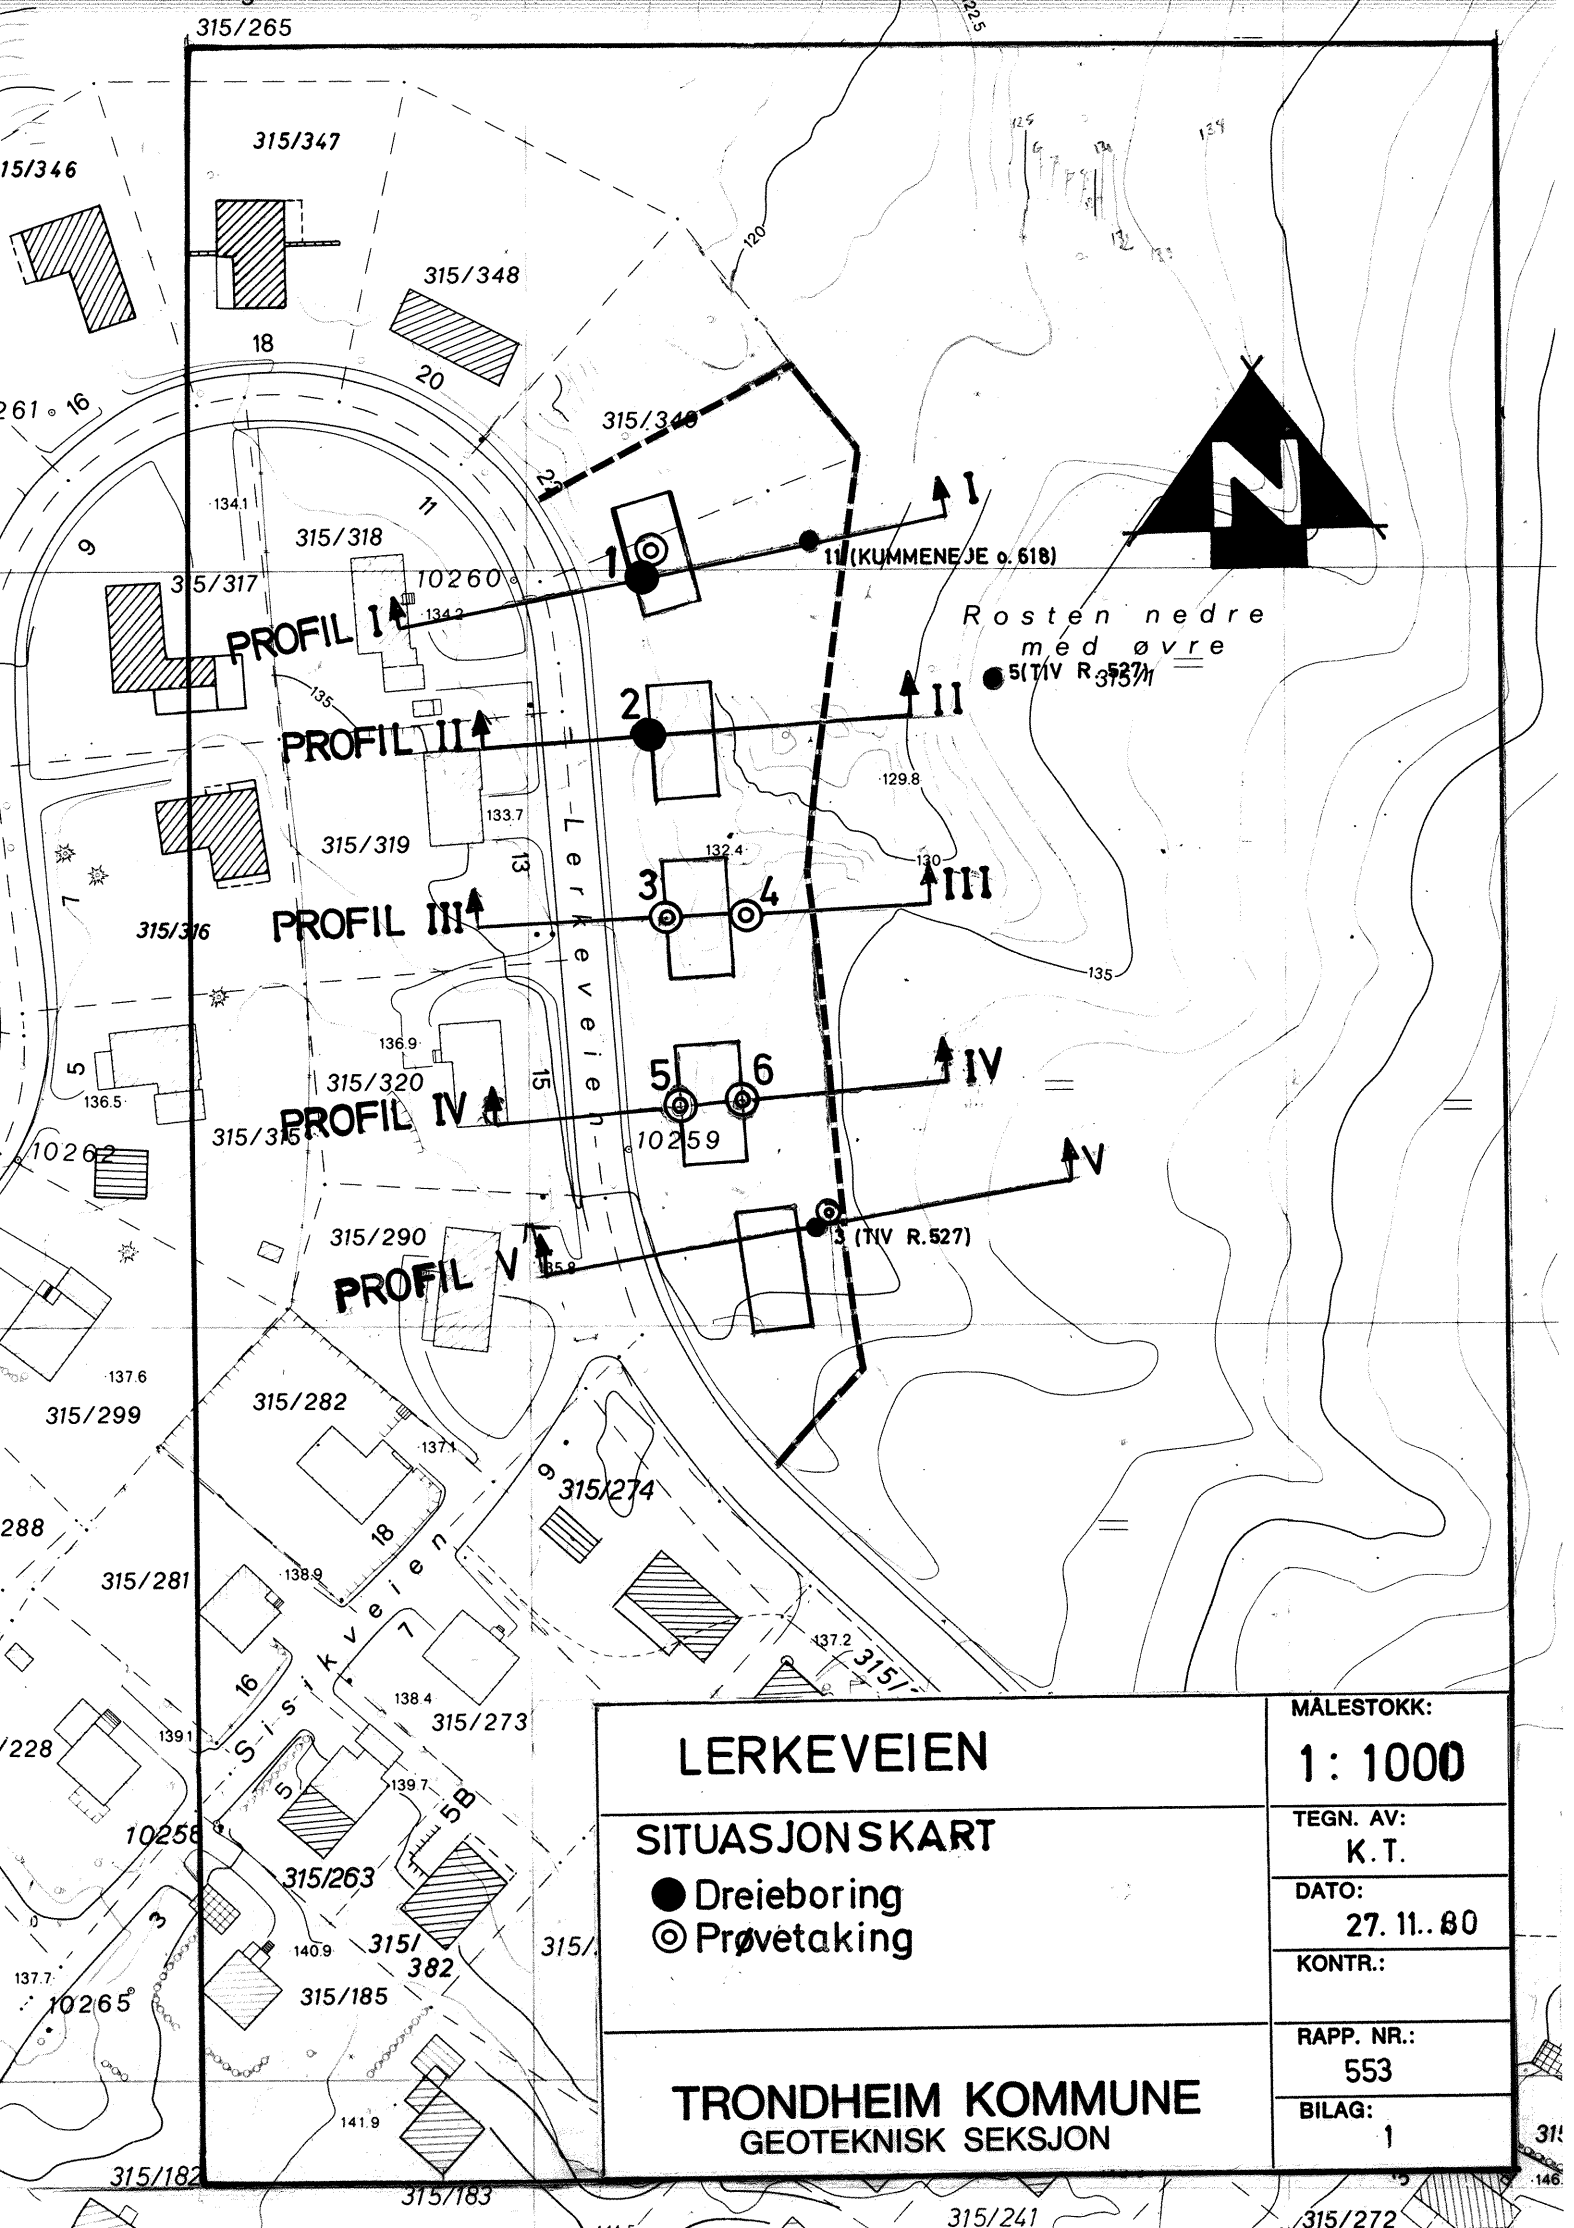
Nye og tidligere boringer er vist i situasjonsplanen i bilag 1, og boreresultatene er vist i grafisk framstilling i terrengprofilene i bilag 2, samt i borprofilene i bilag 3 og 4. Terrengprofilene I og II er tegnet opp på grunnlag av nivellement, mens de øvrige profiler er tatt av kartet.

Det aktuelle område har beliggenhet øst for Lerkevegen og ligger øverst i en ravinedal som strekker seg ned mot Bjørndalen. Profilene I - V er karakteristiske for hver av de 5 boligtomtene, og det framgår at det bare er de 2 nordligste tomtene som kommer i særlig berøring med ravinen. På den nordligste tomta, som terrengmessig er vanskeligst, er skråningen ned mot dalbunnen ca 9 m høy og har helning omkring 1:1,6. På de 3 sydligste tomtene er høydeforskjellene moderate.
