Notat 09.05.88

FJELLSKJÆRING VED ÅBOGEN - ISDANNELSE OM VINTEREN  
LILLESTRØM- CHARLOTTENBERG KM 112,190- 112,450

## R A P P O R T

angående grunnforholde for bro over Vrangselven ved Ulriksfoss.  
Kongsvingerbanen.

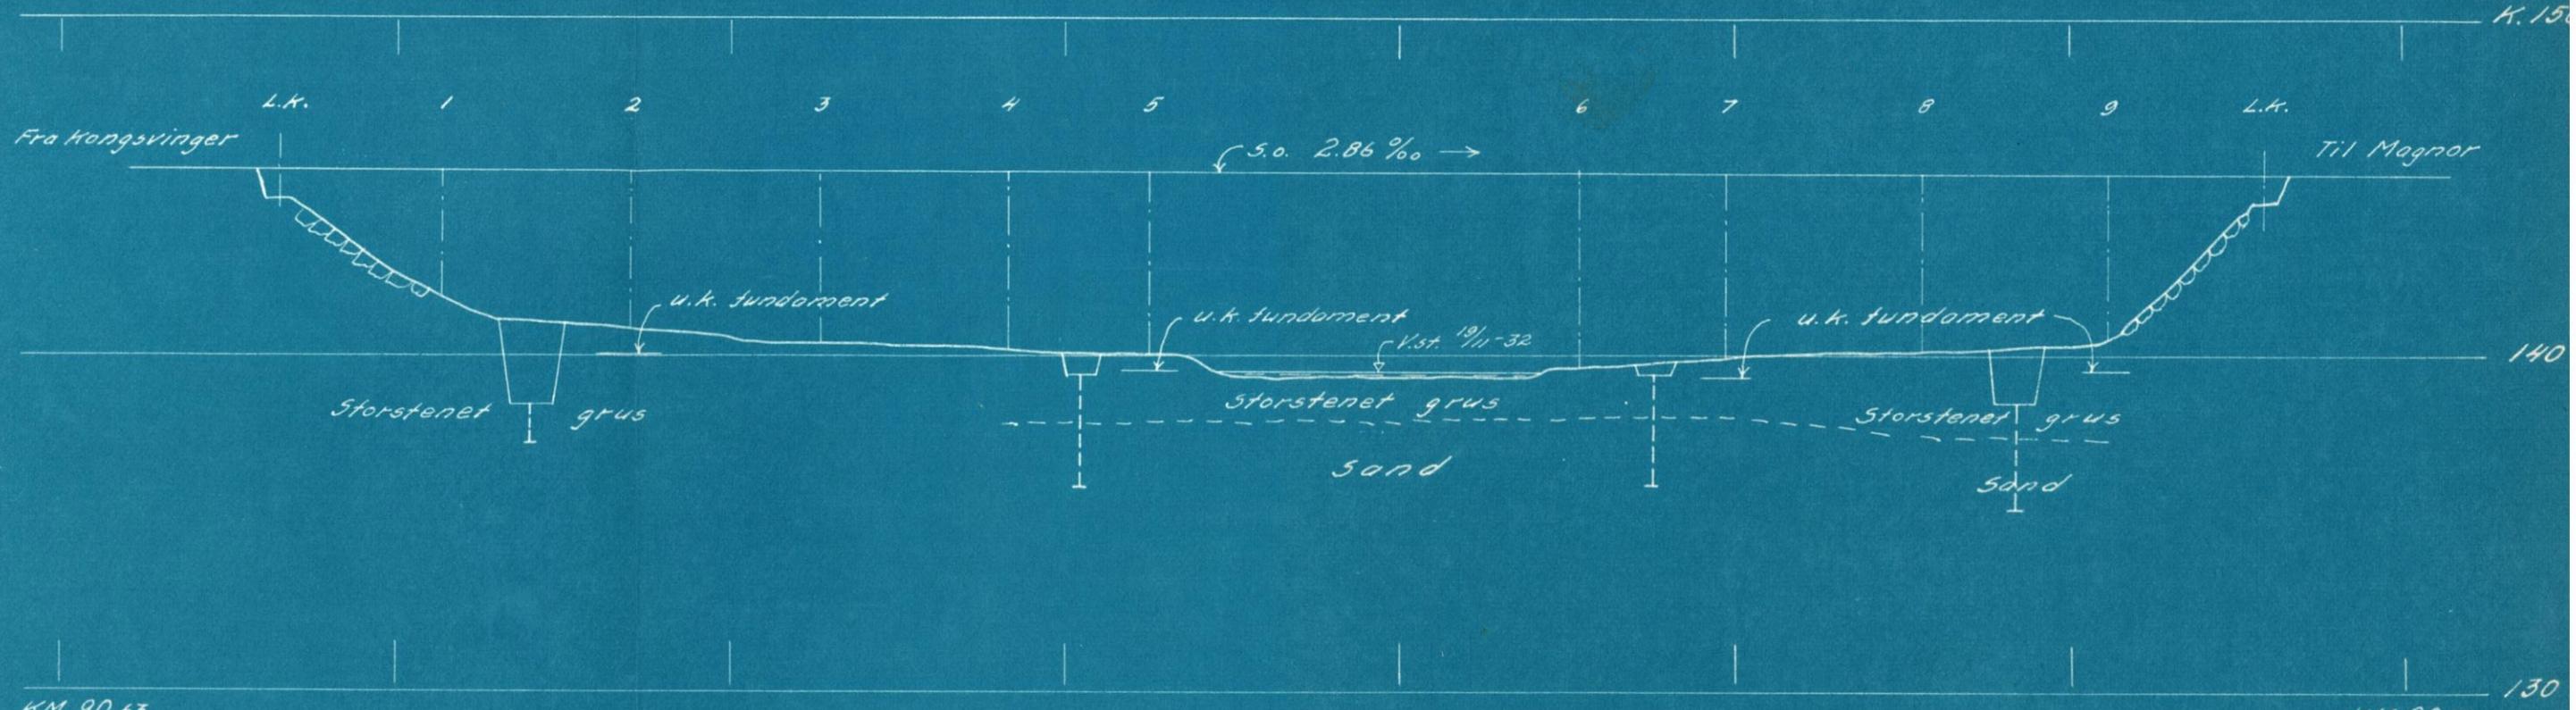
K. 150

1-9 betegner nuv. teglstenspillor.  
For pillarene 2, 5, 7 og 9 er u.k. funda-  
mentheller konstateret ved grønning.
