R.1019 FOSSESKANSEN BARNEHAGE

GRUNNUNDERSØKELSER DATARAPPORT

08.07.97

Oppdrag: R.1019	FOSESANSEN BARNEHAGE UTGLIDNING I SKRÅNING Grunnundersøkelser Vurdering		
Trondheim den:	08.07.97		
Oppdragsgiver:	Trondheim Energi	Oppdrag ved:	Jon Georg Sveen
UTM-referanse:	NR 702 284	Sted:	Øvre Leirfoss
Feltarbeide utført:	02.06.97	Antall bilag:	5
		Antall tekstsider:	3
Feltmetoder:	dreiesonderinger	prøveserie	
Emneord:	jordarter	stabilitet	sikring
Sammendrag:	Saksbehandler: Kåre Sand

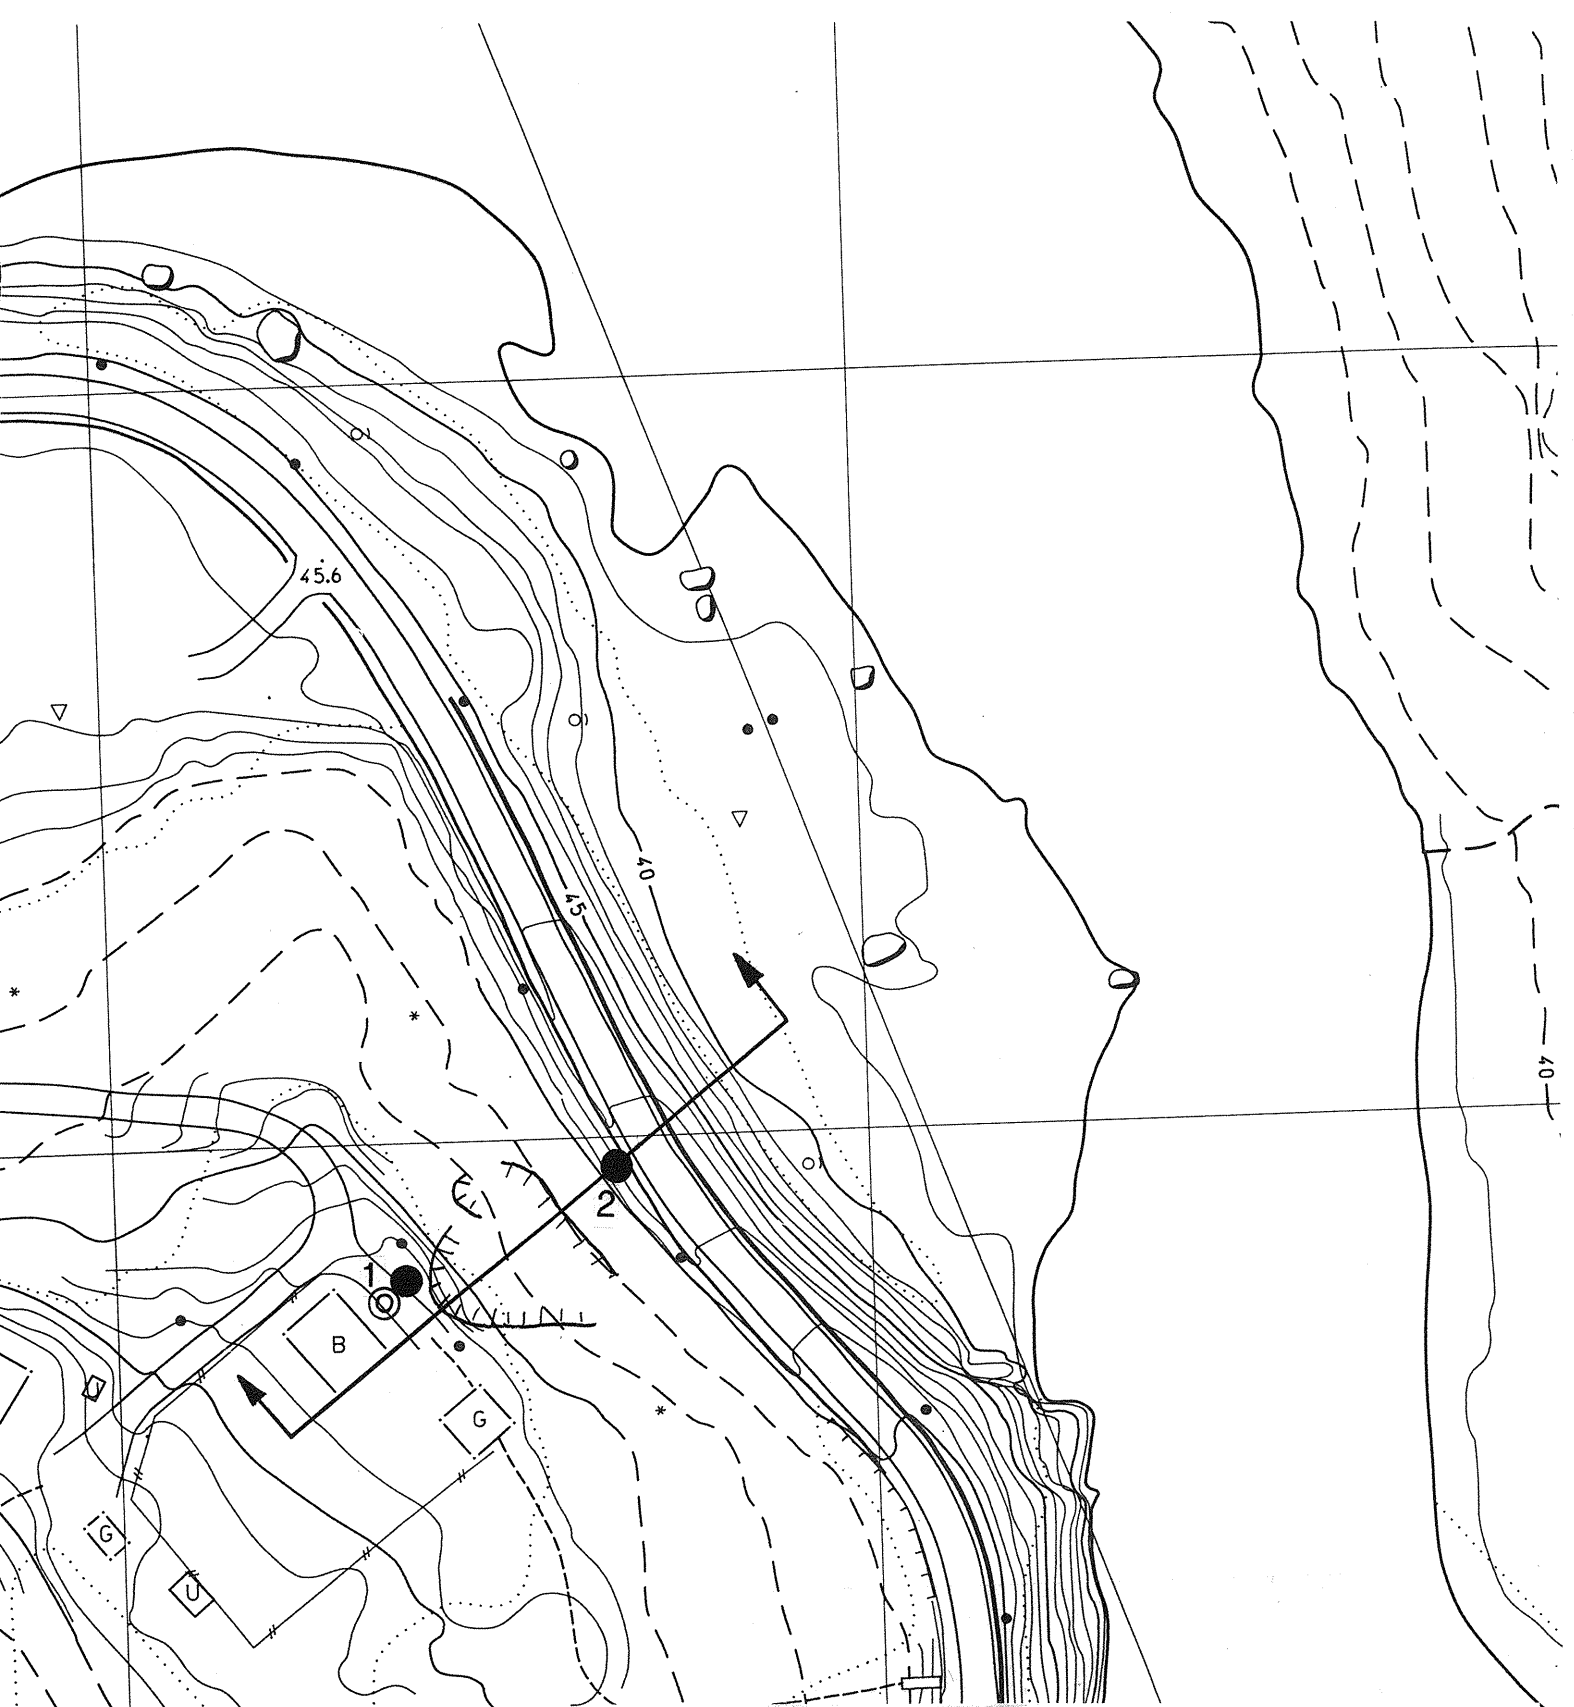
FOSESKANSEN BARNEHAGE Situasjonskart	MÅLESTOKK: 1:1000
	TEGN. AV: SSS
<ul style="list-style-type: none"> ● Dreiesondering ⊙ Prøvetaking 	DATO: 07.07.97
	KONTR.:
TRONDHEIM KOMMUNE TEKNISK SEKSJON	RAPP. NR.: R.1019
	BILAG: 1

Hendelse	I slutten av mai -97 foregikk en utglidning på østsiden av Fosseskansen barnehage, ikke langt fra Øvre Leirfoss. Massene hadde sunket 2 - 3 meter ned langs gårdsplassen. Glidningen var ca 10 meter bred oppe og men den utvidet seg nedover til over 20 meters bredde. Massene hadde stoppet ca 10 meter fra kanten av veien mot Øvre Leirfoss og danner her en ca 1 meter høy valk.
Lokalisering	Stedet er vist på situasjonskartet i bilag 1. Det ligger like nord for Øvre Leirfoss, på vestsiden av elva.

Feltarbeide	Vi har utført dreiesonderinger i 2 punkt til antatt fjell, alternativt avsluttet i meget faste masser, 7,6 - 8,2 meter under terreng. I tillegg tok vi opp en serie uforstyrrede prøver ved raskanten oppe.
Plassering	Borpunktene plassering er vist på situasjonskartet i bilag 1.
Resultater	Sonderingsresultatene er vist på terrengprofilen i bilag 2. Profilet er tegnet på grunnlag av kartet.
Laboratorieundersøkelser	Prøvene er undersøkt ved seksjonens geotekniske laboratorium. De er først beskrevet og klassifisert ved åpningen, hvorettet det er utført rutineundersøkelser av romvekt og vanninnhold. Udrenert skjærstyrke er forsøkt målt ved konusforsøk. Styrkeparametre på effektivspenningsbasis er bestemt ved to treaksialforsøk.
Henvisning	Resultatene fra laboratorieundersøkelsene er sammenstillt i borprofilet i bilag 3 og treaksialforsøket i bilag 4.

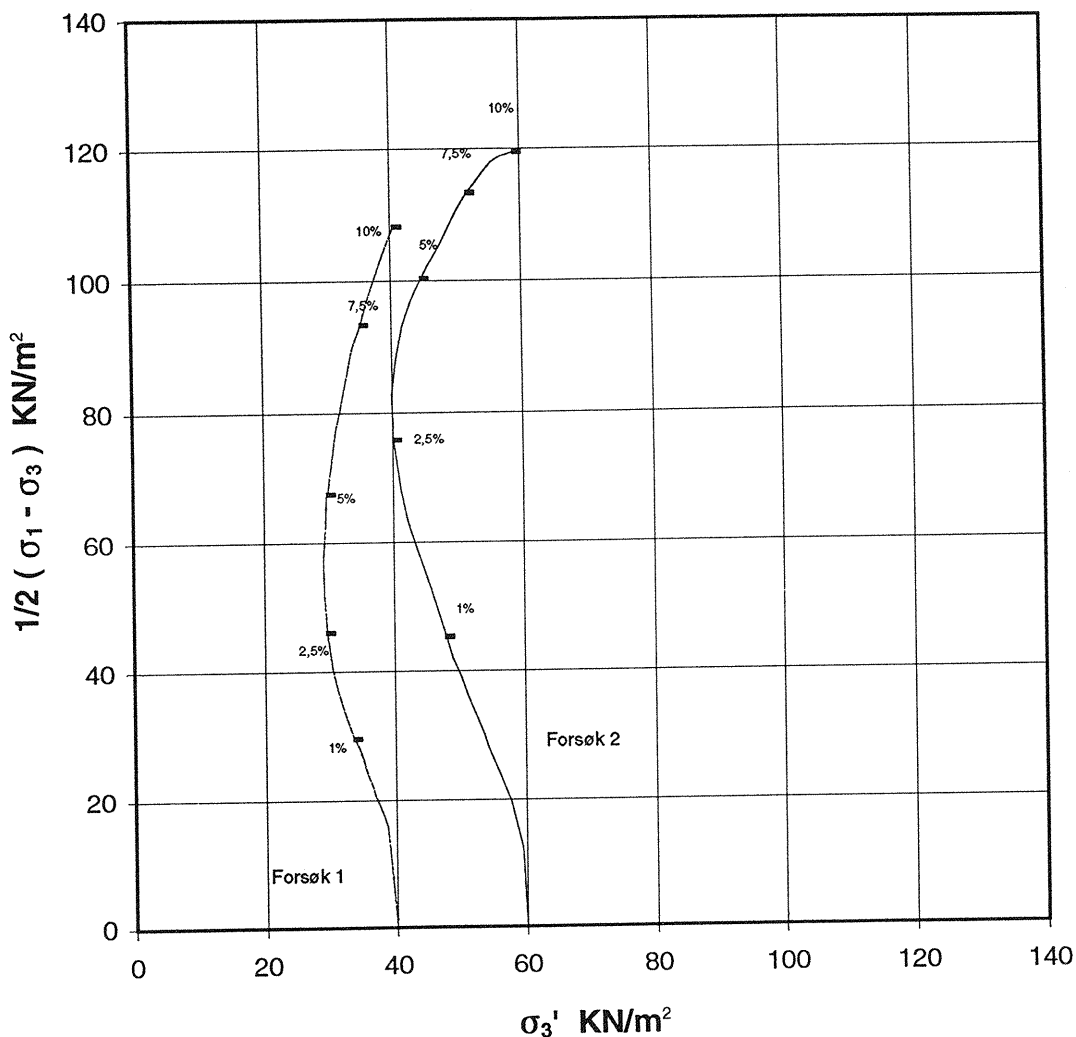
Prosj. :	R. 1019 FOSSESKANSEN		
Boring	1	Dato	10.06.97
Operatør	ktr	Bilag Nr.	4

Kjøring	Lab. Nr.	Prøve Nr.	Dybde (m)	Beskrivelse
1	3	1 av 2	2,35	TØRRSKORPELEIRE, siltig
2	3	2 av 2	2,45	TØRRSKORPELEIRE, siltig
