Til: Bø kommune, Bø i Telemark
v/: Kristin Karlbom Dahle
Kopi til:
Dato: 23. januar 2014
Rev. nr./ Rev. dato: 0
Dokumentnr.: 20130713-02-TN
Prosjekt: Vurdering av utført sikring, kvikkleiresone i Bø sentrum, Bø i Telemark
Utarbeidet av: Håkon Heyerdahl
Prosjektleder: Håkon Heyerdahl
Kontrollert av: Øyvind A. Høydal

Skråningssikring og soneutbredelse nord for Evjudalen - revidert vurdering

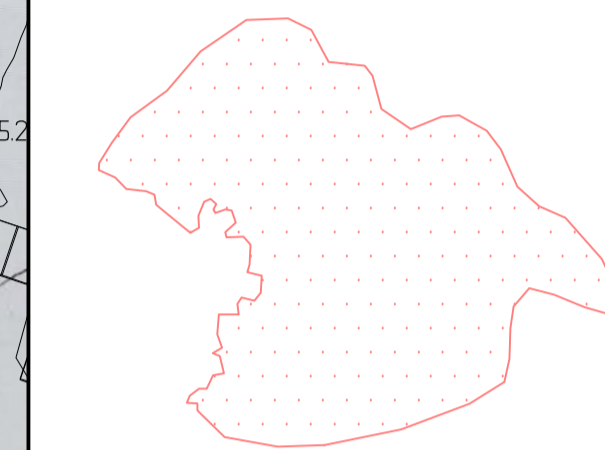
Tegningsstid:	Tegningsnr:	Rev:
Sikret del av sonen	1	0

Tidligere oversendte profil- og plantegninger for utført sikring av skråningen nord for Evjudalen ga grunnlag for å vurdere sikringen som tilstrekkelig langs størstedelen av skråningen på nordsiden av Evjudalen (vest for bekkelukkingen under Stasjonsvegen). Et parti i vestre del av skråningen gjenstod imidlertid som ikke tilstrekkelig sikret.

Prinsipielt er en kvikkleiresone ikke sikret mot naturlig utløste skred før hele skråningen er sikret. Initialskred i usikrede partier vil kunne medføre utglidning langt til siden for selve det usikrede området. Ut fra kvikkleiresonens spesielle form (en underdeling av sonen er mulig), og med støtte i informasjon om tidligere topografi og utfyllinger nord for Evjudalen er en avgrenset del av kvikkleiresonen nord for Evjudalen likevel vurdert tilstrekkelig sikret.
