Oppdrag **6110369-Jbv-Muruvuk-utrasing under spor.**  
 Kunde **Jernbaneverket**  
 Notat nr. **Geo-not-001**  
 Til **Jernbaneverket v. Steinar Lundberg**

## MURUVIK, CA KM 29.2- TILTAK ETTER RAS I FJELLSKRÅNING NEDENFOR SPORET

Dato 2011-04-13

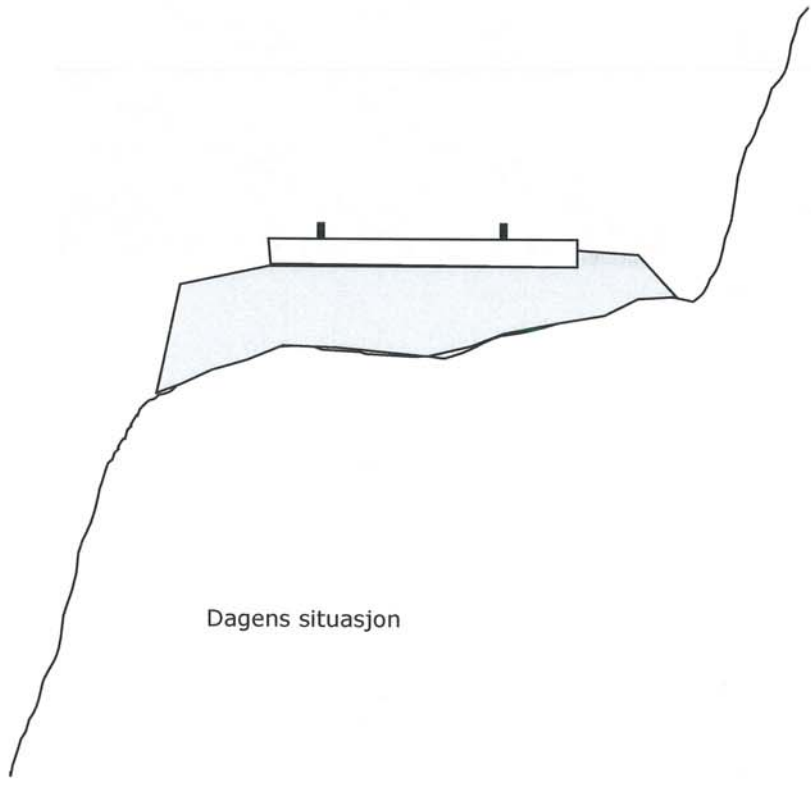
Raset anslås til ca 100m<sup>3</sup>. Anslagsvis 20m<sup>2</sup> av den gamle steinmuren er rast ut. Som bildene viser er det noen blokker oppe under sporet som må renskes ned. Ellers ser fjellfundamentet helt og greit ut, men har en glatt overflate som faller ut mot fjorden og gjør det vanskelig å etablere fot for enn ny støttemur i fortsettelsen av den gamle.

Det er over en kort strekning på ca 4-6 meter der støttemuren har rast ut at raset har gått helt inn under banefundamentet og toppen av den steile fjellskråninga ligger mindre enn 1 meter fra enden på svillene. Det er ca 0,5 meter med humusholdig løsmasser ned mot fjelloverflaten. Over dette ligger rundt 1 meter med ballast og puk. Det vil si at en stabil skråning i løsmassene skjærer godt inn under sporet.

Dagens situasjon
