# **R.1122 DYBDAHLS VEG**

**GRUNNUNDERSØKELSER  
DATARAPPORT**

**19.12.2000  
TEKNISK SEKSJON  
UTBYGGINGSKONTORET TRONDHEIM KOMMUNE**

Oppdrag: R.1122	DYBDAHLS VEG 16 SETNINGSSKADE  Grunnundersøkelser		
Trondheim den:	19.12.2000		
Oppdragsgiver:	Bydrift	Oppdrag ved:	Jan Stav
Repr. punkt	Tr.heim øst: 1200	Tr.heim nord: -1400	
Sted:	Nardo	Antall bilag:	14
Feltarbeide utført:	okt. og nov. 2000	Antall tekstsider:	4
Feltmetoder:	dreietrykk-sonderinger	prøveserier	setningsmålinger
Emneord:	jordarter	setninger	skader
Saksbehandler:	Kåre Sand		
Sammendrag:	<p>Vi har utført grunnundersøkelser og setningsnivellelement etter at eier av Dybdahls veg 16 registrerte skader på sin eiendom. Eier mener det er en sammenheng mellom skaden og anleggsarbeidene for Dybdahls veg.</p> <p>Undersøkelsen viser at grunnen består av leire. Fra 5 til 9 meter under terrenget er leira kvikk. Leira er ikke spesielt bløt, men den er kompressibel, da vanninnholdet er høy og leira er fet..</p> <p>Poretrykksmålinger viser at grunnvannstanden ligger på ca kote 67,3.</p> <p>Vi finner ingen entydig forklaring på hva som er årsaken til at setningene har oppstått.</p> <p>Da saken kan ende som tvistesak mot kommunen har

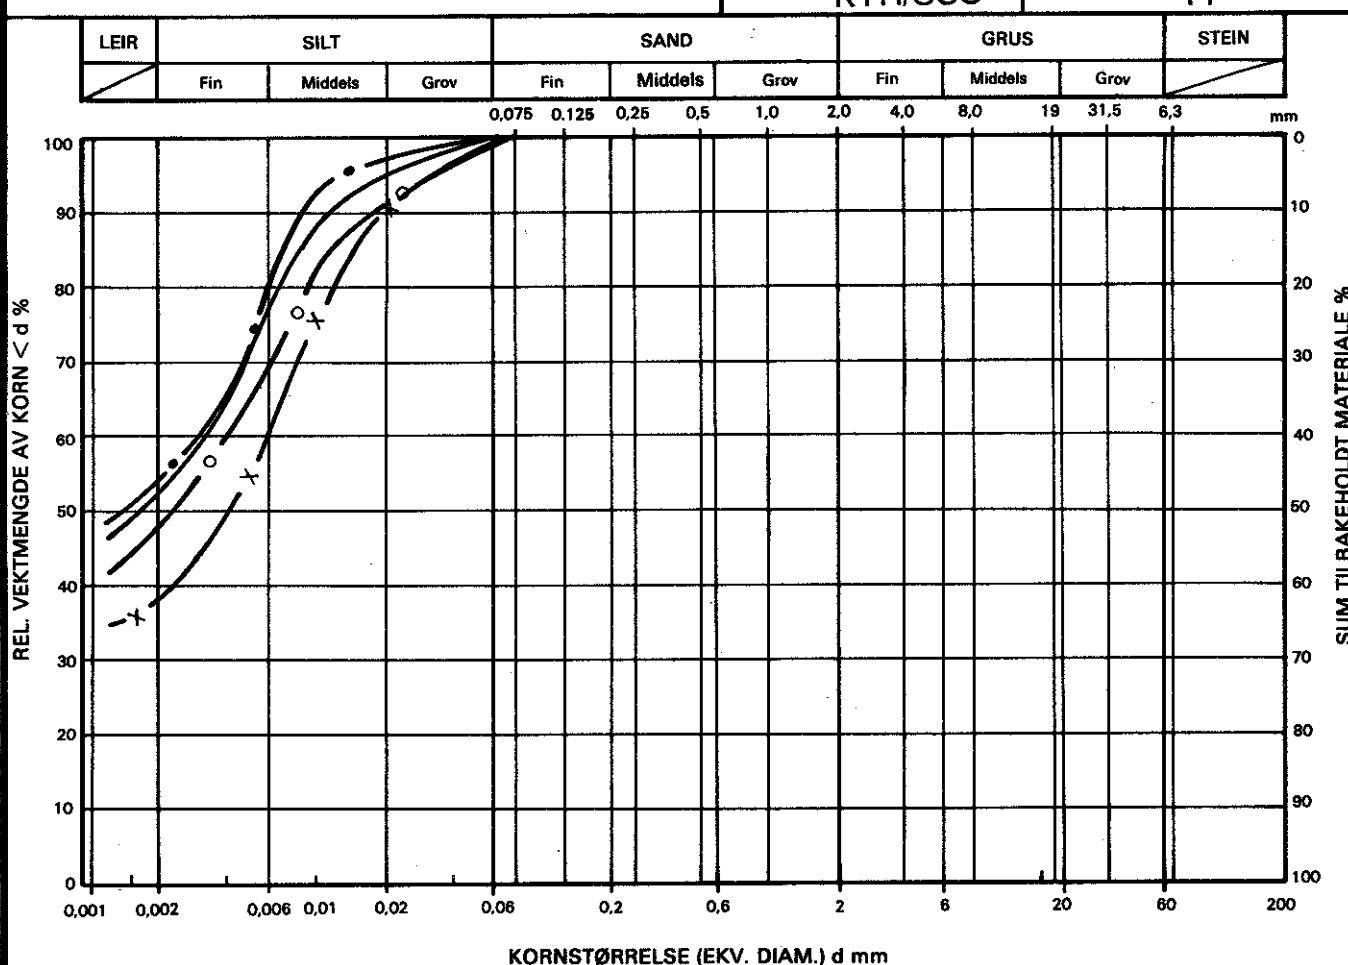
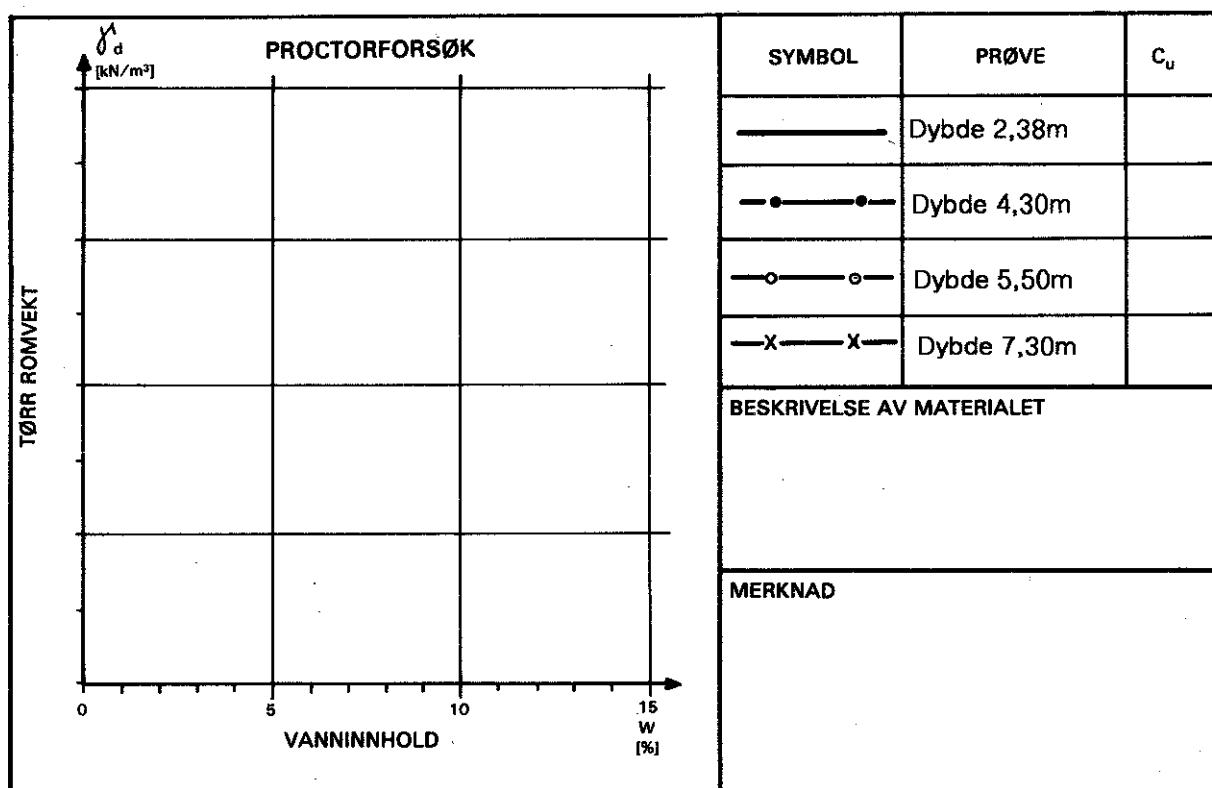
Presentasjon	Resultatene fra laboratorieundersøkelsene er sammenstilt i borprofilene i bilag 3 og 4. Treaksialforsøkene er vist i bilag 5 - 7. Ødometerforsøkene er vist i bilag 8 - 10, og kornfordelingsanalysene er vist i bilag 11.
	Setningsmålingene er sammenstilt i tabell i bilag 12. Kartutsnittet viser boltenes- og sprekkenes plassering.

## SETNINGSKONTROLL DYBDALS VEG 16

Dato	punkt 1	punkt 2	punkt 3	punkt 4
29.06.2000	336	372	354	290
22.09.2000	340	376	356	290
17.11.2000	349	382	362	290
14.12.2000	349	382	362	290

Skade-utvikling Setningsmålingene viser nå avtagende tendens, men vi foreslår at en utfører nye målinger våren 2001 slik at dette eventuelt kan verifiseres.
