**Jernbaneverket  
Region Nord**

| Dokumentnummer:<br><b>UB.101741-000</b> | Rev:<br><b>000</b> |

**RISIKOVURDERING AV KULVERTER PÅ  
STREKNINGEN FINNSÅS – EITERÅGA  
(km 374 – 388)**

september 1999

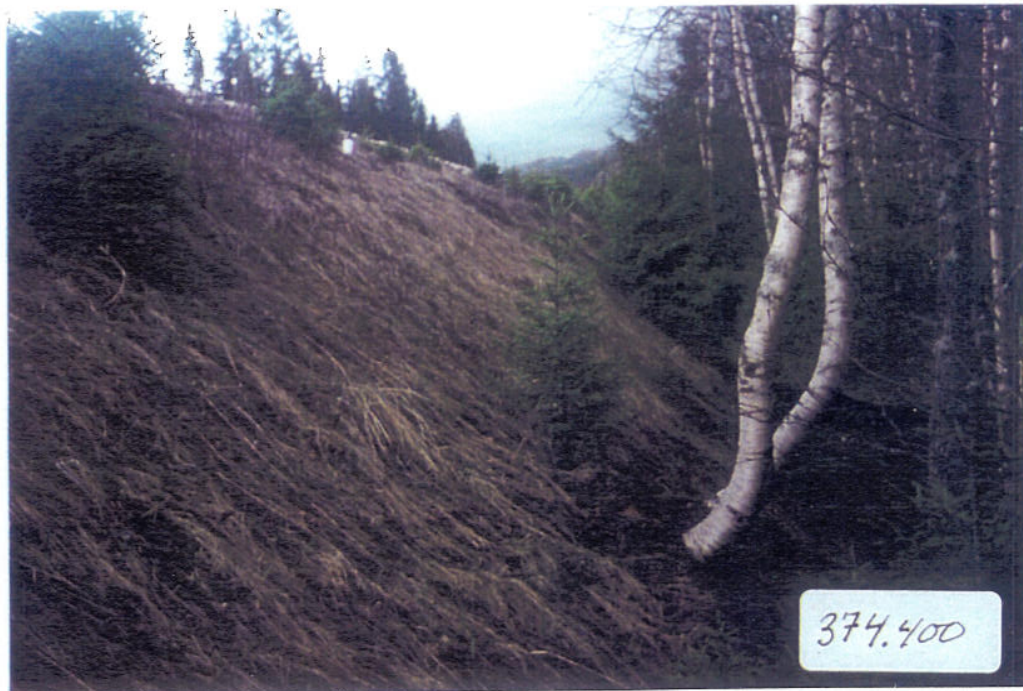
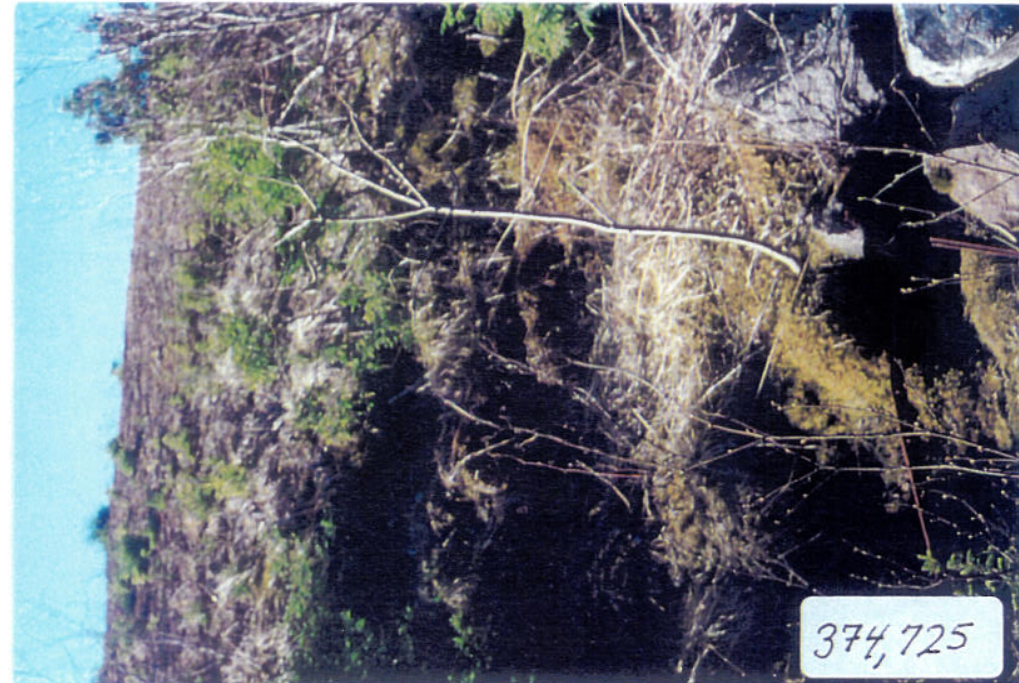
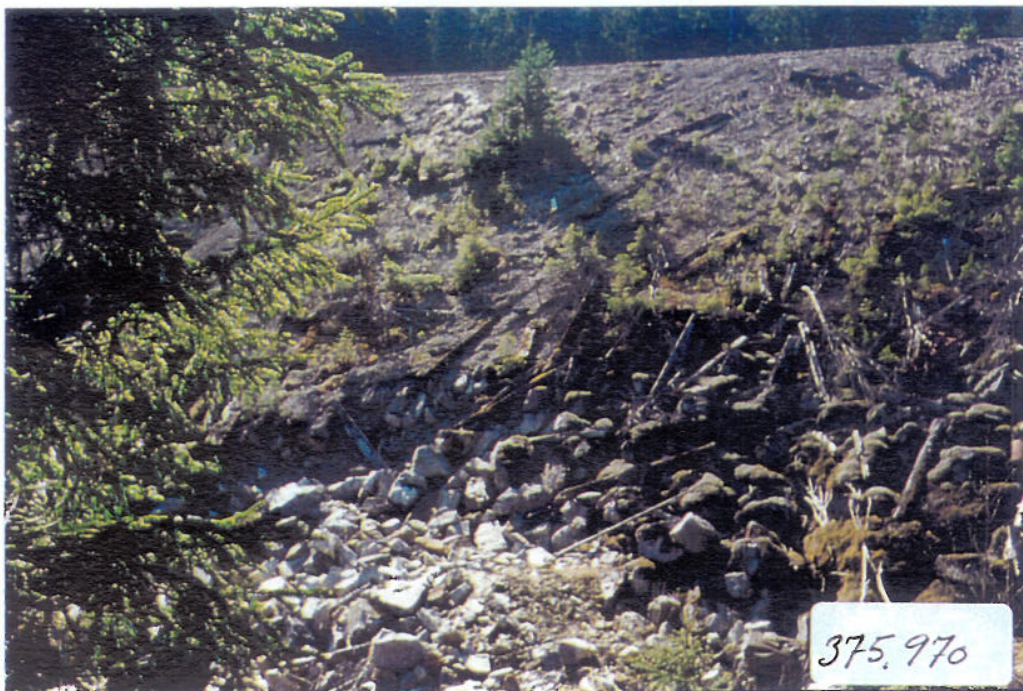
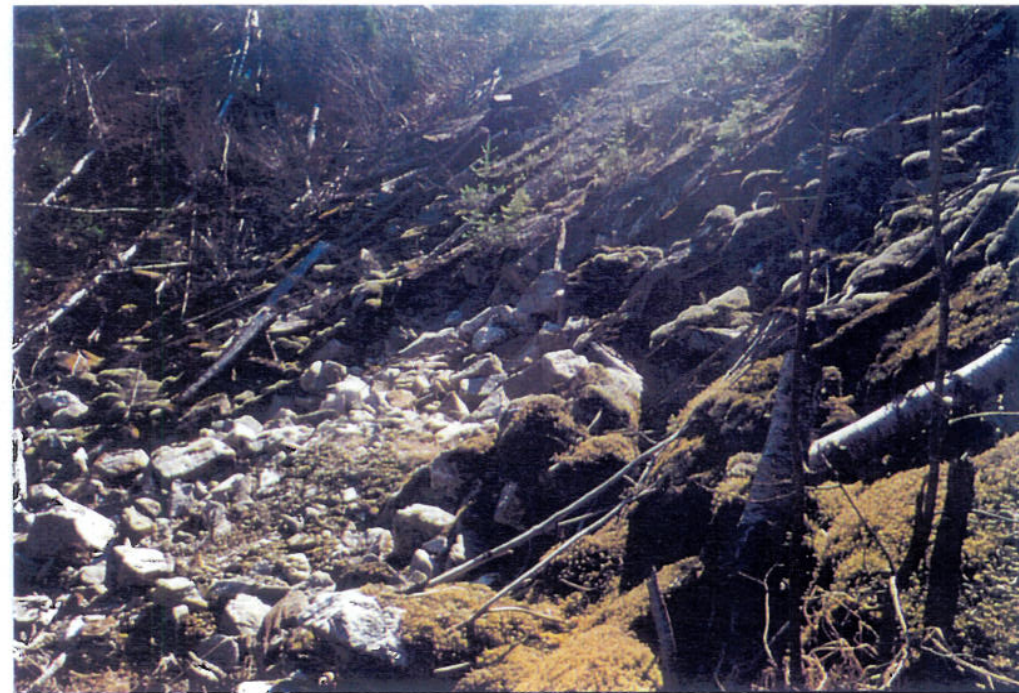
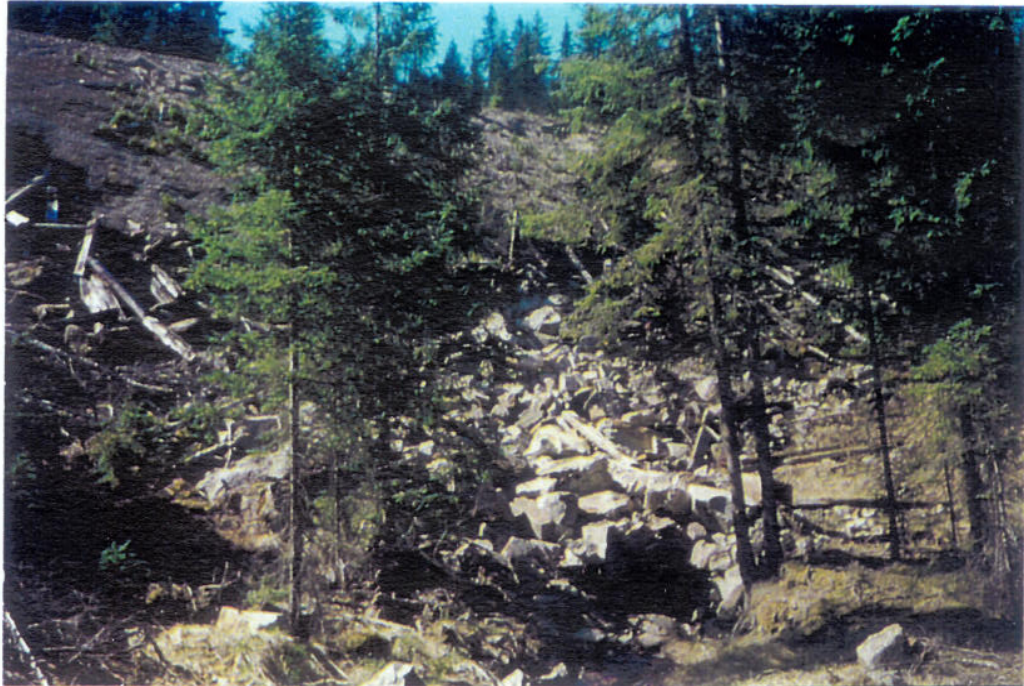
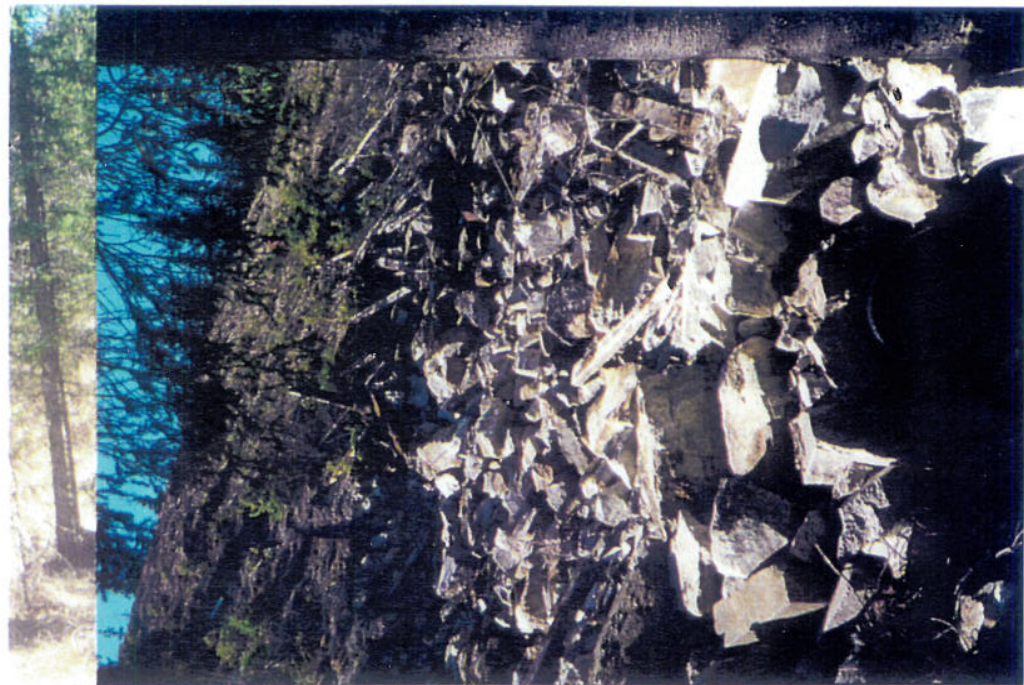
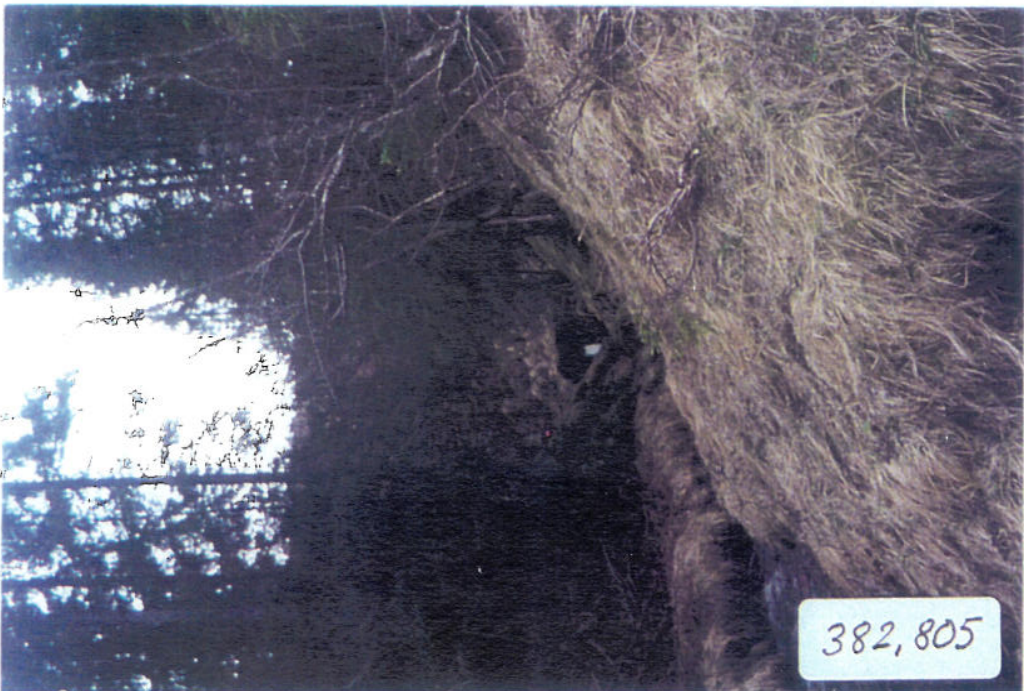
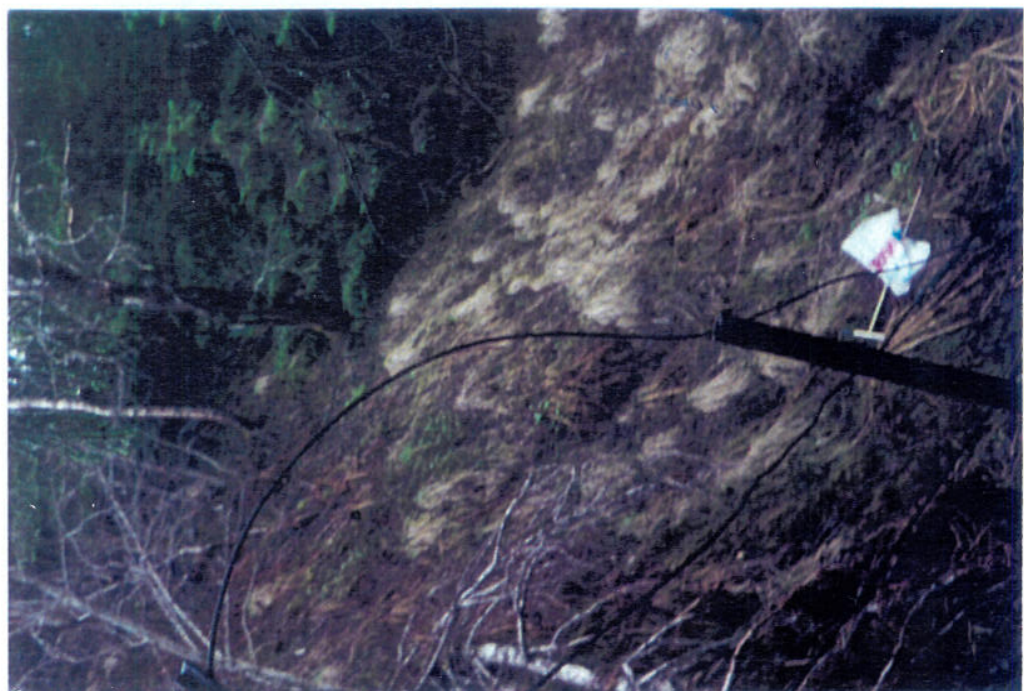
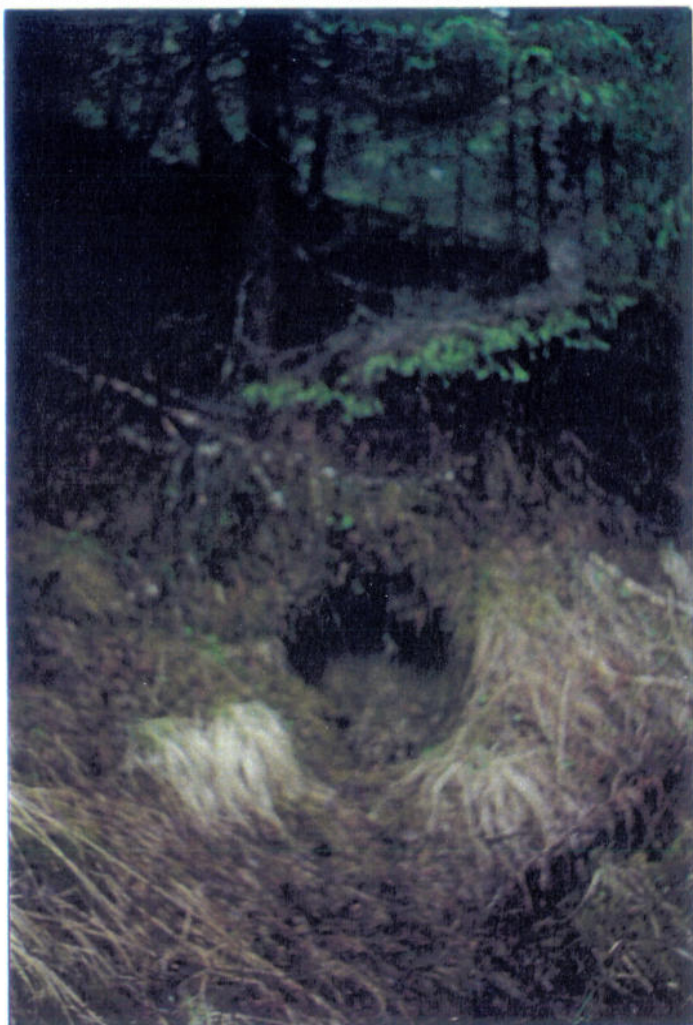
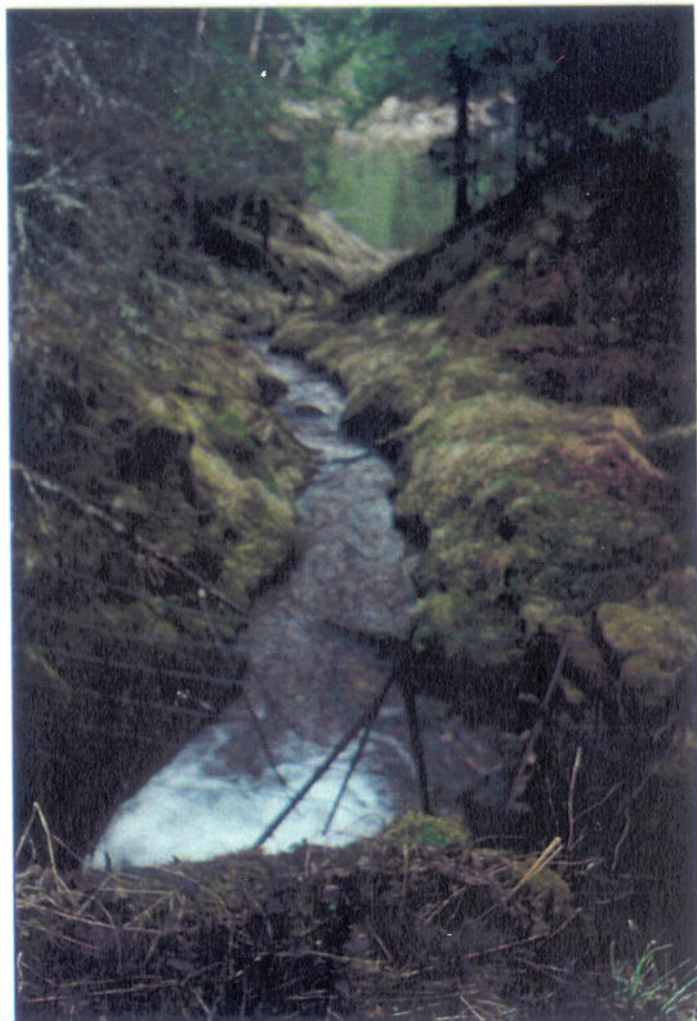
## Vedlegg 2: Bilder

| Problem/fare | Tiltak |
|---|---|
| Det er erosjonsskade ved kulvertutløpet og tegn på grunnvannserosjon i nedstrøms skråning. (jmf. bilder i i vedlegg 2). Skråningen ligger med $\tan \beta = 0,8$ og massene består av ensgradert siltig finsand over morenemasser (siltig, sandig grus) (kornfordelingskurver i vedlegg 3). Stabiliteten antas å være anstrengt. Det er registrert et "hull" i original bakke til side for fyllingen. Bilder viser "hullet" og krumme trær i skråningen. Flomstor elv går over kulverttakket, og grunnvannet vil stige i fyllingen. | Drenering av nedstrøms skråning og terrenget på sidene. |
